**PROCJENA STANJA I MODELIRANJE POJAČANJA
ZGRADE GRAĐEVINSKOG FAKULTETA U ZAGREBU**

Diplomski rad

**SEISMIC ASSESSMENT AND MODELLING OF
STRENGTHENING OF EARTHQUAKE-DAMAGED
BUILDING OF FACULTY OF CIVIL ENGINEERING
IN ZAGREB**

Javna građevina smještena je na adresi Savska cesta 16/1 u Zagrebu. Nalazi se na katastarskoj čestici k.č.br. 823/4, katastarska općina k.o. Trešnjevka. Prostorni položaj građevine prikazan je na slici 12. Površina katastarske čestice iznosi 923 m² i nepravilnog je oblika, tj. prati oblik građevine i orijentirana je u smjeru sjeveroistok - jugozapad. Predmetna građevina nalazi se unutar Povijesne urbane cjeline grada Zagreba koja je kulturnopovijesna cjelina te kao takva ima status zaštićenog kulturnog dobra te je upisana u Registar kulturnih dobara RH pod brojem Z-1525. Zgrada je izgrađena u drugoj polovici 19. stoljeća te je tijekom povijesti dograđivana i rekonstruirana, a zadnja građevinska dozvola izdana je 1960. godine kad se namjena zgrade 1 i zgrade 2 mijenjala za potrebe hidrotehničkog laboratorija tadašnjeg Arhitektonsko-građevinsko-geodetskog fakulteta. Izvadak iz arhiva prikazan je na slikama 13 i 14.

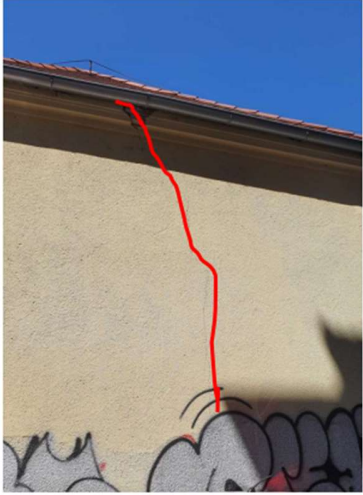
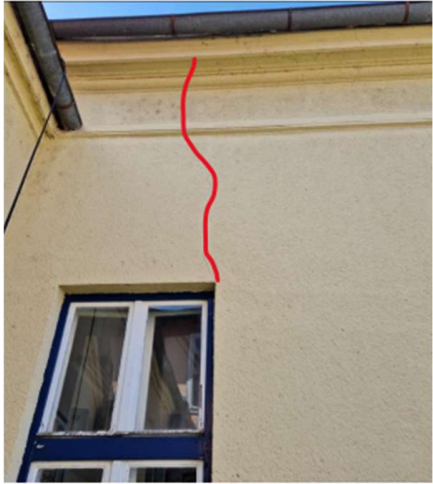
Pozicije oštećenja	Grafički prikaz
Sjeveroistočno pročelje sjevernog krila zgrade

Sjeverozapadno pročelje uvučenog volumena zgrade.

<p>Opis oštećenja</p>	<p>Vertikalne pukotine pojavljuju se na nosivim zidovima s vanjske, ali i s unutarnje strane zidova. Najizraženije su u dijelovima zgrade koji povezuju krajnja krila zgrade sa središnjim krilom. Može se zaključiti da odziv na potresnu pobudu nije bio jednak za sva krila te su se uslijed međusobno neujednačenog gibanja krila javljala dodatna naprezanja u uvučenim volumenima zgrade što je prouzročilo nastanak spomenutih pukotina.</p>

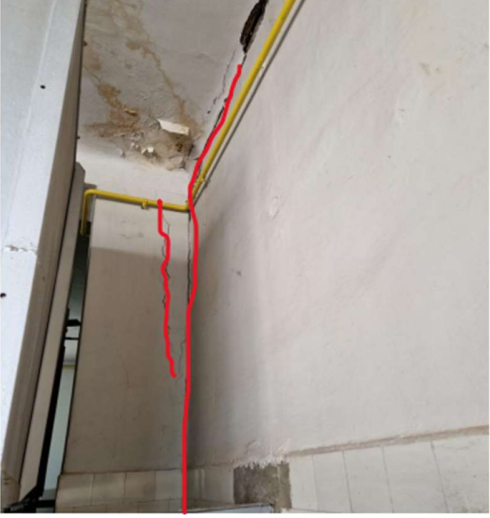
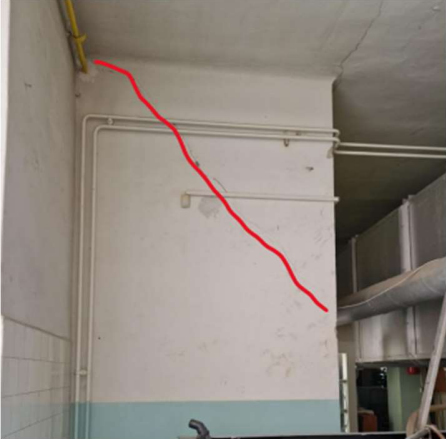
Pozicije oštećenja	Grafički prikaz
<p>Spoj stupa i jugoistočnog zida u velikom laboratoriju</p>

<p>Pregradni zid između velikog laboratorija i radne sobe</p>

<p>Opis oštećenja</p>	<p>Na spoju jugoistočnog zida velikog laboratorija i stupa otvorila se vertikalna pukotina uslijed neadekvatnog zidarskog spoja tih dvaju dijelova nosive konstrukcije koji su se zbog cikličkog djelovanja potresa počele razdvajati. Neposredno uz nju, uočljiva je još jedna vertikalna pukotina na samom stupu. Na većini pregradnih zidova izgrađenih od pune opeke otvorile su se dijagonalne pukotine uslijed pojave prekomjernih posmičnih i vlačnih naprezanja te pomaka izazvanih djelovanjem potresnih sila</p>

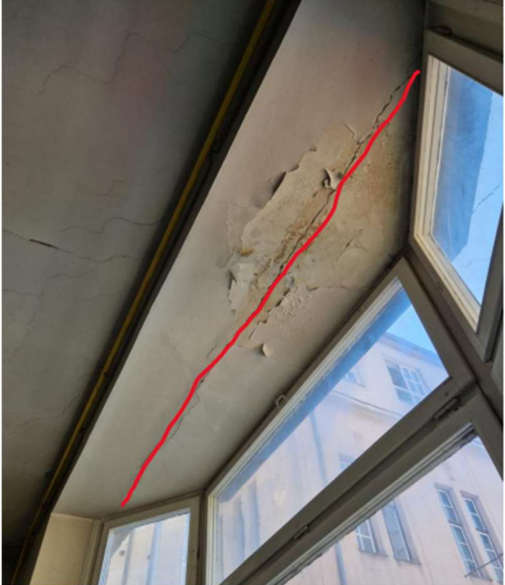
Pozicije oštećenja	Grafički prikaz
Spoj stropa i nosivog zida malog laboratorija

Spoj stropne konstrukcije i isturenog dijela prozora u velikom laboratoriju

Opis oštećenja	Na većini spojeva stropova (drvenih grednika) i nosivih zidova otvorile su se horizontalne pukotine uslijed nepostojanja krute dijafragme što je dovelo do pojave vlačnih naprezanja u spojevima i neujednačenih pomaka zidova i stropnih konstrukcija.

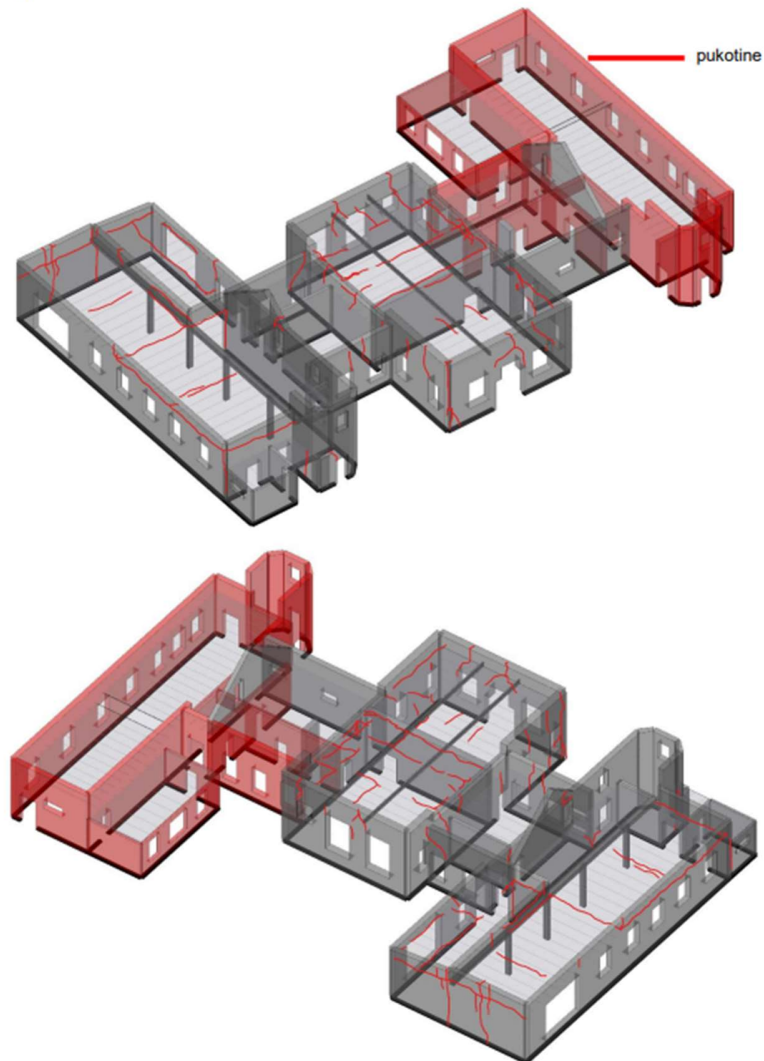
Slika 22. Prikaz oštećenja na 3D modelu

Na slici 22 prikazana su sva oštećenja zabilježena tijekom vizualnih pregleda. Važno je napomenuti da je dio koji je obojan crvenom bojom bio nedostupan za pregled, pa tamo nije bio moguć vizualni pregled. Crvenim linijama prikazane su pukotine na konstrukciji.

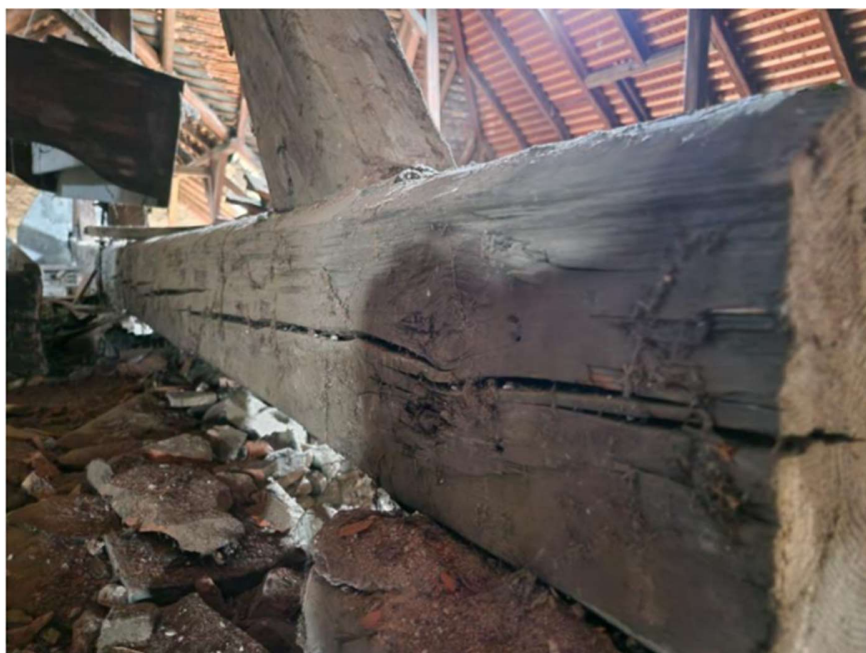
Na većini nosivih elemenata krovišta vidljive su uzdužne pukotine nastale uslijed promjene vlage u drvetu i sušenja drveta. Prikaz takvog oštećenja nalazi se na slici 26. Na konstrukciji su na više mjesta zabilježeni nepravilno izvedeni (ekscentrični) ili vremenom dotrajali spojevi elemenata krovišta koji daljnjim propadanjem mogu smanjiti stabilnost krovišta. Mnogobrojni elementi krovišta, većinom rogovi, nazidnice i vezne grede, na sebi imaju vidljive tragove vlaženja. Uglavnom se radi o onim elementima koji se nalaze u neposrednoj blizini srušenih dimnjaka koji su nekad prodirali kroz krov, a prodori nisu bili primjereno osigurani od procurivanja oborinskih voda.

Slika 26. Uzdužno oštećenje na jednoj veznoj gredi

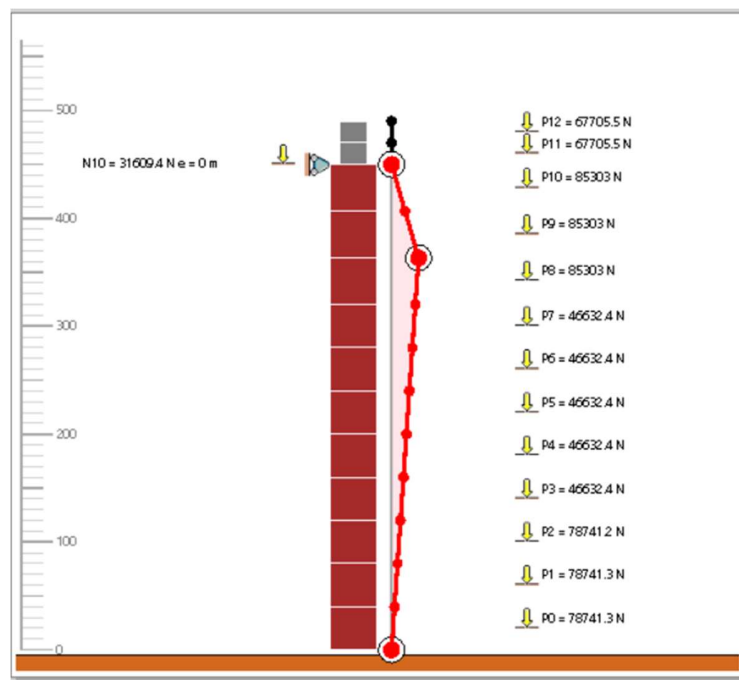
U 3Dmacro-u bilo je važno provjeriti i prevrtanje zidova te otvaranja plastičnih zglobova. Provjere su napravljene za mjerodavan zid u x i y smjeru. Postoci i izgled plastičnih zglobova nalazi se na slikama 40-45. Zidovi su proveravani na povratni period od 475 godina i ne zadovoljavaju, tj po rezultatima nisu stabilni na prevrtanje van ravnine.

Slika 41. Otkazivanje zida u y smjeru van ravnine; shema otvaranja zgloba

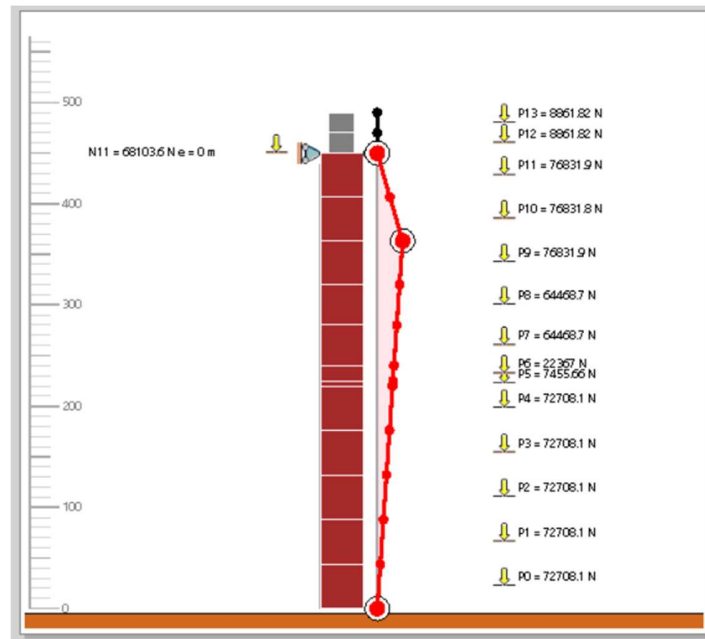
Slika 44. Otkazivanje zida u x smjeru van ravnine; shema otvaranja zgloba

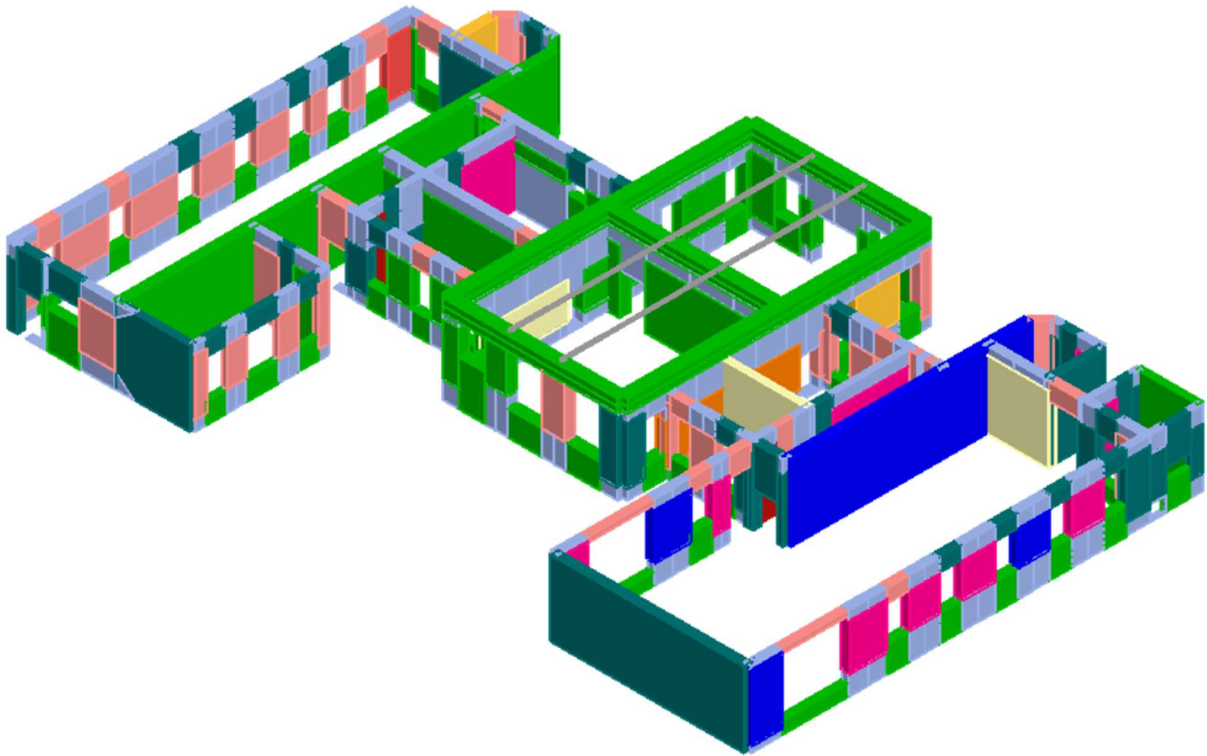
Slika 50. 3D prikaz oštećenja za mjerodavnu analizu u X smjeru (analiza br. 1)

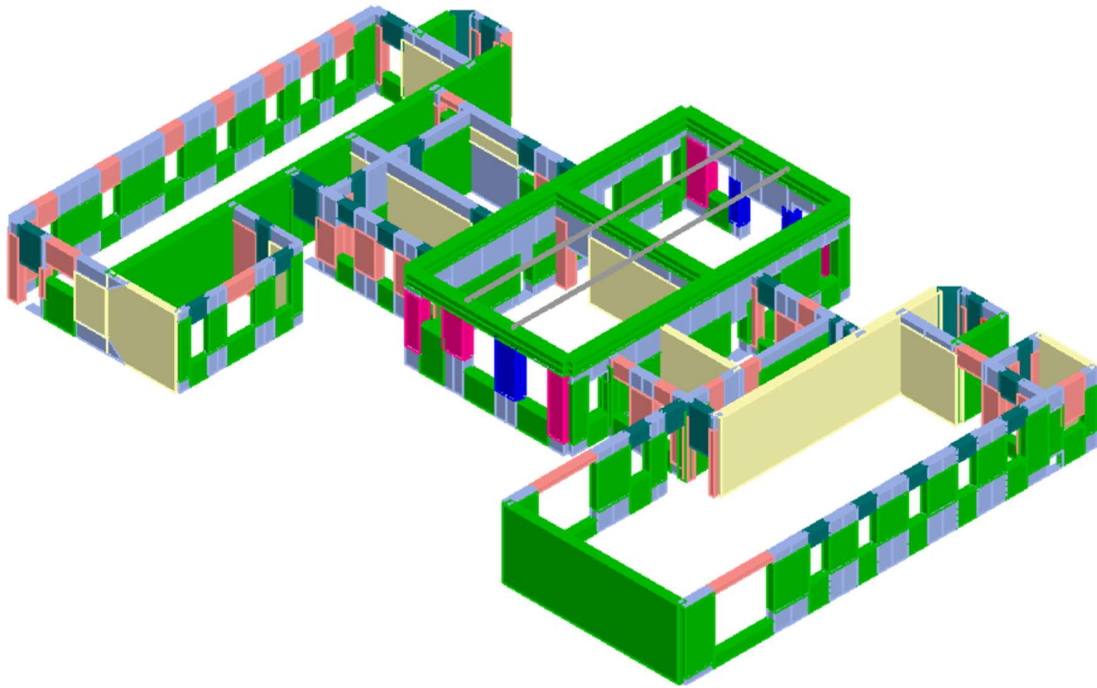
Slika 52. 3D prikaz oštećenja za mjerodavnu analizu u Y smjeru (analiza br. 19)
