Obnova građevinske konstrukcije stambene zgrade u Zagrebu nakon potresa 22. ožujka 2020.

Source / Izvornik: **Građevinar, 2021, 73, 633 - 648**

Stručni rad

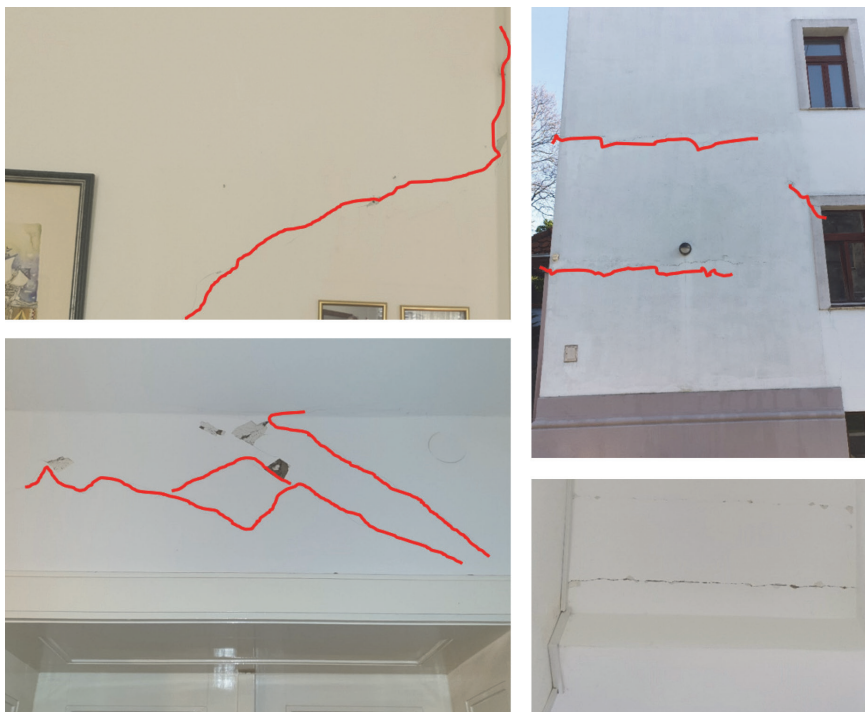
Ubrzo nakon provedenog brzog pregleda, pristupilo se detaljnom vizualnom pregledu cijele zgrade koji je obuhvaćao pregled svih nosivih zidova, pregled stropova i pročelja te svih ostalih nekonstrukcijskih elemenata. Izrađena je i fotodokumentacija pregledane građevine s naznačenim svim uočenim oštećenjima. Za potrebe izrade nacrtu postojećeg stanja provedena su mjerenja geometrije svih elemenata građevine. Nakon provedenog detaljnog pregleda zaključilo se da je, iako joj je prvotno dodijeljena zelena naljepnica, zgrada ipak pretrpjela značajnija oštećenja koja su se tek mogla uočiti istražnim radovima kao što je uklanjanje žbuke s pojedinih dijelova zidova, uklanjanje podgleda stropova i slično. Neka od karakterističnih oštećenja prikazana su na slici 4. Lijevo gore na slici 4. uočava se dijagonalna pukotina u nosivom zidu koja se nastavlja u vertikalnu pukotinu na spoju s pregradnim zidom. Lijevo dolje na slici 4. prikazane su dijagonalne pukotine u nadvoju središnjeg nosivog zida. Desno gore vidljive su pukotine na sjevernom pročelju, a desno dolje su prikazane pukotine u podgledu stubišnog kraka.

Slika 4. Karakteristična oštećenja nosive konstrukcije

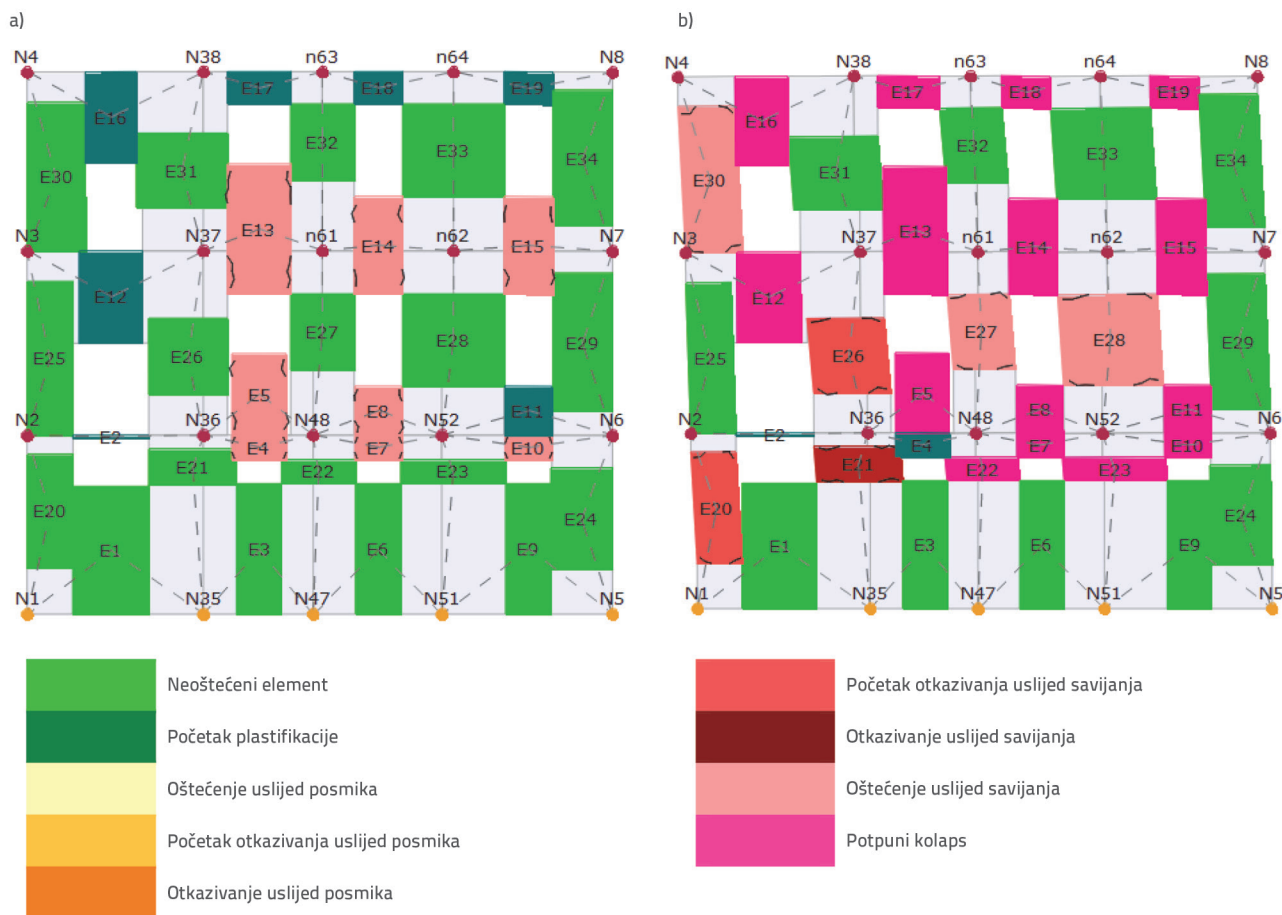
preostale elemente i neznatno povećavanje sile u sljedećem koraku. Proračun staje kad sila padne na 80% maksimalne poprečne sile. Na slici 14.a prikazan je karakterističan zid i razvoj oštećenja u njemu s napredovanjem proračuna. Već u početnim koracima nanošenja bočnih sila, na pojedinim horizontalnim elementima se pojavljuju oštećenja uslijed savijanja. S obzirom na to da se oštećenje tih elemenata može smatrati prihvatljivim, proračun se nastavlja do sloma globalnog sustava.

Slika 14. Razvoj oštećenja u karakterističnom zidu u analizi broj 15: a) na početku proračuna, b) na kraju proračuna

Na slici 14.b prikazan je kraj analize broj 15 gdje se uočava da je većina horizontalnih elemenata (eng. *spandrels*) otkazala ili je oštećena uslijed savijanja. Dio vertikalnih elemenata (eng. *piers*) pretrpio je oštećenja uslijed savijanja (E30, E27, E28), zidovi E26 i E20 su na početku otkazivanja uslijed savijanja, a zidovi E21, E22 i E23 već su otkazali uslijed savijanja. Otkazivanje zidova vidljivo je kao nagli pad krivulje kapaciteta na slici 14.b.

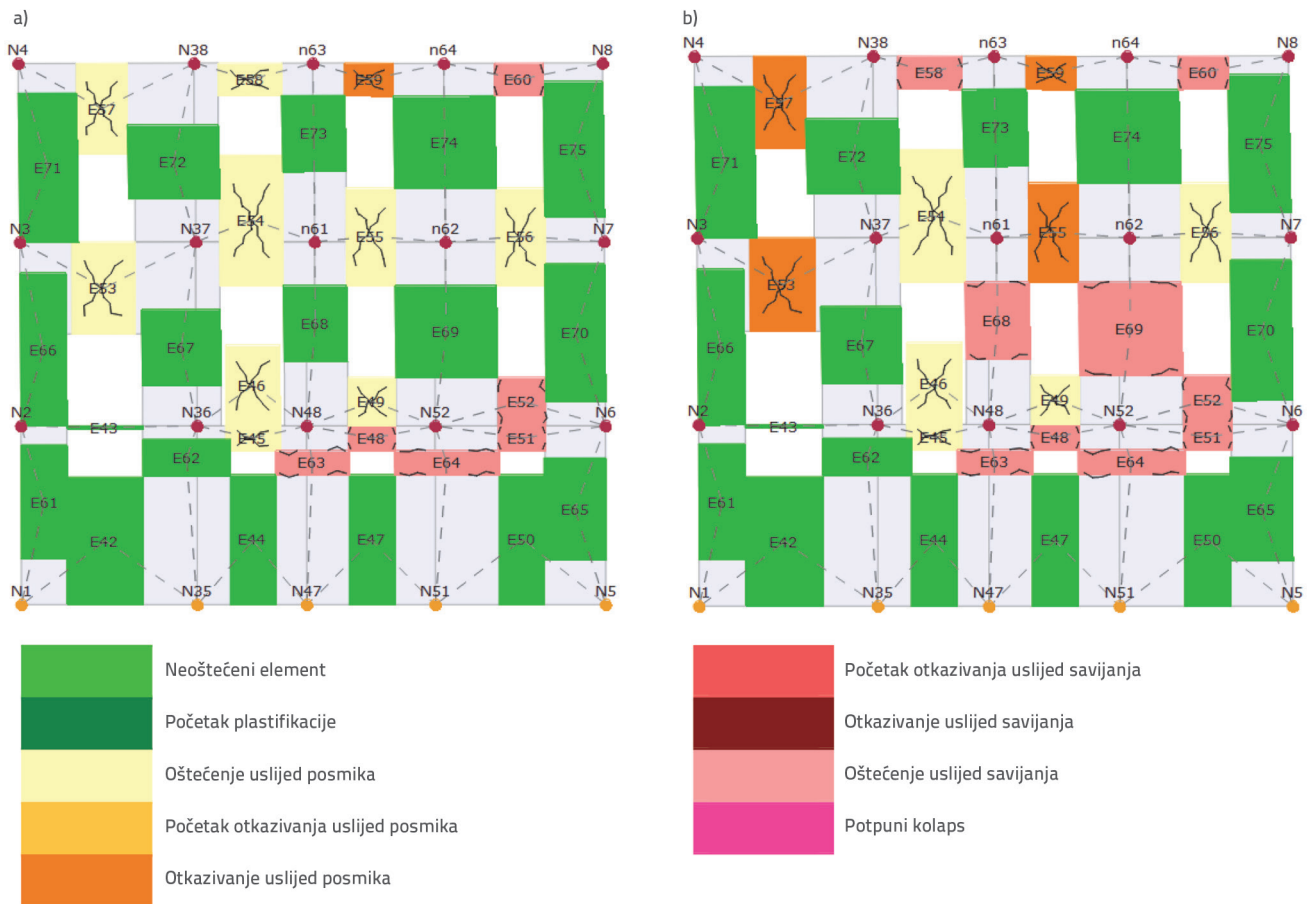
Na slici 17.a prikazan je karakterističan zid i razvoj oštećenja u njemu s napredovanjem proračuna. Prvo otkazivanje horizontalnih elemenata uslijed posmika (*spandrels E59 – nadvoj iznad prozora na prvom katu*) događa se pri pomaku od 1,86 cm. Uz to, javljaju se i oštećenja uslijed savijanja i posmika i u parapetima i nadvojima nižih etaža. Vertikalni elementi (*piers*) još nisu počeli otkazivati, ali pokazuju određena oštećenja uslijed savijanja (E63 i E64).

Na slici 17.b koja prikazuje stanje zida nakon završetka analize br. 16, vidljivo je da dostizanjem pomaka od 2,53 cm u promatranom zidu nije otkazao niti jedan vertikalni element, a pojedini su oštećeni uslijed savijanja (E63, E64, E68 i E69). Od horizontalnih elemenata otkazali su pojedini nadvoji i parapeti na višim katovima, dok je većina ostalih elemenata zadobila oštećenja uslijed savijanja i posmika. S obzirom da u promatranom zidu nije došlo do globalnog kolapsa, uzrok pada krivulje kapaciteta zgrade jest otkazivanje elementa u nekom drugom zidu.

Slika 17. Razvoj oštećenja u karakterističnom zidu u analizi broj 16: a) na početku proračuna, b) na kraju proračuna
