# Obnova građevinske konstrukcije stambene zgrade u Zagrebu nakon potresa 22. ožujka 2020.

Professional paper

## Structural renovation of residential building in Zagreb after the 22 March 2020 earthquake

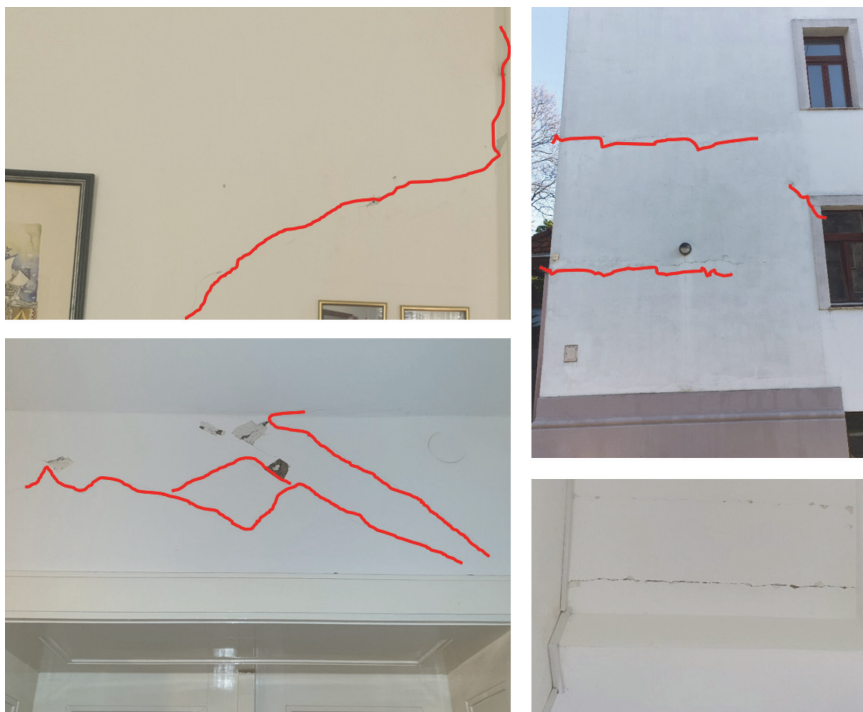
nekonstrukcijskih elemenata. Izrađena je i fotodokumentacija pregledane građevine s naznačenim svim uočenim oštećenjima. Za potrebe izrade nacrtu postojećeg stanja provedena su mjerenja geometrije svih elemenata građevine. Nakon provedenog detaljnog pregleda zaključilo se da je, iako joj je prvotno dodijeljena zelena naljepnica, zgrada ipak pretrpjela značajnija oštećenja koja su se tek mogla uočiti istražnim radovima kao što je uklanjanje žbuke s pojedinih dijelova zidova, uklanjanje podgleda stropova i slično. Neka od karakterističnih oštećenja prikazana su na slici 4. Lijevo gore na slici 4. uočava se dijagonalna pukotina u nosivom zidu koja se nastavlja u vertikalnu pukotinu na spoju s pregradnim zidom. Lijevo dolje na slici 4. prikazane su dijagonalne pukotine u nadvoju središnjeg nosivog zida. Desno gore vidljive su pukotine na sjevernom pročelju, a desno dolje su prikazane pukotine u podgledu stubišnog kraka.

Slika 4. Karakteristična oštećenja nosive konstrukcije
