Source / Izvornik: **Građevinar, 2020, 72, 905 - 922**

Tračnička infrastruktura u potresom pogođenim područjima

Prof.dr.sc. **Stjepan Lakušić**, dipl.ing.građ.
Sveučilište u Zagrebu
Građevinski fakultet
stjepan.lakusic@grad.unizg.hr

U slučaju djelovanja potresa na tračničku infrastrukturu, čak i male deformacije ili oštećenja kolosijeka mogu ugroziti sigurnost odvijanja tračničkog prometa. Oštećenja mogu biti prisutna na donjem odnosno gornjem ustroju kolosijeka, ali i na sustavu elektrifikacije te signalno sigurnosnim uređajima. Kod potresa jačeg intenziteta dolazi do oštećenja zastorne prizme koja za posljedicu imaju smanjenje bočnog i uzdužnog otpora kolosijeka. Djelovanje potresa stvara i opasnost od iskliznuća tračničkog vozila koje je u pokretu. Prometovanje tračničkih vozila također izaziva određene razine vibracija te je u ovom radu dan prikaz analize naknadnog djelovanja vibracija tračničkog prometa na građevine stradale u potresu 22. ožujka 2020. u Gradu Zagrebu.

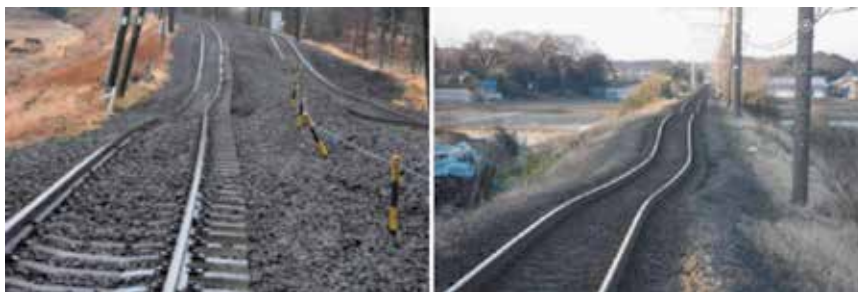
Slika 1. Primjer propadanja nasipa nakon potresa te njegova rekonstrukcija [7]

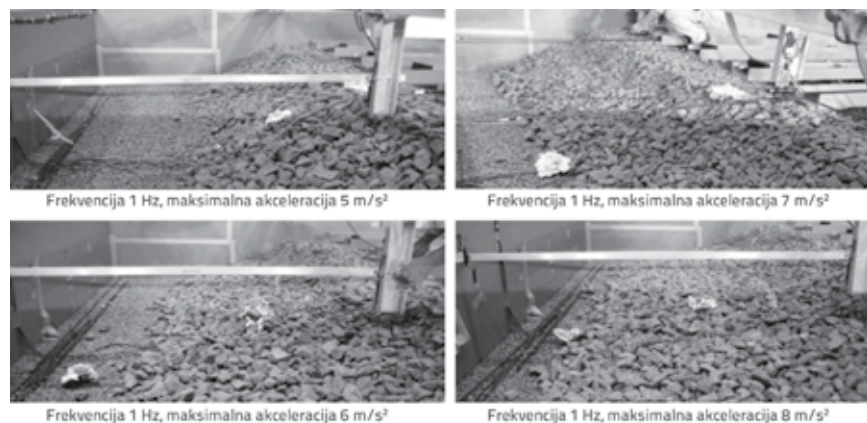
Slika 2. Oštećenje zastorne prizme djelovanjem ubrzanja različitih vrijednosti [8]

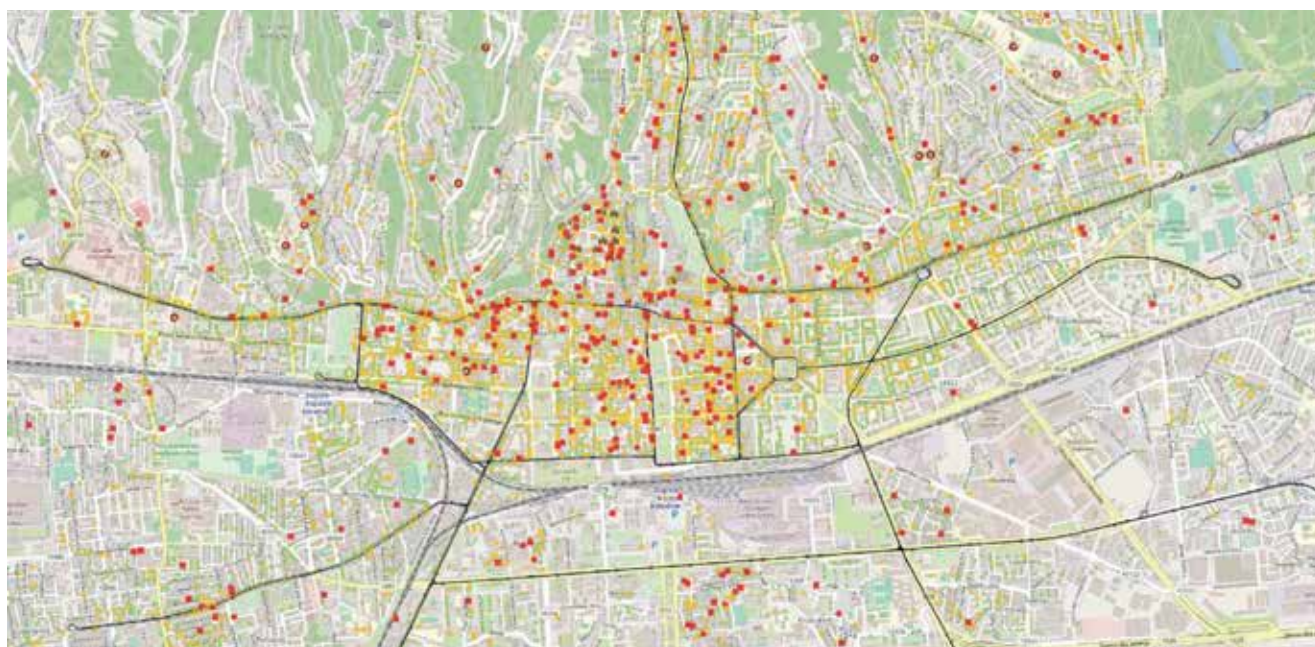
Na slici 15. uočava se kako tramvajski kolosijek u užem gradskom središtu prolazi područjem s velikim brojem trajno neuporabljivih (crveno) i privremeno neuporabljivih (žuto) građevina. Neposredno nakon potresa pokrenute su aktivnosti procjene stradanja tramvajске infrastrukture uslijed djelovanja potresa, te analize utjecaja uspostave tramvajskog prometa na potresom oštećene građevine. Od kritične infrastrukture koja je nastradala u potresu te zahtijeva detaljniju provjeru identificirani su prihvatni kontaktne mreže koji se nalaze na pročeljima zgrada u užem središtu grada te tramvajski kolosijek čije stanje izravno utječe na širenje vibracija na okolne, potresom oštećene, građevine. Neposredno nakon potresa preliminarnim uvidima uočena su oštećenja na građevinama izazvana izravno potresnim djelovanjem (zgrade, postrojenja), te posredno, uslijed pada materijala s oštećenih građevina na tračničku infrastrukturu (kontaktne mreže i tramvajski kolosijek).

Slika 15. Mreža tramvajskog kolosijeka te oštećenost zgrada uslijed potresa na temelju inicijalnog pregleda

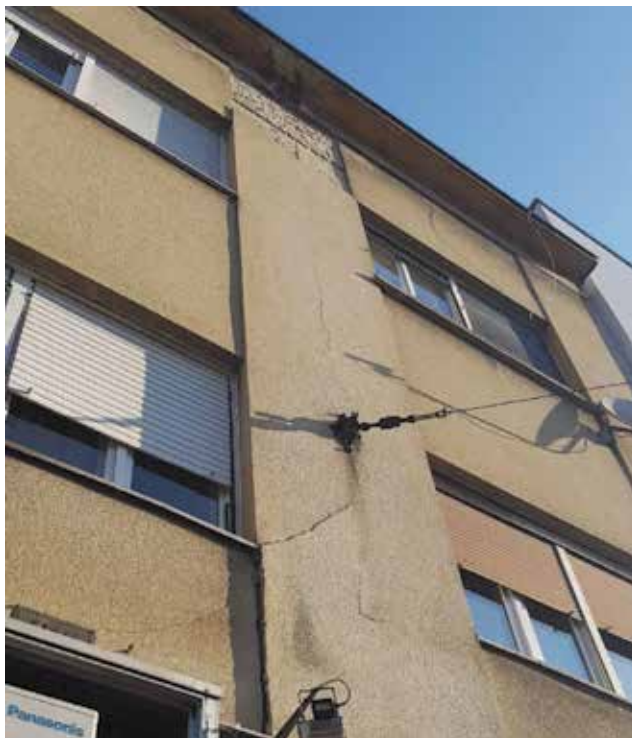
- Uzorci uslijed gubitka mehaničke otpornosti i stabilnosti zida izazvane potresnim djelovanjem. To su mjesta na fasadama koja su napukla, gdje je došlo do značajnijih oštećenja zida i postoji opasnost od čupanja klinova ili rozeta.

Vizualnim pregledom ustanovljena su potencijalno nesigurna mjesta prihvata kontaktne mreže (slika 17.) te su navedeni podaci evidentirani u GIS bazi.

Slika 17. Primjer potencijalno nesigurnog mjesta

Provjerom svih prihvaćanja kontaktne mreže sidrenih na pročelja građevina, izdane su preporuke za sanaciju pojedinih prihvaćanja kako bi se osigurala njihova stabilnost te nesmetano i sigurno odvijanje tramvajskog prometa.

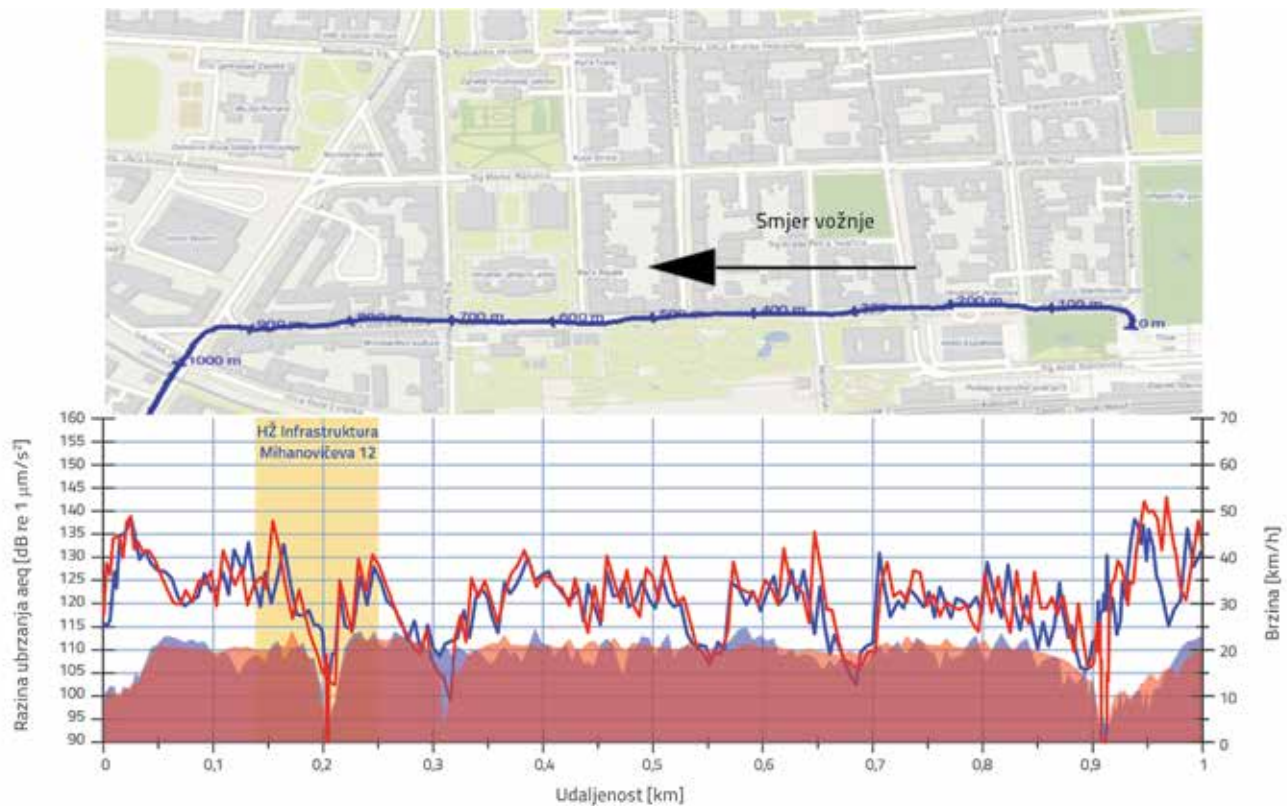
Slika 22. Vibracije prilikom prolaska vozila dionicom Glavni kolodvor – Mihanovičeva – Vodnikova – Savska cesta (2018. godina plavo, 2020. godina crveno), s naznačenim prolaskom ispred zgrade HŽ Infrastrukture

Na temelju analize vibracija na tramvajskom vozilu koje prometuje ujednačenom brzinom od 20 km/h mogu se uočiti mjesta povišene razine vibracija uspoređujući sa stanjem vibracija iz 2018. godine, to jest mogu se uočiti moguća nova oštećenja, odnosno oštećenja nastala uslijed potresa.
