Ocjenjivanje korozije armature i oštećenja betona na mostovima primjenom nerazornih ispitivanja

Kušter Marić, Marija; Mandić Ivanković, Ana; Vlašić, Anđelko; Bleiziffer, Jelena; Srbić, Mladen; Skokandić, Dominik

Source / Izvornik: **Građevinar, 2019, 71, 843 - 862**

Prethodno priopćenje

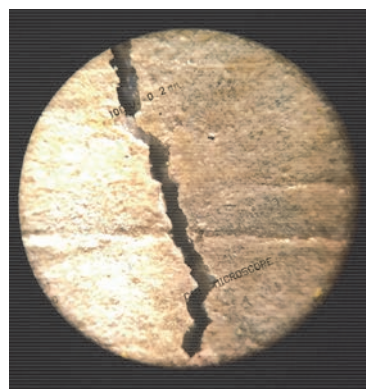
Slika 5. Mjerenje širine pukotine kroz optički mikroskop na Domovinskom most (Do2)

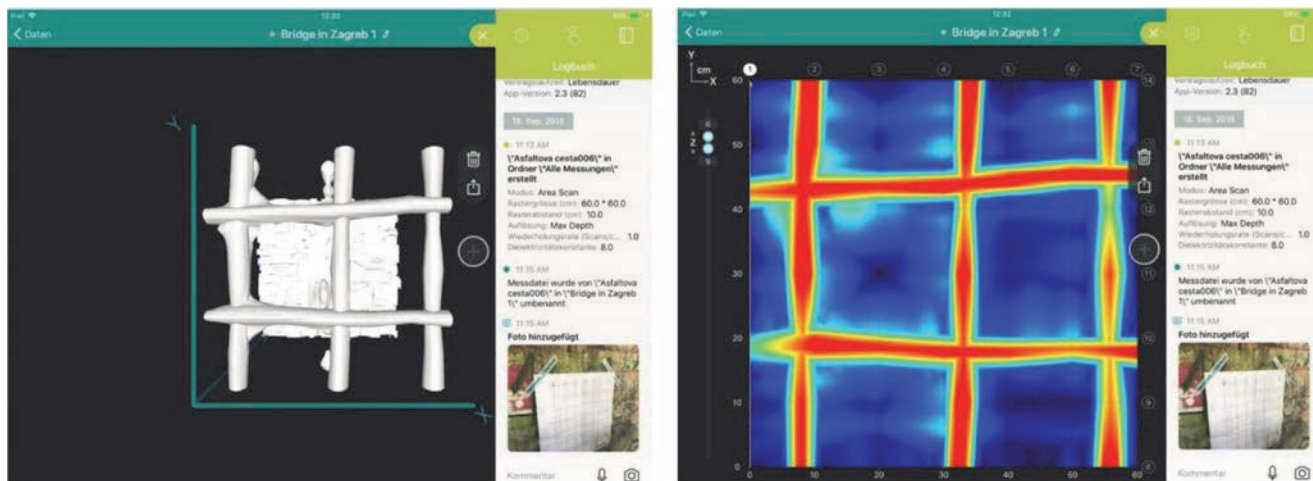
Slika 6. Snimka GPR-om na ML3: 3D prikaz (lijevo) i prikaz vremenskog isječka (desno)

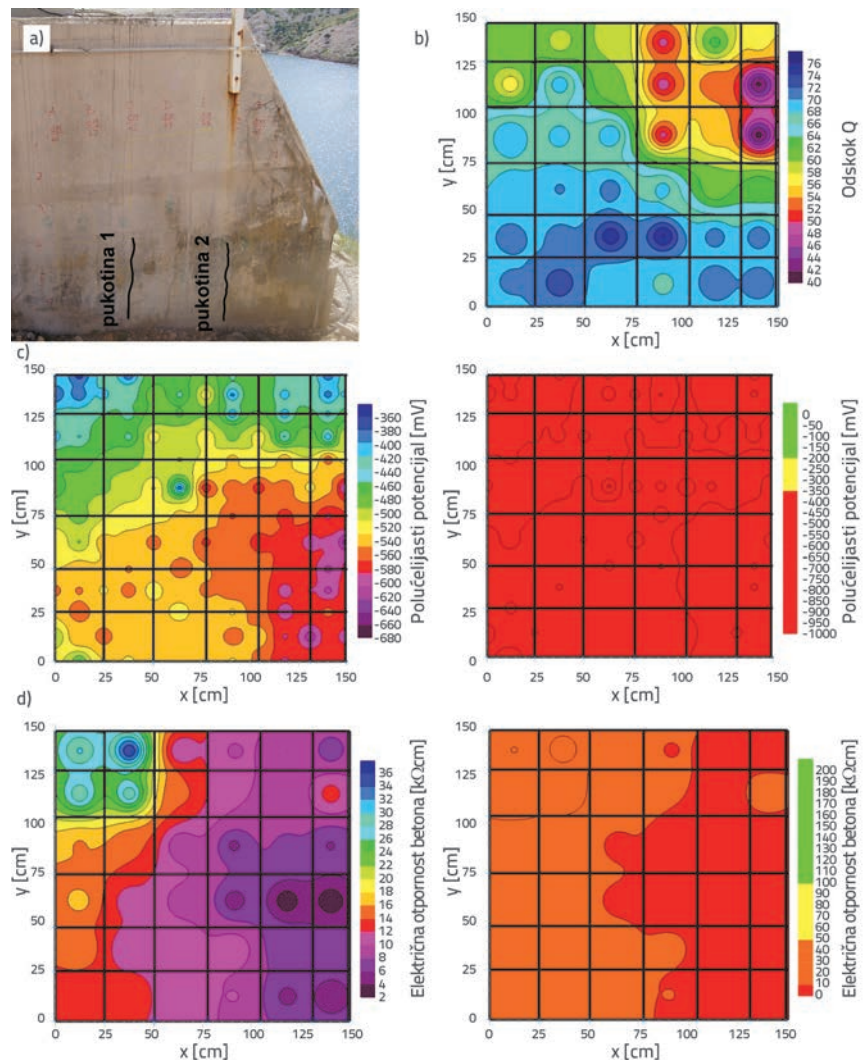
Slika 7. Mjerno mjesto na temelju stupa S2 Masleničkog mosta (Ma1): a) fotografija; b) konturni prikaz izmjerenih vrijednosti odskoka; c) konturni prikaz izmjerenih polučelijastih potencijala s intervalima legende od 20 mV (lijevo) i primjenom norme ASTM C876-91 za granične vrijednosti (desno); d) konturni prikaz izmjerene električne otpornosti s intervalima legende od 2 kΩcm (lijevo) i primjenom RILEM-ovih preporuka za granične vrijednosti (desno)

vrijednosti polučelijastog potencijala i električne otpornosti betona upozoravaju na umjeren i/ili visoki rizik od korozije (tablica 5., slika 10.). Vrijednosti električne otpornosti betona manje od 15 kΩcm te polučelijastog potencijala ispod -400 mV, izmjerene na četiri mjerna mjesta (Ja2, MI3, MI4, Ma1), upozoravaju na visoki rizik od pojave korozije, unatoč izostanku vidljivih tragova korozije armature na površini betona (tablica 5., slika 10.). Ovi rezultati dokazuju tvrdnju da se nerazornim ispitivanjima potencijalna oštećenja mogu utvrditi ranije u odnosu na vizualne preglede. Nadalje, ako su oštećenja već vidljiva, nerazornim ispitivanjima moguće je mnogo preciznije utvrditi stanje konstrukcije. Naprimjer, nekoliko pukotina i djelomična promjena boje na površini betona utvrđeni su vizualnim pregledom na temelju stupa S2 na Mostu Maslenica (slika 7.a). Međutim, rezultati nerazornih ispitivanja (slika 7.c i 7.d) pokazuju iznimno niske vrijednosti električne otpornosti betona i vrlo negativne polučelijaste potencijale s visokim gradijentima. Ovakva kombinacija rezultata, kao što je i vidljivo na slici 10., upozorava na visok udio klorida u betonu te na aktivnu koroziju visokog intenziteta odnosno s većom gustoćom struje (slika 7.). Na tom je mjernom mjestu izmjereni udio klorida u betonu koji na razini armature premašuje kritičnu vrijednost, čime se potvrđuje zaključak dobiven na temelju nerazornih ispitivanja [42].

Vrijednosti odskoka izmjerene sklerometrom na istom mjernom mjestu prikazane su na slici 7.b, međutim, nije zabilježena nikakva međusobna zavisnost čvrstoće betona i električne otpornosti odnosno polučelijastih potencijala. Slični rezultati, s visokim rizikom od korozije uzrokovane kloridima, odnosno s niskim vrijednostima električne otpornosti i polučelijastog potencijala, dobiveni su na nekim dijelovima luka Paškog mosta (slika 10., tablica 5.). Rezultati dodatnog razornog ispitivanja na mostu potvrđuju ove zaključke te su opsežni radovi sanacije mosta predviđeni u skoroj budućnosti.

Na Masleničkom mostu (slika 7.), područja s najnižim vrijednostima polučelijastog potencijala poklapaju se s područjima najniže električne otpornosti betona (slika 7.c i 7.d, donji desni dio), što je tipično za koroziju uzrokovanu kloridom u betonu [74]. Djelomično preklapanje ekstremnih vrijednosti polučelijastog potencijala i električne otpornosti betona također je primijećeno i na upornjaku Mosta mladosti (slika 8.). Međutim, na upornjaku Jadranskog mosta, ova pojava nije zabilježena uslijed utjecaja karbonatizacije (slika 9.).

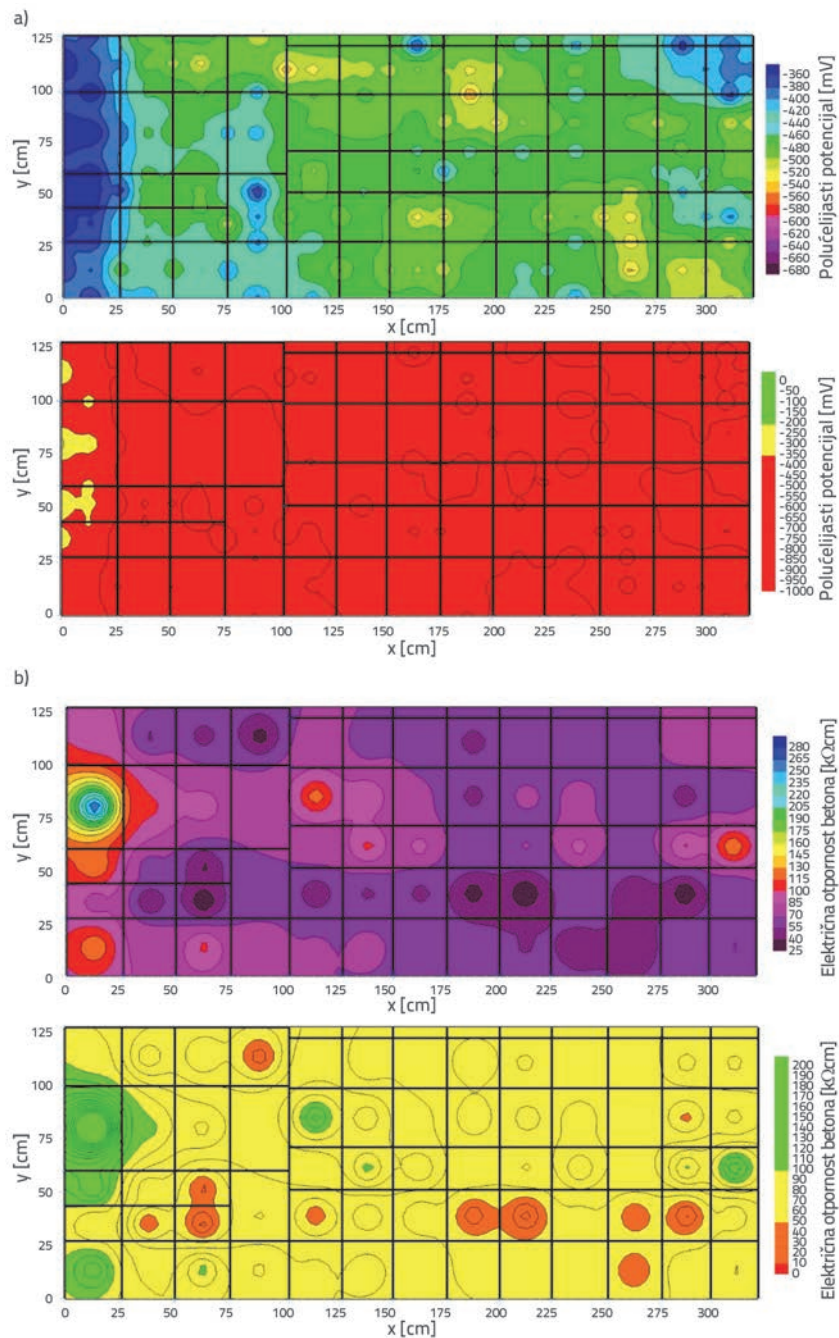
Slika 8. Mjerno mjesto na upornjaku sjevernog vijadukta Mosta mladosti (ML4): a) konturni prikaz izmjerenih polučelijastih potencijala s intervalima legende od 20 mV (gore) i primjenom norme ASTM C876-91 za granične vrijednosti (dolje); b) konturni prikaz izmjerene električne otpornosti s intervalima legende od 10 kΩcm (gore) i primjenom RILEM-ovih preporuka za granične vrijednosti (dolje)

potencijali, prikazani plavom bojom, dosežu vrijednosti do -371 mV. Na sjevernom upornjaku Mosta mladosti (slika 8.a, gore), najniže vrijednosti polučelijastog potencijala označene su žutom bojom, s najnižom vrijednosti od -594 mV, a najviše izmjerene vrijednosti, do -333 mV, označene su plavom bojom. Na južnom upornjaku Jadranskog mosta (slika 9.a, lijevo), najniže vrijednosti polučelijastog potencijala označene su crvenom i ljubičastom bojom, s najnižom vrijednosti od -434 mV, a najviše izmjerene vrijednosti, do -126 mV, označene su plavom bojom. Najveća razlika u izmjerenim vrijednostima polučelijastog potencijala zabilježena je na Masleničkom mostu, uz najnižu apsolutnu izmjerenu vrijednost električne otpornosti betona, te se može zaključiti da mjerno mjesto na temelju stupa S2 Masleničkog mosta ima najviši stupanj korozije (gustoća struje) i najveću brzinu propagacije, od svih mostova obuhvaćenih ovim ispitivanjem.

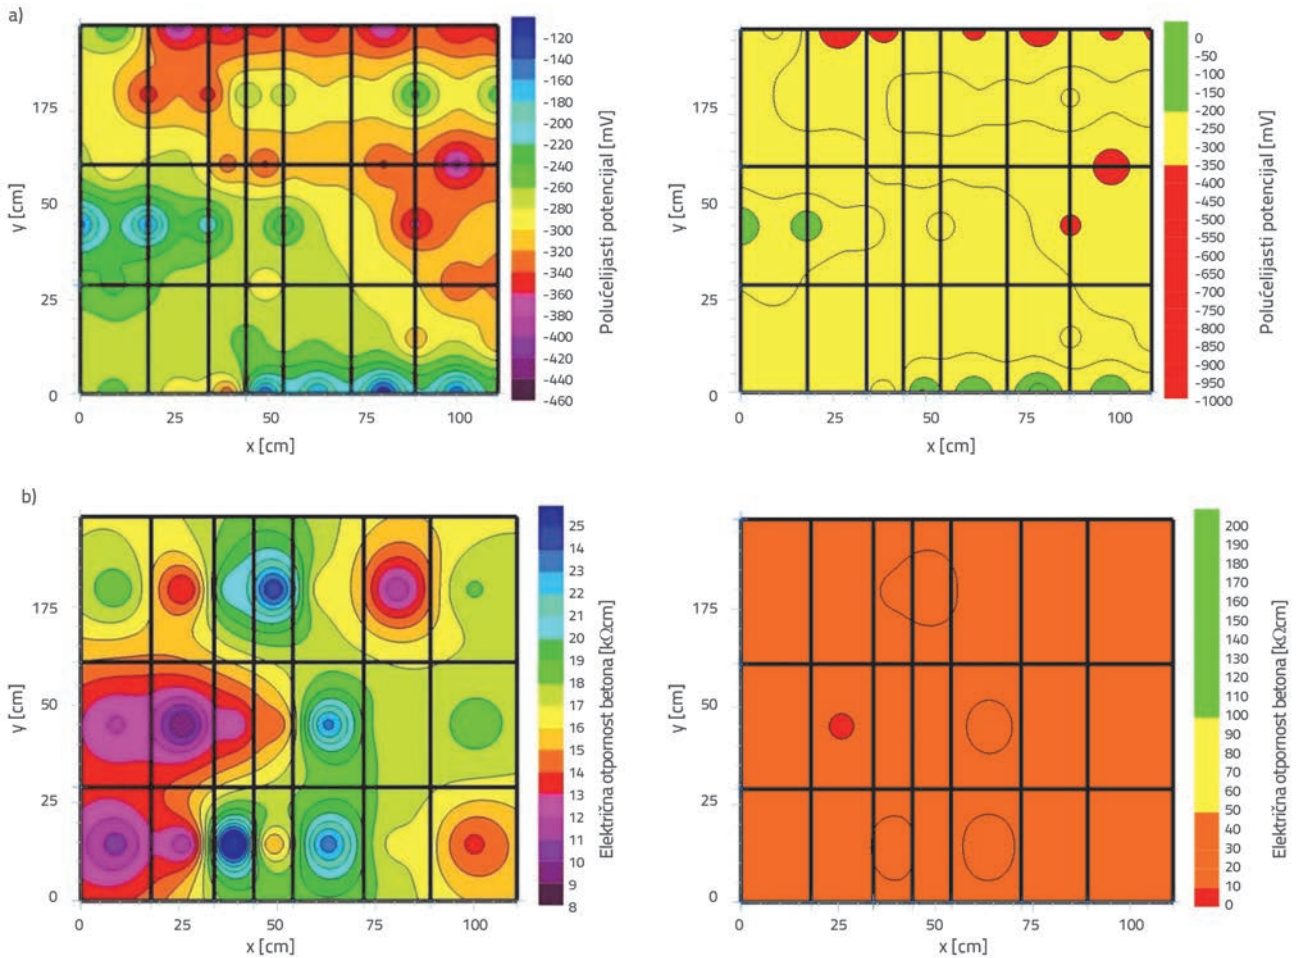
Slika 9. Mjerno mjesto na zidu južnog upornjaka Jadranskog mosta (JA2): a) konturni prikaz izmjerenih polučelijastih potencijala s intervalima legende od 20 mV (lijevo) i primjenom norme ASTM C876-91 za granične vrijednosti (desno); b) konturni prikaz izmjerene električne otpornosti s intervalima legende od 1 kΩcm (lijevo) i primjenom RILEM-ovih preporuka za granične vrijednosti (desno)

Vrijednosti polučelijastog potencijala i električne otpornosti betona, izmjerena na oba upornjaka (M14, Ja2), upućuju na umjeren rizik od korozije s nižim stupnjem korozije (gustoćom struje) u odnosu na Maslenički most. Uzrok korozije na oba upornjaka su kloridi, uslijed curenja oborinske vode s otopljenim solima za odmrzavanje kroz dotrajale prijelazne naprave, te karbonatizacija, čiji je utjecaj izraženiji na Jadranskom mostu.

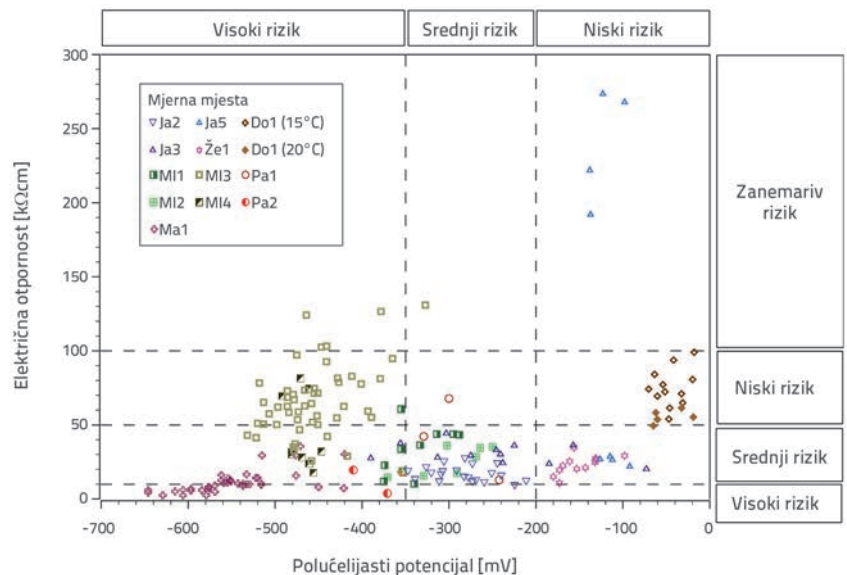
Na dijagonalno suprotnoj strani slike 10. (gornji desni dio), prikazane su visoke vrijednosti električne otpornosti i polučelijastih potencijala koje upućuju na mali odnosno zanemarivi rizik od korozije armature, a izmjerene su na dnu nosača na Jadranskom mostu (Ja5) te na devijatoru Domovinskog mosta (Do1).

Na dnu nosača Jadranskog mosta (Ja5) električna je otpornost betona relativno niska (16-30 kΩcm) tamo gdje je beton raspucao te gdje su vidljive smeđe mrlje uzrokovane korozijom armature (tablica 5., slika 10.). Međutim, električna otpornost zdravog (neraspucanog) betona udaljenog samo 80 cm otprilike je 20 puta veća (tablica 5., slika 10.). Relativno visoke vrijednosti na neraspucanom betonu posljedica su male vlažnosti

betona s obzirom na to da je površina premazana zaštitnim premazom. Iako su smeđe mrlje od korozije vidljive na površini raspucanog betona, vrijednosti izmjerenih polučelijastih potencijala su relativno visoke (0 do -200 mV), što vodi do zaključka da postoji mogućnost korozije armature koja sporo napreduje i za sada je ograničena na raspucani dio betona. Također, s obzirom na visoke vrijednosti potencijala, može se zaključiti da je korozija uglavnom uzrokovana karbonatizacijom.

Visoke vrijednosti i niski gradijenti polučelijastog potencijala na devijatoru Domovinskog mosta (Do1), kao najmlađe konstrukcije obuhvaćene ovim istraživanjem, upućuju na pasivno stanje armature (tablica 5., slika 10.). Usprkos tome, višestruke pukotine u betonu, uzrokovane plastičnim skupljanjem, u kojima se voda zadržava dugo vremena nakon oborina, uzrokuju smanjenje električne otpornosti betona, što omogućuje bržu propagaciju u budućnosti nakon depasivizacije armature. Mjerenja na devijatoru, Do1 (20°C) i Do1 (15°C), provedena su u različitim vremenskim uvjetima te potvrđuju ovisnost električne otpornosti betona i vanjske temperature: električna otpornost smanjuje se povećanjem temperature zraka (tablica 5., slika 10.).

Visoke vrijednosti polučelijastog potencijala (tablica 5., slika 10.), izmjerene na vješaljki mosta Žeinci (Že1), upozoravaju na nizak rizik od korozije armature, međutim uslijed dugog uporabnog vijeka samog mosta, moguća je pojava korozije uzrokovane karbonatizacijom koja sporije propagira. U skladu s preporukama u tablici 4., dane vrijednosti polučelijastog potencijala pokazuju da nema prisutnosti klorida u betonu. Ovaj zaključak potvrđuju i činjenice da su nosivi elementi mosta Žeinci bili prekriveni slojem žbuke prije nerazornog testiranja, te da se most nalazi na dionici ceste niže kategorije gdje se koristi manja količina soli za odmrzavanje. Većina izmjerenih vrijednosti na Mostu mladosti i Jadranskom mostu upućuje na umjeren do visok rizik od korozije, sudeći po vrijednostima polučelijastog potencijala, dok vrijednosti električne otpornosti betona upućuju na nizak do umjeren rizik (tablica 5., slika 10.). Ovi rezultati posljedica su karbonatizacije

Slika 10. Korelacija između polučelijastog potencijala i električne otpornosti za sva mjerna mjesta
