# Ocjenjivanje korozije armature i oštećenja betona na mostovima primjenom nerazornih ispitivanja

*Source / Izvornik:* **Građevinar, 2019, 71, 843 - 862**

## Ocjenjivanje korozije armature i oštećenja betona na mostovima primjenom nerazornih ispitivanja

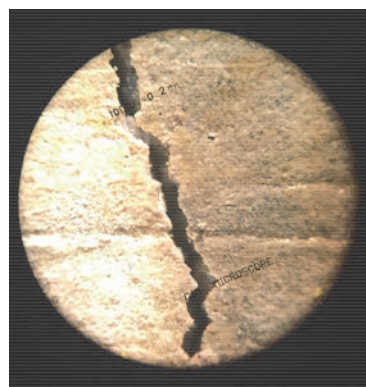
Slika 5. Mjerenje širine pukotine kroz optički mikroskop na Domovinskom most (Do2)

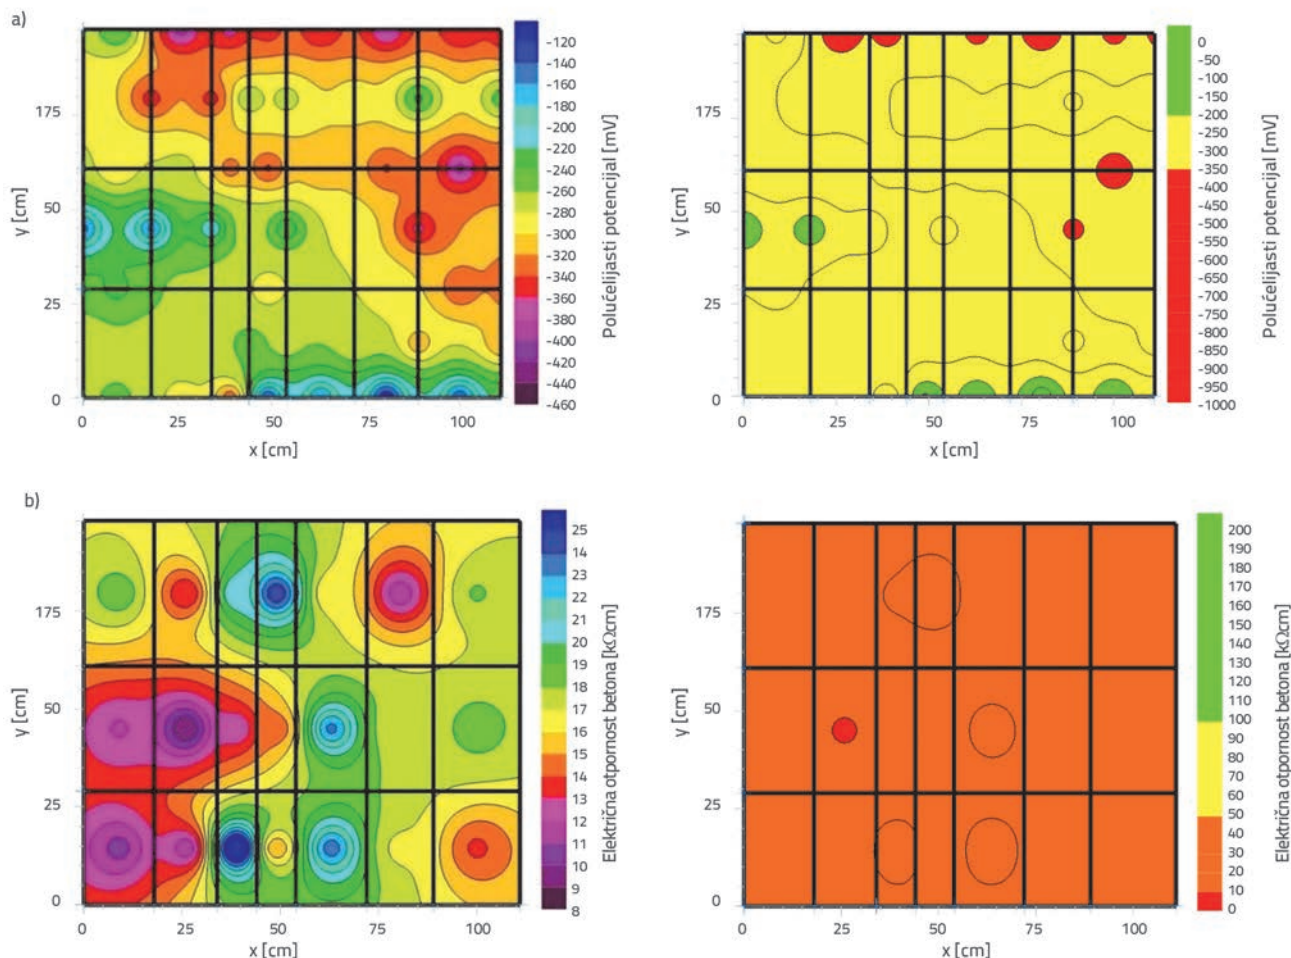
Slika 9. Mjerno mjesto na zidu južnog upornjaka Jadranskog mosta (JA2): a) konturni prikaz izmjerenih polučelijastih potencijala s intervalima legende od 20 mV (lijevo) i primjenom norme ASTM C876-91 za granične vrijednosti (desno); b) konturni prikaz izmjerene električne otpornosti s intervalima legende od 1 kΩcm (lijevo) i primjenom RILEM-ovih preporuka za granične vrijednosti (desno)

Na Masleničkom mostu (slika 7.), područja s najnižim vrijednostima polučelijastog potencijala poklapaju se s područjima najniže električne otpornosti betona (slika 7.c i 7.d, donji desni dio), što je tipično za koroziju uzrokovanu kloridom u betonu [74]. Djelomično preklapanje ekstremnih vrijednosti polučelijastog potencijala i električne otpornosti betona također je primijećeno i na upornjaku Mosta mladosti (slika 8.). Međutim, na upornjaku Jadranskog mosta, ova pojava nije zabilježena uslijed utjecaja karbonatizacije (slika 9.).

Vrijednosti polučelijastog potencijala i električne otpornosti betona, izmjerena na oba upornjaka (M14, Ja2), upućuju na umjeren rizik od korozije s nižim stupnjem korozije (gustoćom struje) u odnosu na Maslenički most. Uzrok korozije na oba upornjaka su kloridi, uslijed curenja oborinske vode s otopljenim solima za odmrzavanje kroz dotrajale prijelazne naprave, te karbonatizacija, čiji je utjecaj izraženiji na Jadranskom mostu.

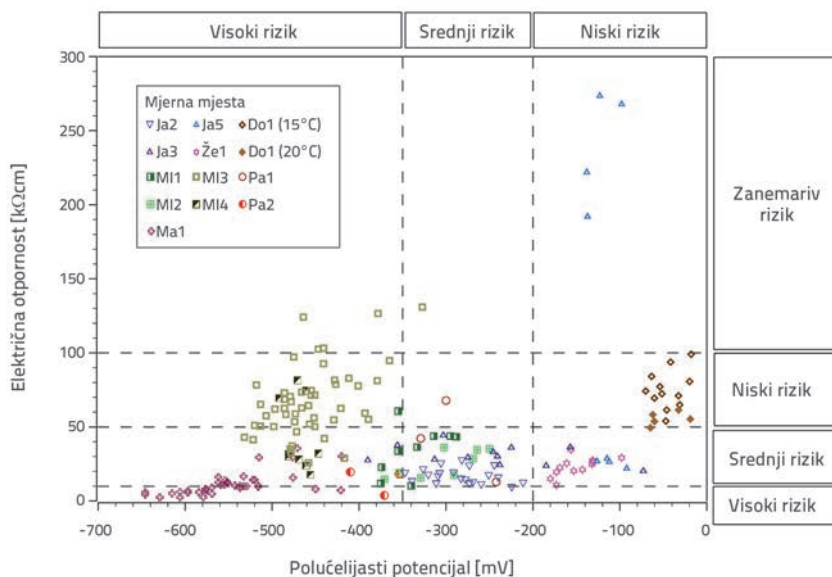
Na dijagonalno suprotnoj strani slike 10. (gornji desni dio), prikazane su visoke vrijednosti električne otpornosti i polučelijastih potencijala koje upućuju na mali odnosno zanemarivi rizik od korozije armature, a izmjerene su na dnu nosača na Jadranskom mostu (Ja5) te na devijatoru Domovinskog mosta (Do1).

Na dnu nosača Jadranskog mosta (Ja5) električna je otpornost betona relativno niska (16-30 kΩcm) tamo gdje je beton raspucao te gdje su vidljive smeđe mrlje uzrokovane korozijom armature (tablica 5., slika 10.). Međutim, električna otpornost zdravog (neraspucanog) betona udaljenog samo 80 cm otprilike je 20 puta veća (tablica 5., slika 10.). Relativno visoke vrijednosti na neraspucanom betonu posljedica su male vlažnosti

betona s obzirom na to da je površina premazana zaštitnim premazom. Iako su smeđe mrlje od korozije vidljive na površini raspucanog betona, vrijednosti izmjerenih polučelijastih potencijala su relativno visoke (0 do -200 mV), što vodi do zaključka da postoji mogućnost korozije armature koja sporo napreduje i za sada je ograničena na raspucani dio betona. Također, s obzirom na visoke vrijednosti potencijala, može se zaključiti da je korozija uglavnom uzrokovana karbonatizacijom.

Visoke vrijednosti i niski gradijenti polučelijastog potencijala na devijatoru Domovinskog mosta (Do1), kao najmlađe konstrukcije obuhvaćene ovim istraživanjem, upućuju na pasivno stanje armature (tablica 5., slika 10.). Usprkos tome, višestruke pukotine u betonu, uzrokovane plastičnim skupljanjem, u kojima se voda zadržava dugo vremena nakon oborina, uzrokuju smanjenje električne otpornosti betona, što omogućuje bržu propagaciju u budućnosti nakon depasivizacije armature. Mjerenja na devijatoru, Do1 (20 °C) i Do1 (15 °C), provedena su u različitim vremenskim uvjetima te potvrđuju ovisnost električne otpornosti betona i vanjske temperature: električna otpornost smanjuje se povećanjem temperature zraka (tablica 5., slika 10.).

Visoke vrijednosti polučelijastog potencijala (tablica 5., slika 10.), izmjerene na vješaljki mosta Žeinci (Že1), upozoravaju na nizak rizik od korozije armature, međutim uslijed dugog uporabnog vijeka samog mosta, moguća je pojava korozije uzrokovane karbonatizacijom koja sporije propagira. U skladu s preporukama u tablici 4., dane vrijednosti polučelijastog potencijala pokazuju da nema prisutnosti klorida u betonu. Ovaj zaključak potvrđuju i činjenice da su nosivi elementi mosta Žeinci bili prekriveni slojem žbuke prije nerazornog testiranja, te da se most nalazi na dionici ceste niže kategorije gdje se koristi manja količina soli za odmrzavanje. Većina izmjerenih vrijednosti na Mostu mladosti i Jadranskom mostu upućuje na umjeren do visok rizik od korozije, sudeći po vrijednostima polučelijastog potencijala, dok vrijednosti električne otpornosti betona upućuju na nizak do umjeren rizik (tablica 5., slika 10.). Ovi rezultati posljedica su karbonatizacije

Slika 10. Korelacija između polučelijastog potencijala i električne otpornosti za sva mjerna mjesta
