# Ocjenjivanje korozije armature i oštećenja betona na mostovima primjenom nerazornih ispitivanja

*Source / Izvornik:* **Građevinar, 2019, 71, 843 - 862**

## Assessment of reinforcement corrosion and concrete damage on bridges using non-destructive testing

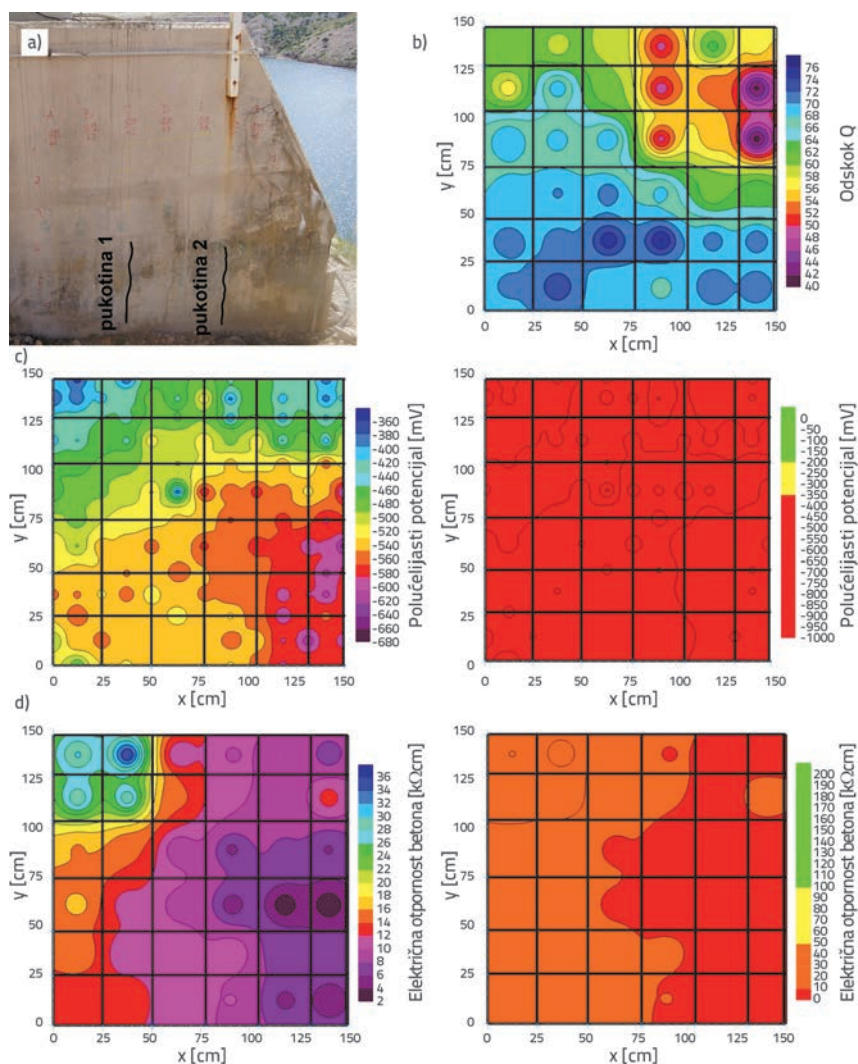
Slika 7. Mjerno mjesto na temelju stupa S2 Masleničkog mosta (Ma1): a) fotografija; b) konturni prikaz izmjerenih vrijednosti odskoka; c) konturni prikaz izmjerenih polučelijastih potencijala s intervalima legende od 20 mV (lijevo) i primjenom norme ASTM C876-91 za granične vrijednosti (desno); d) konturni prikaz izmjerene električne otpornosti s intervalima legende od 2 kΩcm (lijevo) i primjenom RILEM-ovih preporuka za granične vrijednosti (desno)

vrijednosti polučelijastog potencijala i električne otpornosti betona upozoravaju na umjeren i/ili visoki rizik od korozije (tablica 5., slika 10.). Vrijednosti električne otpornosti betona manje od 15 kΩcm te polučelijastog potencijala ispod -400 mV, izmjerene na četiri mjerna mjesta (Ja2, MI3, MI4, Ma1), upozoravaju na visok rizik od pojave korozije, unatoč izostanku vidljivih tragova korozije armature na površini betona (tablica 5., slika 10.). Ovi rezultati dokazuju tvrdnju da se nerazornim ispitivanjima potencijalna oštećenja mogu utvrditi ranije u odnosu na vizualne preglede. Nadalje, ako su oštećenja već vidljiva, nerazornim ispitivanjima moguće je mnogo preciznije utvrditi stanje konstrukcije. Naprimjer, nekoliko pukotina i djelomična promjena boje na površini betona utvrđeni su vizualnim pregledom na temelju stupa S2 na Mostu Maslenica (slika 7.a). Međutim, rezultati nerazornih ispitivanja (slika 7.c i 7.d) pokazuju iznimno niske vrijednosti električne otpornosti betona i vrlo negativne polučelijaste potencijale s visokim gradijentima. Ovakva kombinacija rezultata, kao što je i vidljivo na slici 10., upozorava na visok udio klorida u betonu te na aktivnu koroziju visokog intenziteta odnosno s većom gustoćom struje (slika 7.). Na tom je mjernom mjestu izmjereni udio klorida u betonu koji na razini armature premašuje kritičnu vrijednost, čime se potvrđuje zaključak dobiven na temelju nerazornih ispitivanja [42].

Vrijednosti odskoka izmjerene sklerometrom na istom mjernom mjestu prikazane su na slici 7.b, međutim, nije zabilježena nikakva međusobna zavisnost čvrstoće betona i električne otpornosti odnosno polučelijastih potencijala. Slični rezultati, s visokim rizikom od korozije uzrokovane kloridima, odnosno s niskim vrijednostima električne otpornosti i polučelijastog potencijala, dobiveni su na nekim dijelovima luka Paškog mosta (slika 10., tablica 5.). Rezultati dodatnog razornog ispitivanja na mostu potvrđuju ove zaključke te su opsežni radovi sanacije mosta predviđeni u skoroj budućnosti.

Na Masleničkom mostu (slika 7.), područja s najnižim vrijednostima polučelijastog potencijala poklapaju se s područjima najniže električne otpornosti betona (slika 7.c i 7.d, donji desni dio), što je tipično za koroziju uzrokovanu kloridom u betonu [74]. Djelomično preklapanje ekstremnih vrijednosti polučelijastog potencijala i električne otpornosti betona također je primijećeno i na upornjaku Mosta mladosti (slika 8.). Međutim, na upornjaku Jadranskog mosta, ova pojava nije zabilježena uslijed utjecaja karbonatizacije (slika 9.).

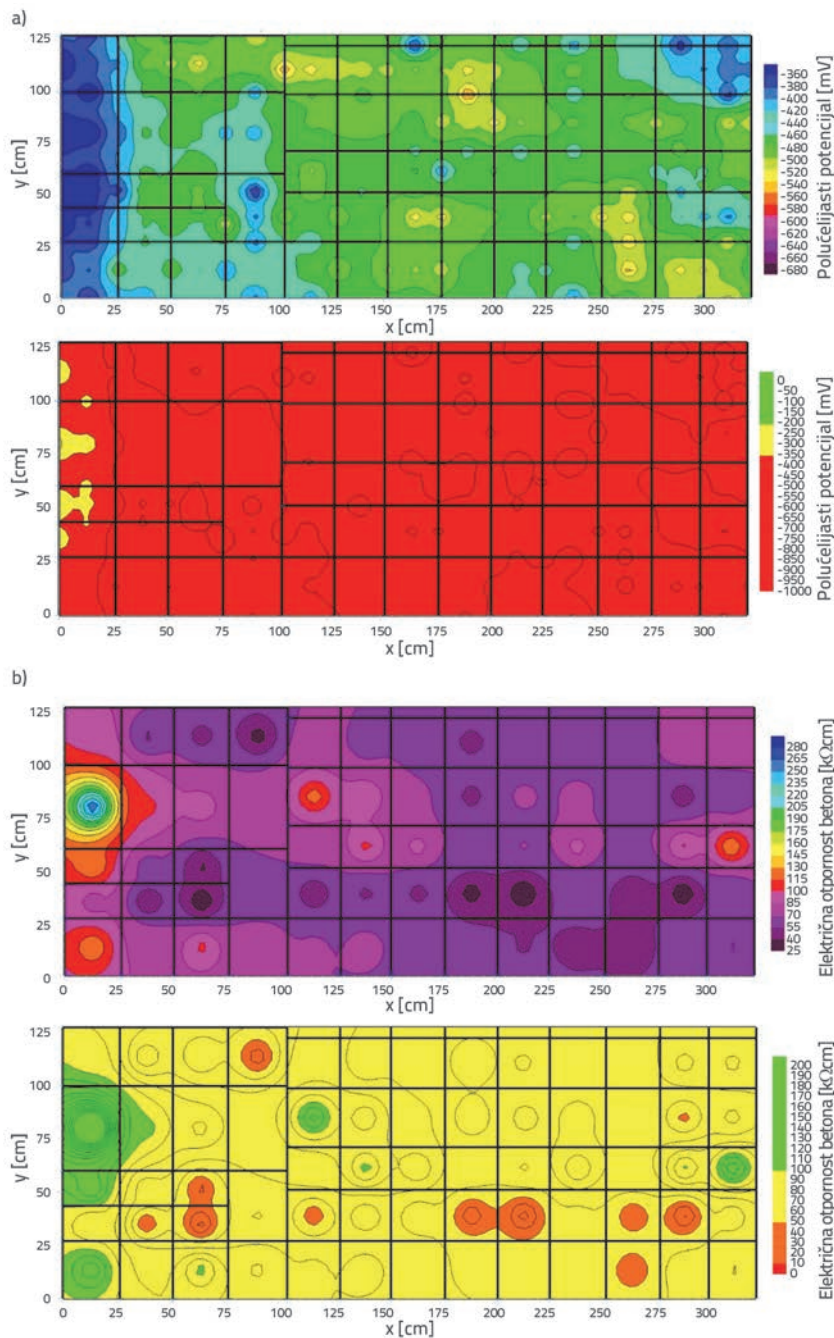
Slika 8. Mjerno mjesto na upornjaku sjevernog vijadukta Mosta mladosti (ML4): a) konturni prikaz izmjerenih polučelijastih potencijala s intervalima legende od 20 mV (gore) i primjenom norme ASTM C876-91 za granične vrijednosti (dolje); b) konturni prikaz izmjerene električne otpornosti s intervalima legende od 10 kΩcm (gore) i primjenom RILEM-ovih preporuka za granične vrijednosti (dolje)

potencijali, prikazani plavom bojom, dosežu vrijednosti do -371 mV. Na sjevernom upornjaku Mosta mladosti (slika 8.a, gore), najniže vrijednosti polučelijastog potencijala označene su žutom bojom, s najnižom vrijednosti od -594 mV, a najviše izmjerene vrijednosti, do -333 mV, označene su plavom bojom. Na južnom upornjaku Jadranskog mosta (slika 9.a, lijevo), najniže vrijednosti polučelijastog potencijala označene su crvenom i ljubičastom bojom, s najnižom vrijednosti od -434 mV, a najviše izmjerene vrijednosti, do -126 mV, označene su plavom bojom. Najveća razlika u izmjerenim vrijednostima polučelijastog potencijala zabilježena je na Masleničkom mostu, uz najnižu apsolutnu izmjerenu vrijednost električne otpornosti betona, te se može zaključiti da mjerno mjesto na temelju stupa S2 Masleničkog mosta ima najviši stupanj korozije (gustoća struje) i najveću brzinu propagacije, od svih mostova obuhvaćenih ovim ispitivanjem.

Vrijednosti polučelijastog potencijala i električne otpornosti betona, izmjerena na oba upornjaka (M14, Ja2), upućuju na umjeren rizik od korozije s nižim stupnjem korozije (gustoćom struje) u odnosu na Maslenički most. Uzrok korozije na oba upornjaka su kloridi, uslijed curenja oborinske vode s otopljenim solima za odmrzavanje kroz dotrajale prijelazne naprave, te karbonatizacija, čiji je utjecaj izraženiji na Jadranskom mostu.

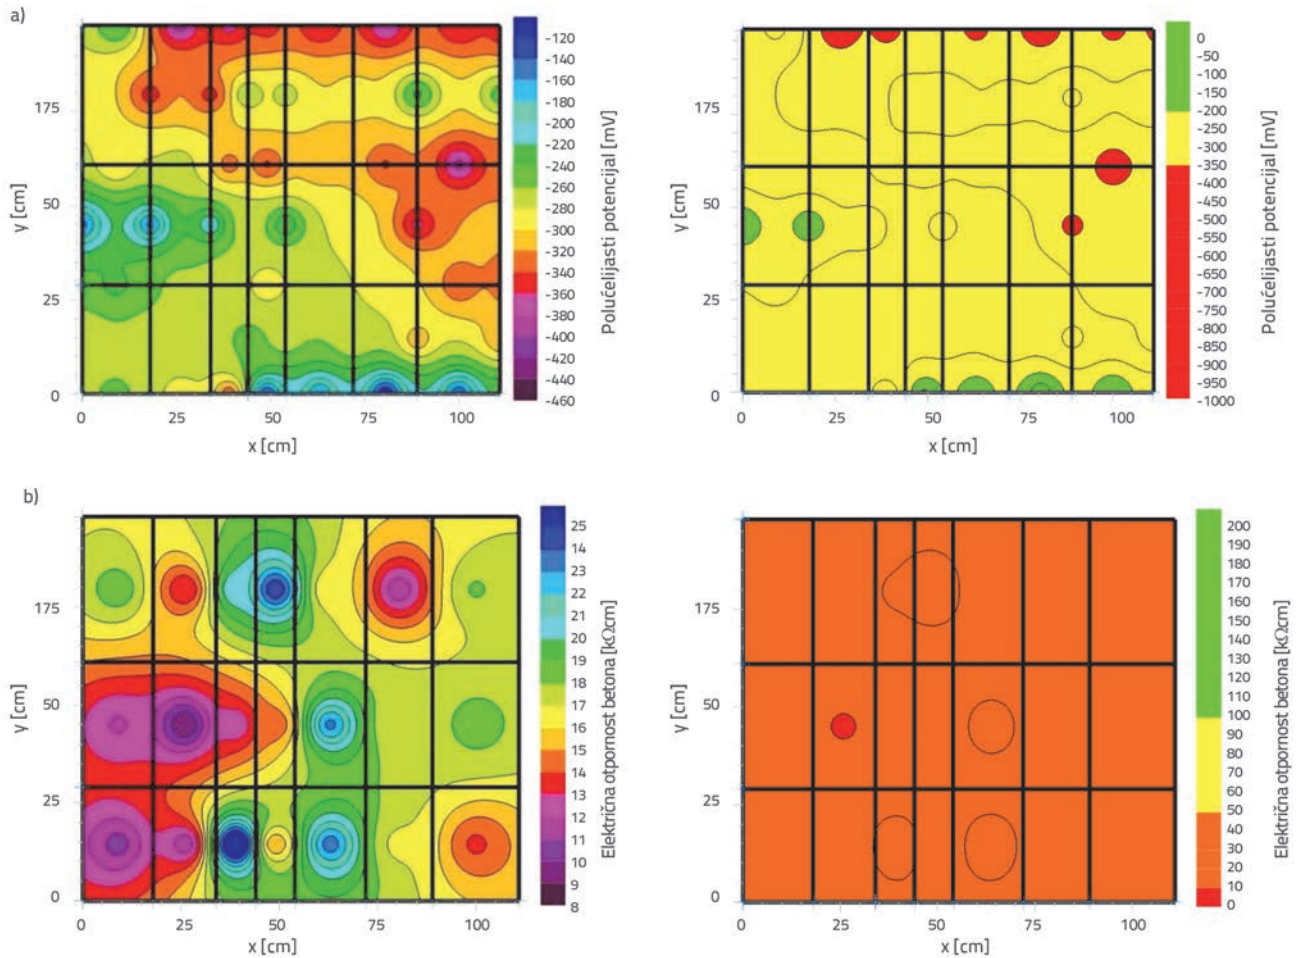
Slika 9. Mjerno mjesto na zidu južnog upornjaka Jadranskog mosta (JA2): a) konturni prikaz izmjerenih polučelijastih potencijala s intervalima legende od 20 mV (lijevo) i primjenom norme ASTM C876-91 za granične vrijednosti (desno); b) konturni prikaz izmjerene električne otpornosti s intervalima legende od 1 kΩcm (lijevo) i primjenom RILEM-ovih preporuka za granične vrijednosti (desno)

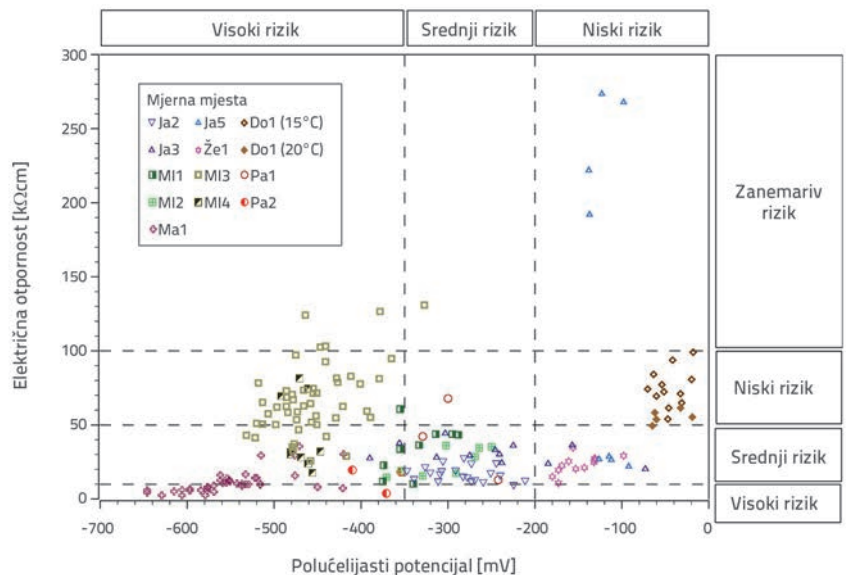
Na dijagonalno suprotnoj strani slike 10. (gornji desni dio), prikazane su visoke vrijednosti električne otpornosti i polučelijastih potencijala koje upućuju na mali odnosno zanemarivi rizik od korozije armature, a izmjerene su na dnu nosača na Jadranskom mostu (Ja5) te na devijatoru Domovinskog mosta (Do1).

Na dnu nosača Jadranskog mosta (Ja5) električna je otpornost betona relativno niska (16-30 kΩcm) tamo gdje je beton raspucao te gdje su vidljive smeđe mrlje uzrokovane korozijom armature (tablica 5., slika 10.). Međutim, električna otpornost zdravog (neraspucanog) betona udaljenog samo 80 cm otprilike je 20 puta veća (tablica 5., slika 10.). Relativno visoke vrijednosti na neraspucanom betonu posljedica su male vlažnosti

betona s obzirom na to da je površina premazana zaštitnim premazom. Iako su smeđe mrlje od korozije vidljive na površini raspucanog betona, vrijednosti izmjerenih polučelijastih potencijala su relativno visoke (0 do -200 mV), što vodi do zaključka da postoji mogućnost korozije armature koja sporo napreduje i za sada je ograničena na raspucani dio betona. Također, s obzirom na visoke vrijednosti potencijala, može se zaključiti da je korozija uglavnom uzrokovana karbonatizacijom.

Visoke vrijednosti i niski gradijenti polučelijastog potencijala na devijatoru Domovinskog mosta (Do1), kao najmlađe konstrukcije obuhvaćene ovim istraživanjem, upućuju na pasivno stanje armature (tablica 5., slika 10.). Usprkos tome, višestruke pukotine u betonu, uzrokovane plastičnim skupljanjem, u kojima se voda zadržava dugo vremena nakon oborina, uzrokuju smanjenje električne otpornosti betona, što omogućuje bržu propagaciju u budućnosti nakon depasivizacije armature. Mjerenja na devijatoru, Do1 (20 °C) i Do1 (15 °C), provedena su u različitim vremenskim uvjetima te potvrđuju ovisnost električne otpornosti betona i vanjske temperature: električna otpornost smanjuje se povećanjem temperature zraka (tablica 5., slika 10.).

Visoke vrijednosti polučelijastog potencijala (tablica 5., slika 10.), izmjerene na vješaljki mosta Žeinci (Že1), upozoravaju na nizak rizik od korozije armature, međutim uslijed dugog uporabnog vijeka samog mosta, moguća je pojava korozije uzrokovane karbonatizacijom koja sporije propagira. U skladu s preporukama u tablici 4., dane vrijednosti polučelijastog potencijala pokazuju da nema prisutnosti klorida u betonu. Ovaj zaključak potvrđuju i činjenice da su nosivi elementi mosta Žeinci bili prekriveni slojem žbuke prije nerazornog testiranja, te da se most nalazi na dionici ceste niže kategorije gdje se koristi manja količina soli za odmrzavanje. Većina izmjerenih vrijednosti na Mostu mladosti i Jadranskom mostu upućuje na umjeren do visok rizik od korozije, sudeći po vrijednostima polučelijastog potencijala, dok vrijednosti električne otpornosti betona upućuju na nizak do umjeren rizik (tablica 5., slika 10.). Ovi rezultati posljedica su karbonatizacije

Slika 10. Korelacija između polučelijastog potencijala i električne otpornosti za sva mjerna mjesta
