Sanacija klizišta na željezničkoj pruzi između kolodvora Karlovac i Mrzlo Polje

Source / Izvornik: **Građevinar, 2014, 66, 1015 - 1025**

Stručni rad

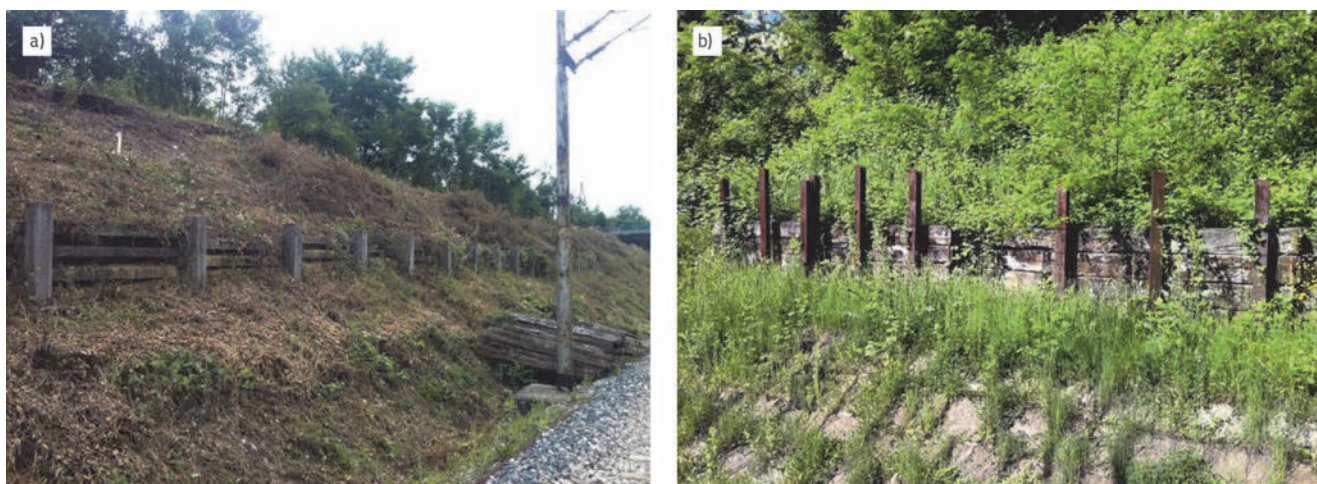
Međutim, već nedugo nakon izgradnje, na najvećem dijelu dionice su se pojavila klizanja na pokosima usjeka. Tako je već osam godina nakon izgradnje pruge, 1975. godine, na pet lokacija izvedena sanacija AB pilotima i montažnim zidovima. Na drugih pet lokacija na toj dionici, gdje su se klizanja naknadno počela pojavljivati, izvedene su privremene mjere sanacije odvoženjem temeljnog tla te izradom privremenog zaštitnog zida od tračnica i drvenih pragova. Te lokalne mjere sanacije prikazane su na slici 1.

Slika 1. Sanacija klizanja tla: a) montažnim betonskim zidom; b) zidom od zabijenih tračnica i drvenih pragova

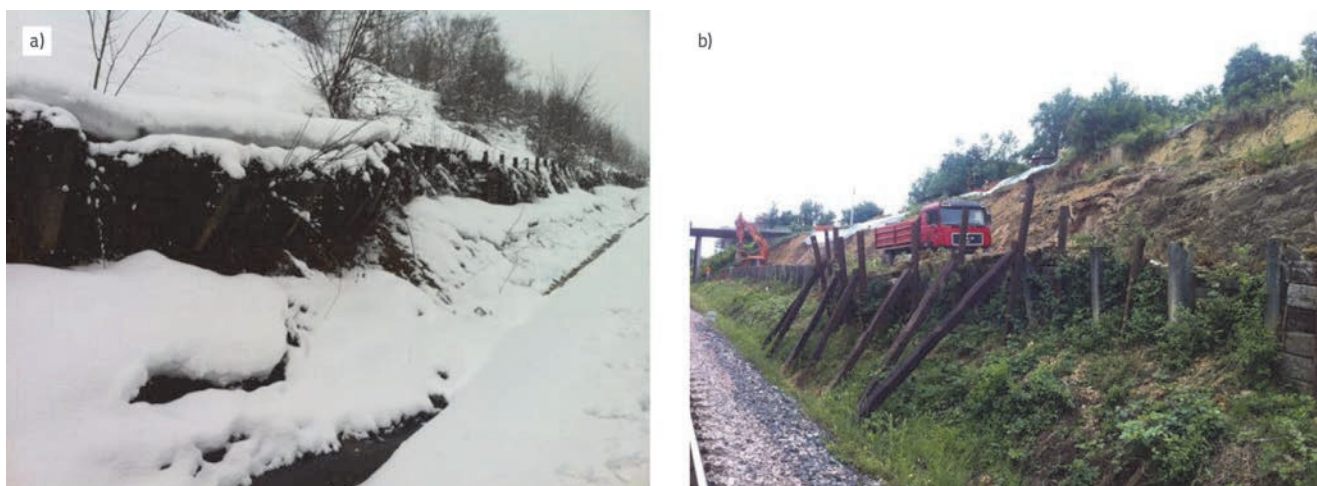
Slika 2. Deformacija primijenjenih mjera sanacije pokosa: a) deformiran montažni betonski zid; b) improvizirane mjere zaštite pokosa
