Sanacija klizišta na željezničkoj pruzi između kolodvora Karlovac i Mrzlo Polje

Source / Izvornik: **Građevinar, 2014, 66, 1015 - 1025**

Stručni rad

Remediation of landslides on railway line between Karlovac and Mrzlo Polje stations

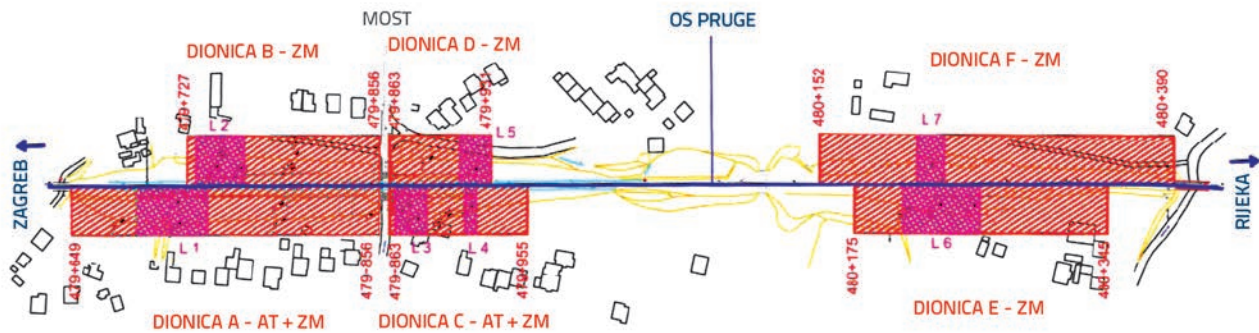
Slika 3. Situacija radova sanacije (AT – armirano tlo; ZM – zamjena materijala)

zahvati sanacije, označene kao nestabilne u idejnom projektu proširile prema dogovoru s investitorom. Na slici 3. prikazana je situacija proširenih dionica, dok je u tablici 1. dana usporedba dionica sanacije predviđenih idejnim projektom i dionica sanacije obuhvaćenih izvedbenim projektom. U trenutku izrade ovog rada, izvedena je sanacija klizišta na dionicama A, B, C i D, dok je u planu izvedba sanacije i preostale dvije dionice za koje je izrađena projektna dokumentacija.
