Sanacija klizišta na željezničkoj pruzi između kolodvora Karlovac i Mrzlo Polje

Source / Izvornik: **Građevinar, 2014, 66, 1015 - 1025**

Remediation of landslides on railway line between Karlovac and Mrzlo Polje stations

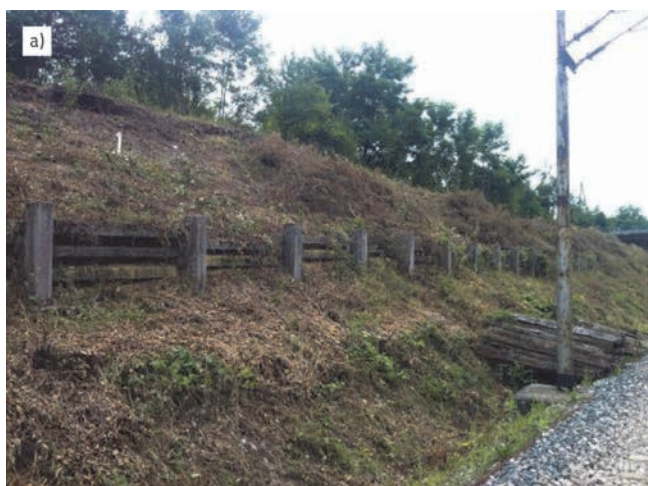
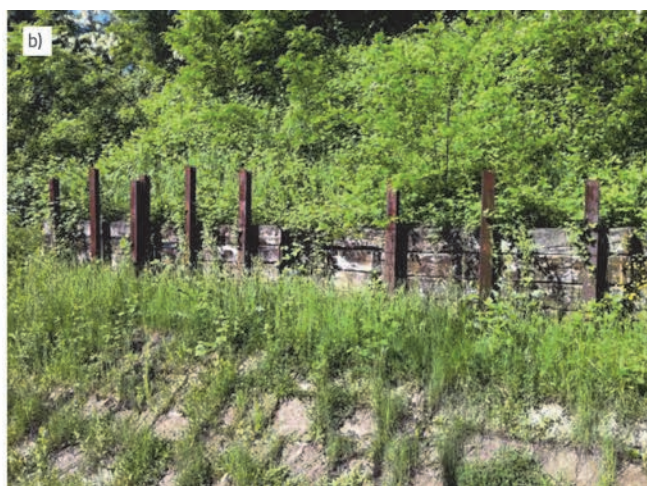
Međutim, već nedugo nakon izgradnje, na najvećem dijelu dionice su se pojavila klizanja na pokosima usjeka. Tako je već osam godina nakon izgradnje pruge, 1975. godine, na pet lokacija izvedena sanacija AB pilotima i montažnim zidovima. Na drugih pet lokacija na toj dionici, gdje su se klizanja naknadno počela pojavljivati, izvedene su privremene mjere sanacije odvoženjem temeljnog tla te izradom privremenog zaštitnog zida od tračnica i drvenih pragova. Te lokalne mjere sanacije prikazane su na slici 1.

Slika 1. Sanacija klizanja tla: a) montažnim betonskim zidom; b) zidom od zabijenih tračnica i drvenih pragova

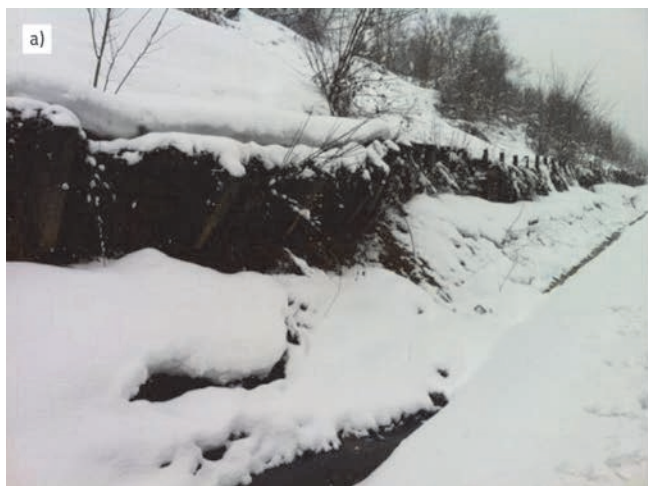
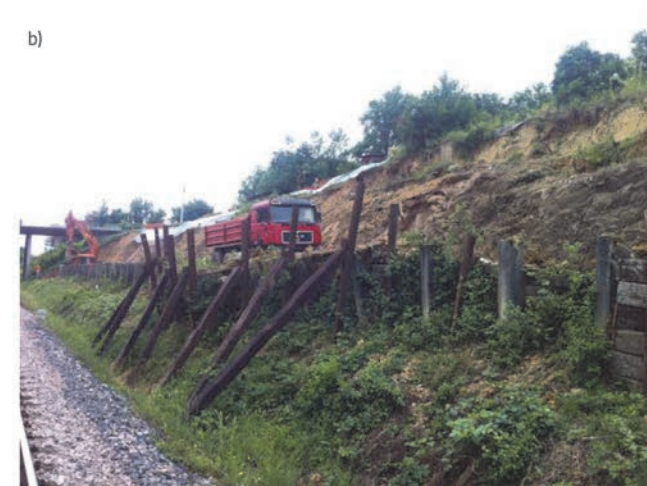
Međutim, prije izrade izvedbene projektne dokumentacije, početkom 2013. godine, klizanja su se intezivirala do te mjere da je funkcionalnost i sigurnost ove dionice i građevina na platou iznad usjeka bila ozbiljno ugrožena. Pokreti kliznog tijela su se povećali uslijed perioda znatnih oborina, kiše i snijega. Kombinacija intezivnih oborina zajedno s prihranjivanjem površinskog sloja otpadnim vodama iz okolnih stambenih zgrada, smještenih nedaleko krune pokosa, rezultirala su potrebom za hitnim rješenjem sanacije. Na slici 2.a je prikazan u potpunosti deformiran montažni betonski zid. Da bi se privremeno spriječile daljnje deformacije, improvizirane su razne mjere zaštite kao one prikazane na slici 2.b gdje je zabijeno 8 tračnica s koso postavljenim poduporama.

Slika 2. Deformacija primijenjenih mjera sanacije pokosa: a) deformiran montažni betonski zid; b) improvizirane mjere zaštite pokosa

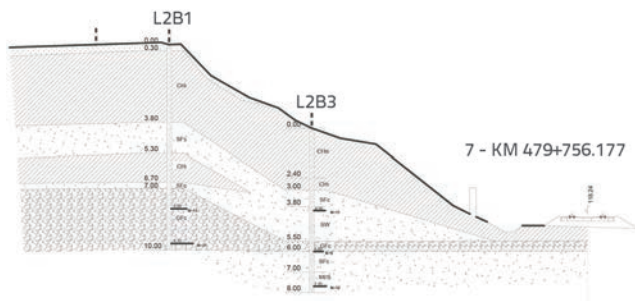
Ispod spomenutog sloja gline izmjenjuju se slojevi sitnozrnih zbijenih šljunaka s prekomjernom količinom praha ili gline, sa slojevima zbijenih pijesaka, također s prekomjernom količinom praha ili gline, a mjestimično (dionica D) se pojavljuju i tanji proslojci opisanih glina. Na slici 4. prikazan je karakteristični inženjerskogeološki profil za dionicu B.

Slika 4. Karakteristični inženjerskogeološki profil za dionicu B
