Sanacija klizišta na željezničkoj pruzi između kolodvora Karlovac i Mrzlo Polje

Source / Izvornik: **Građevinar, 2014, 66, 1015 - 1025**

Stručni rad

Nedugo nakon izgradnje dionice željezničke pruge M202 Zagreb Glavni kolodvor – Rijeka (1963.), između kolodvora Karlovac i Mrzlo Polje, pojavila su se klizišta koja su tijekom godina šticeena različitim lokalnim mjerama sanacije. S obzirom na to da su se klizanja intezivirala početkom 2013. godine uslijed povećanih oborina, nužno je bilo brzo djelovati da se ne bi ugrozila funkcionalnost i sigurnost te dionice i građevina na platou iznad usjeka. U radu su stoga kronološki prikazane faze sanacije klizišta, počevši od provođenja istražnih radova, izrade projektne dokumentacije te same izvedbe.

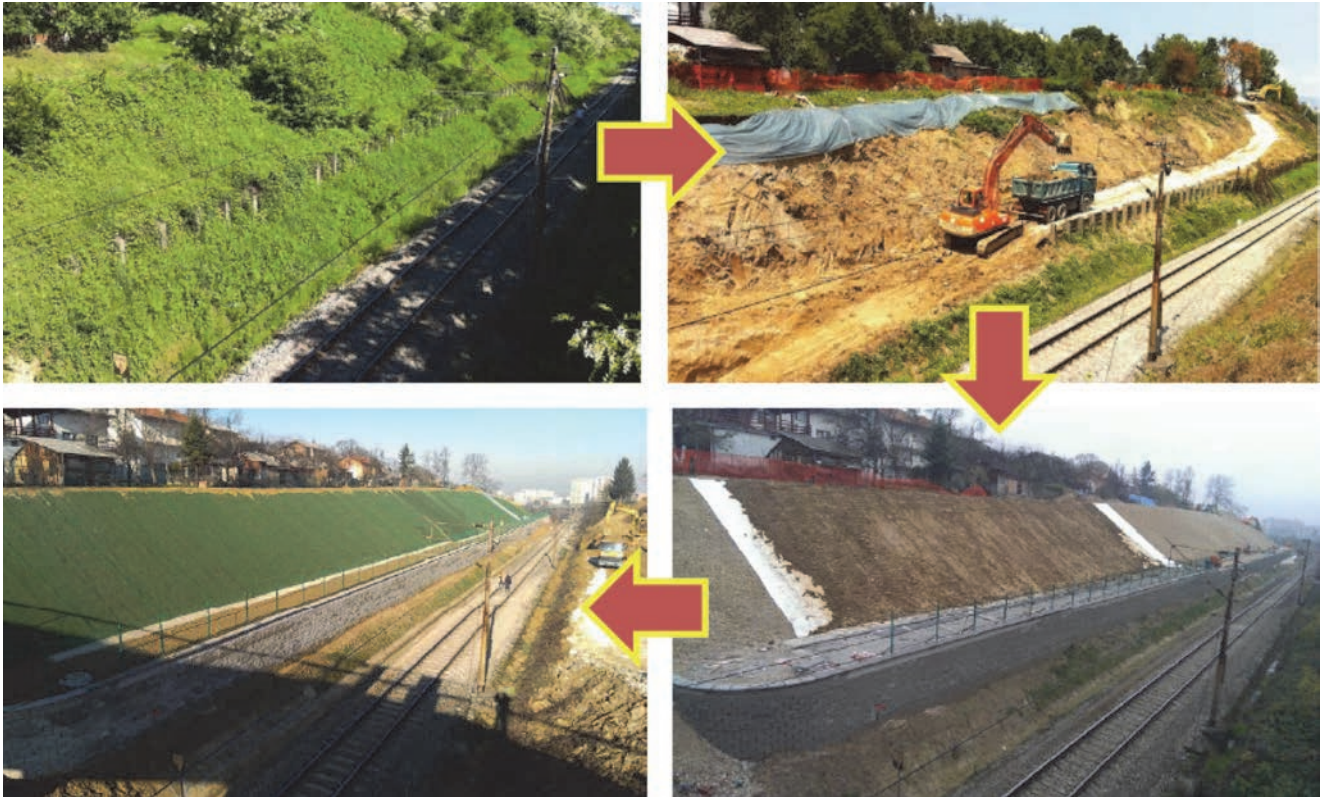
Slika 9. Izvedba sanacije klizišta na dionici A

Na obje dionice (A i C) na kojima se izvodio zid od armiranog tla trebalo je nužno najprije izraditi privremeni pristupni put. S obzirom na to da se očekivala velika vlažnost temeljnog tla, na pristupni je put položen geotekstil te 30 cm kamenog materijala radi osiguranja kvalitetnog planuma za promet mehanizacije. Nakon iskopa za armirani zid, provedeno je zbijanje temeljnog tla radi postizanja povoljnijih fizikalno-mehaničkih karakteristika, te se na

takvo zbijeno tlo postavio netkani geotekstil vlačne čvrstoće od 15 kN/m'. Geotekstil u svojoj ravnini ima drenažnu funkciju, tj. provodi procjednu vodu do perforirane cijevi u dnu zida od armiranog tla. Slijedila je izrada temeljne stope od kamenog materijala i cementa, te drenažnog rova u koji se ugradila perforirana cijev PEHD DN400, 120°. Nakon toga je slijedila izvedba armiranog zida, odnosno polaganje geomreža, nasipanje kamenog materijala u visini od 30 cm uz zbijanje na krutost od 40 MPa. Armirani zid se sastoji od modularnih betonskih blokova (koji nemaju nosivu funkciju), polimernih konektora i geomreža. Na očišćene blokove je položena geomreža preko utora u bloku, a svaki kraj geomreže je spojen s konektorom čime se osigurala veza između geomreža i modularnih betonskih blokova. Na vrhu zida (zadnja dva modularna bloka) ugrađene su geomreže duljine 2 m kako bi se osigurala stabilnost krune zida. Na vrh zadnjeg modularnog bloka izvedena je betonska kapa, te je ankerom fiksirana za modularne blokove. Korištene geomreže su od proizvođača Tema Xgrid 60/30 kN/m'. Zahvat je obavljen u kampadama širine 20 m.

Na vrhu zida izrađen je površinski dren, čija se stabilnost osigurala obodnim kanalom s poprečnim gredama. Posebno se pazilo na ugradnju revizijskih okana koja se nalaze unutar tijela armiranog zida, kao i na polaganje geomreža oko revizijskih okana. Nakon izgradnje zida, slijedila je izvedba kamenog nasipa, i to u slojevima od 50 cm, uz zbijanje na krutost od 40 MPa, nakon čega se polagao geotekstil vlačne čvrstoće od 10 kN/m' i vertikalne propusnosti od 100 l/m²s. Zatim se ugradio mješoviti materijal od kamena i humusa, debljine 25 cm, uz zbijanje na krutost od 30 MPa, humus u debljini od 20 cm, geosintetik protiv erozije KMat, te se obavila hidrosjetva pokosa. Na vrhu pokosa je izvedena obodna odvodnja betonskim kanalicama. S obzirom na to da su se postojeći kabeli nalazili oko 1,5 m od osi kanalice, te na dubini od 90 cm, posebno se pazilo na iskop pri vrhu pokosa. Na slici 9. prikazane su pojedine faze izvedbe sanacije na dionici A.
