Raspodjela tvrdoće u poprečnom presjeku žljebaste tračnice

Izvorni znanstveni rad

Hardness distribution over cross-section of grooved rails

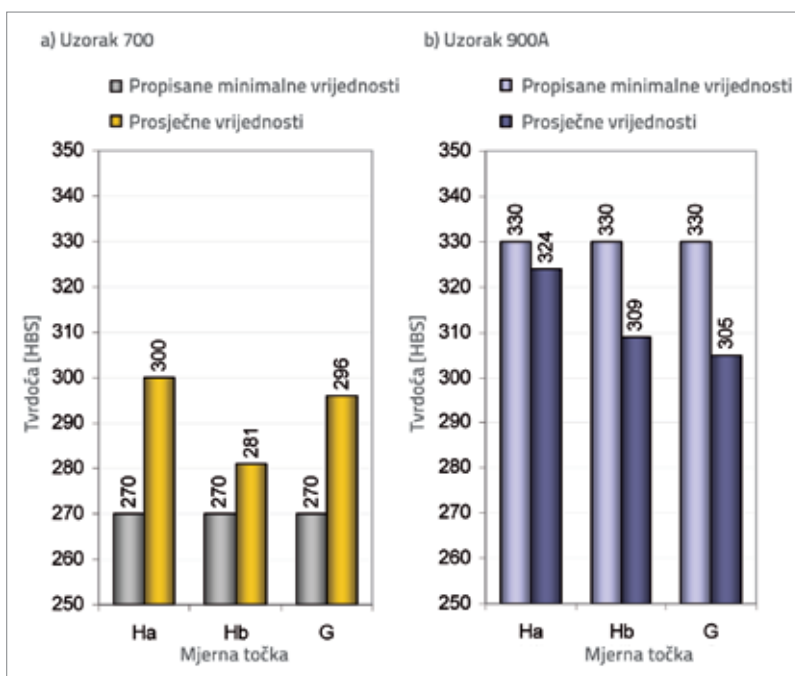
Slika 7. Proračunane prosječne vrijednosti tvrdoće na voznoj površini glave tračnice

Na slici 7. dan je prikaz prosječnih vrijednosti tvrdoće dobivenih temeljem vrijednosti izmjerenih na gornjoj površini glave i vodilice tračnice. U slučaju uzoraka 900A nijedna od izmjerenih vrijednosti nije udovoljila propisanim zahtjevima (slika 8.). Ipak, ove su nepropisno male vrijednosti tvrdoće vozne površine zanemarene, budući da su ispitivanja provedena na uzorcima tračnica koje nisu bile u eksploataciji i nisu bile podvrgnute hladnom kovanju vozne površine zbog kretanja kotača vozila.

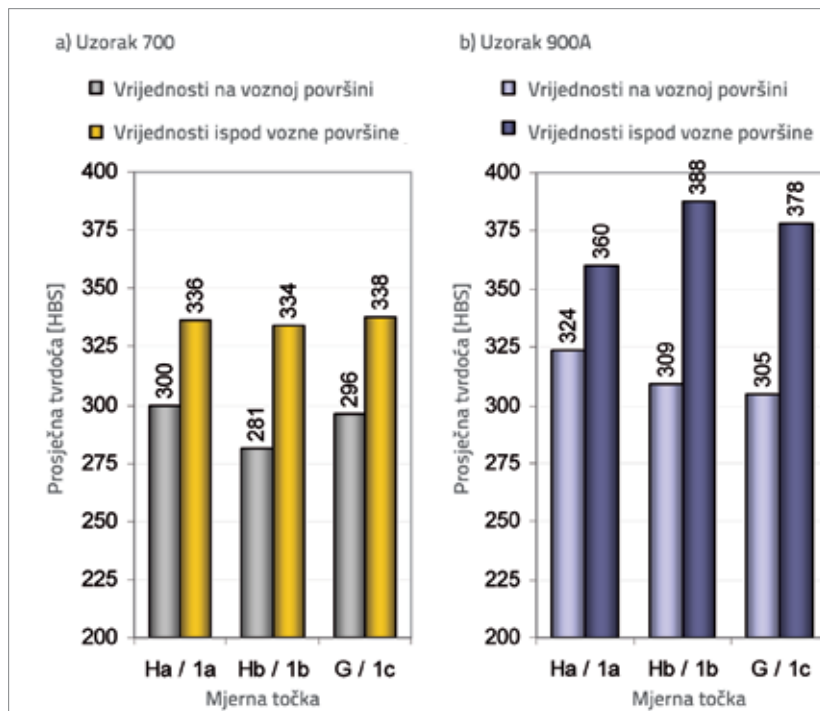
Slika 10. Usporedba prosječnih vrijednosti tvrdoće na voznoj površini i 10 mm ispod vozne površine

Na slici 10. dane su usporedbe izmjerenih tvrdoća na voznoj površini tračnice i u točkama 10 mm ispod vozne površine. Vrijednosti tvrdoće 10 mm ispod vozne površine znatno su veće od tvrdoće izmjerene izravno na voznoj površini. Razlike u prosječnim vrijednostima tvrdoće na voznoj površini i 10 mm ispod vozne površine odnosno porast tvrdoće ispod vozne površine za pojedini uzorak tračnice, prikazane su na slici 11. Analiza prikazanih rezultata pokazala je da su izmjerene vrijednosti tvrdoće 10 mm ispod površine u prosjeku veće za 22% (uzorci 700) odnosno 25% (uzorci 900A) od tvrdoće izmjerene na gornjoj voznoj površini i vodilici tračnice. Ova velika varijacija u vrijednostima tvrdoće na vrlo uskom području poprečnog presjeka širine (dubine) svega 10 mm potaknula je provedbu dodatnih ispitivanja tvrdoće uzoraka, a u cilju dobivanja što jasnije slike o stvarnoj distribuciji tvrdoće duž cijelog poprečnog presjeka tračnice.

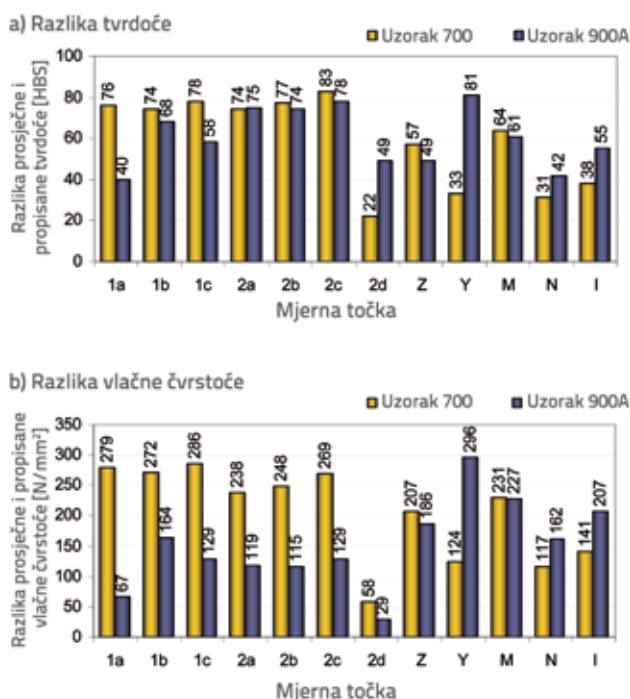
Slika 17. Razlika između proračunatih prosječnih i najmanjih propisanih vrijednosti tvrdoće i vlačne čvrstoće

Na slici 17. prikazana je usporedba minimalnih propisanih i prosječnih proračunatih vrijednosti za cijelu voznu površinu kao i za pojedine sekcije poprečnog presjeka. Iz slika se može zaključiti da su vrijednosti mjerene u poprečnom presjeku uzoraka u prosjeku za 26 % (uzorci 700) odnosno 22 % (uzorci 900A) veće od propisanih. Kako pokazuju rezultati proračuna vlačne čvrstoće, vrijednosti proračunate u poprečnom presjeku uzoraka su zadovoljavajuće unatoč velikim međusobnim odstupanjima tvrdoće.
