# Stanje nadvožnjaka nad starijim dionicama hrvatskih autocesta

Source / Izvornik: **Građevinar, 2007, 59, 495 - 504**

overpass,  
Croatian motorways,  
visual inspection,  
overpass condition,  
maintenance,  
design

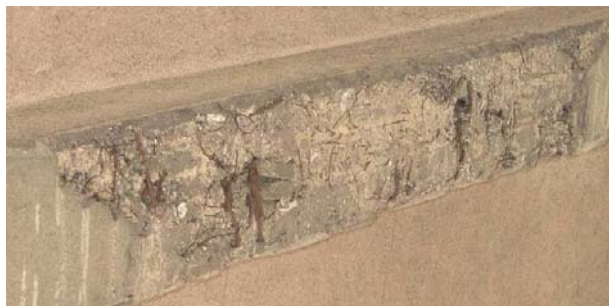
Slika 19. Oštećenja nosača od udara vozila nadvožnjaka tipa IN

Prednapeta ploča rasponske konstrukcije nadvožnjaka tipa PI u dobrom je stanju, a na njoj su jedino uočeni tragovi vlaženja na mjestu radne reške. S druge strane, rasponska konstrukcija nadvožnjaka tipa IN znatno je oštećena. Zbog intenzivnog procjeđivanja i kristalizacije uočenih na spojevima ploče s rubnim uzdužnim nosačima postoji velika opasnost od uznapredovale korozije armature (slika 18.). Iznad voznih trakova autoceste, udarom viših vozila, odlomljen je zaštitni sloj betona nosača te je otkrivena i korodirana armatura (slika 19.).

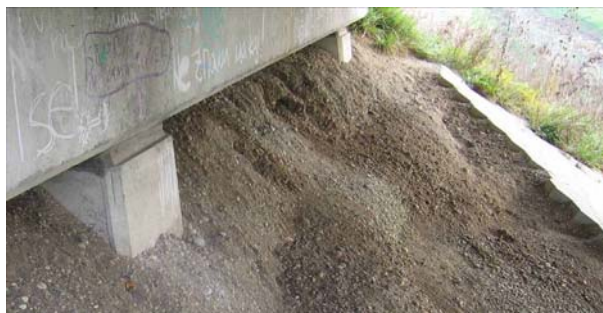
Svi nadvožnjaci tipa DK imaju minimalne upornjake od armiranobetonskih stupaca povezanih na vrhu naglavnom gredom, a takav je slučaj i s nadvožnjacima tipa PK i PI. Oštećenja koja se uglavnom pojavljuju jesu vlažne mrlje i mahovina, tragovi korozije armature na betonskim površinama te raspucalost betona, odnosno ljuštenje i odlamanje njegova zaštitnog sloja. Zbog podlokavanja, na većini su upornjaka postali vidljivi i izloženi vrhovi stupaca (slika 21.).

Slika 21. Karakteristično podlokavanje nasipa nadvožnjaka tipova DK, PK i PI

Nasipi su kod gotovo svih tipova nadvožnjaka oštećeni. Karakteristična su oštećenja korov i visoko raslinje koje otežava pristup nasipu, ali najozbiljnija su podlokavanja nasipa, kojemu su uzroci neadekvatna rješenja ili loše održavanje drugih elemenata nadvožnjaka. Voda u većim količinama prodire kroz oštećene prijelazne naprave i bočno na nasip zbog loše izvedenog završetka nadvožnjaka i zbog nefunkcionalnih ispusta, potpuno zatrpanih nečistoćama i obraslih u raslinje.

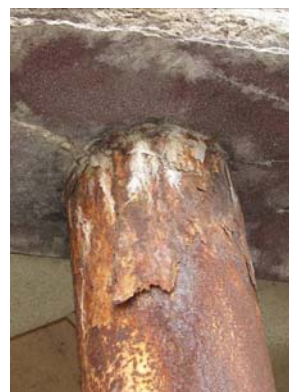
Slika 27. Oštećenje stupa nadvožnjaka tipa IN

Na stupovima nadvožnjaka tipa PK i PI nisu uočena oštećenja, a stupovi nadvožnjaka tipa IN ozbiljno su oštećeni. Cijevi ovih betonskih stupova s čeličnom ovojnicom zahrđale su, i to najviše pri dnu i vrhu stupova gdje je došlo i do odlamanja slojeva čelika (slika 27.). Uzrok oštećenjima je opet prodor vode s površine nadvožnjaka, ali u ovom slučaju do prodora vode dolazi najviše zbog dotrajalosti i oštećenja elemenata hodnika na nadvožnjaku.
