Stanje nadvožnjaka nad starijim dionicama hrvatskih autocesta

Jure Radić, Anto Kučer, Matko Medak, Ivan Kalafatić

nadvožnjak,
hrvatske autoceste,
vizualni pregled,
stanje nadvožnjaka,
održavanje,
projektiranje

Pregledni rad

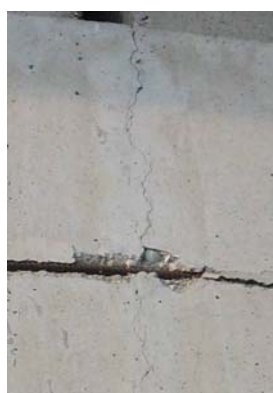
Slika 26. Karakteristična vertikalna pukotina na naglavnoj gredi nadvožnjaka tipa DK

Za razliku od stupova ostalih tipova nadvožnjaka, stupovi nadvožnjaka tipa DK izvedeni su od montažnih elemenata stupaca i naglavnih greda. Ipak, karakteriziraju ih podjednaka oštećenja kao i u slučaju nadvožnjaka tipa SO (slika 25.). Oštećenja su nešto manje izražena, ponajprije zbog urednije izvedenog spoja između glavnih nosača rasponske konstrukcije upotrebom kontinuitetne ploče. Za montažne naglavne grede karakteristične su i vertikalne pukotine, razlog čijeg nastanka je premalo armature na mjestu prijenosa sile preko ležajeva na naglavnu gredu (slika 26.).

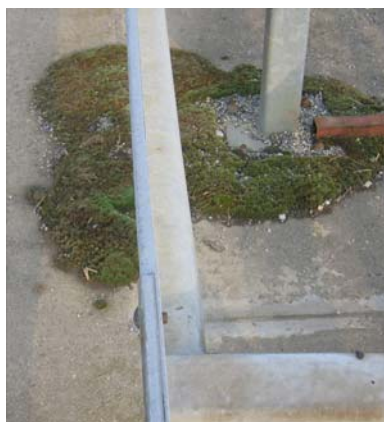
Slika 32. Oštećeno mjesto sidrenja elastičnog odbojnika

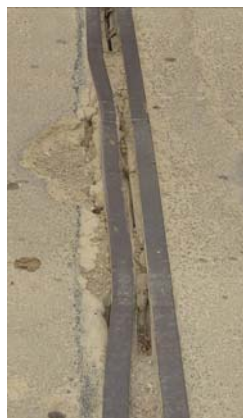
Slika 36. Primjer oštećenja prijelazne naprave

njihov slom (slika 36.). One nemaju vrše svoju funkciju i omogućuju nesmetani prodor vodi koja uzrokuje oštećenja na ležajevima te elementima upornjaka i nasipa. Uzroci su takvoga stanja loše održavanje, ali i pogreške pri ugradnji.

Ležajevima i prijelaznim napravama treba posvećivati pozornost razmjernu njihovu utjecaju na opće stanje čitavog nadvožnjaka. Mora se osigurati poštivanje svih propisanih uputa i zahtjeva koji se odnose na kvalitetu ležajeva i prijelaznih naprava te njihovu ugradnju i zamjenu. Zamjenu je naročito važno obavljati na vrijeme, kako ne bi došlo do neželjenih oštećenja drugih elemenata nadvožnjaka. Nasuprot tome, kod pregledanih nadvožnjaka uočena je nepravilna i neuredna ugradnja velikog broja ležajeva i prijelaznih naprava, a njihova se zamjena ne provodi pravodobno.

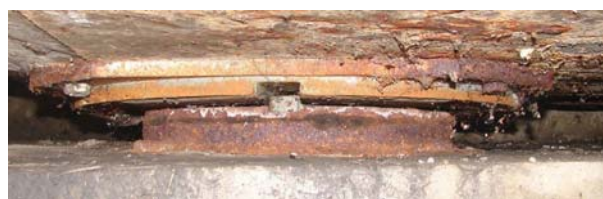
Slika 35. Primjer oštećenog lončastog ležaja
