Stanje nadvožnjaka nad starijim dionicama hrvatskih autocesta

Radić, Jure; Kučer, Anto; Medak, Matko; Kalafatić, Ivan

Source / Izvornik: **Građevinar, 2007, 59, 495 - 504**

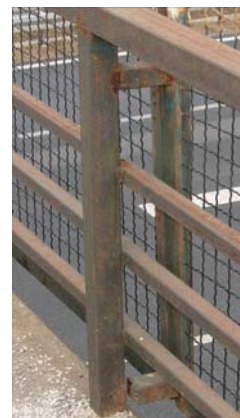
Slika 38. Gubitak presjeka zaštitne ograde na mjestu spoja s ogradom hodnika

Čelične su ograde hodnika jako korodirale, a na mjestima, zbog loše zaštićenih i izvedenih detalja usidrenja stupića u hodnik ili dilatacije ograde, izgubljeni su čitavi presjeci elemenata i narušena je stabilnost ograde koja se ljulja na dodir (slika 37.). U ništa boljem stanju nisu ni zaštitne ograde koje su, na nadvožnjacima na kojima postoje, zavarene za stupiće ograde hodnika (slika 38.). Takvi elementi predstavljaju opasnost za promet na nadvožnjaku, ali i ispod nadvožnjaka. Glavni je uzrok takvom stanju loše održavanje, ali i navedeni loši detalji izvedbe.
