Stanje nadvožnjaka nad starijim dionicama hrvatskih autocesta

Jure Radić, Anto Kučer, Matko Medak, Ivan Kalafatić

Pregledni rad

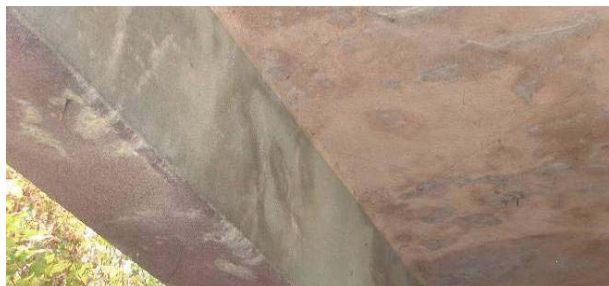
Slika 18. Procjeđivanje i kristalizacija na spojevima ploče s nosačima nadvožnjaka tipa IN

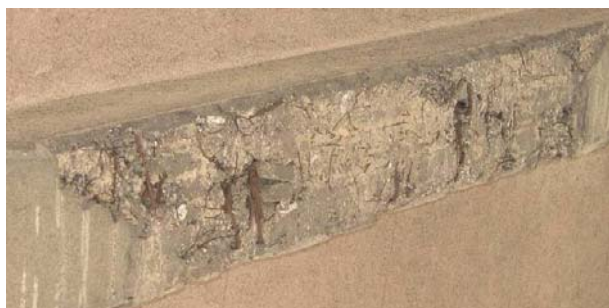
Slika 19. Oštećenja nosača od udara vozila nadvožnjaka tipa IN

Prednapeta ploča rasponske konstrukcije nadvožnjaka tipa PI u dobrom je stanju, a na njoj su jedino uočeni tragovi vlaženja na mjestu radne reške. S druge strane, rasponska konstrukcija nadvožnjaka tipa IN znatno je oštećena. Zbog intenzivnog procjeđivanja i kristalizacije uočenih na spojevima ploče s rubnim uzdužnim nosačima postoji velika opasnost od uznapredovale korozije armature (slika 18.). Iznad voznih trakova autoceste, udarom viših vozila, odlomljen je zaštitni sloj betona nosača te je otkrivena i korodirana armatura (slika 19.).

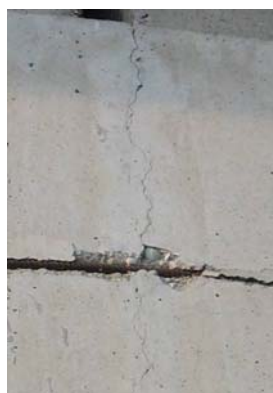
Slika 26. Karakteristična vertikalna pukotina na naglavnoj gredi nadvožnjaka tipa DK

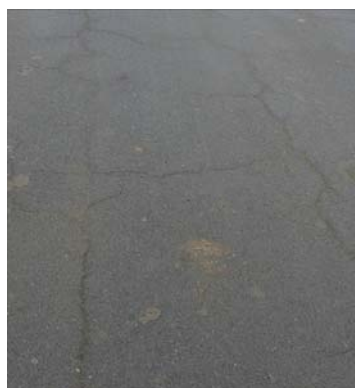
Kolnici nadvožnjaka tipa SO i tipa DK veoma su oštećeni. Razlog takvom stanju su poprečne reške i pukotine u kolniku iznad oslonaca nad stupovima (slika 30.) te uzdužne pukotine između susjednih montažnih nosača (slika 29.) koje omogućavaju prodor vode do glavnih nosivih elemenata konstrukcije. Uzroci su nastajanje takvih oštećenja u projektnim rješenjima nadvožnjaka bez kolničke ploče, bez ili s konstruktivnom kontinuitetnom pločom koja omogućuje nesmetano zaokretanje nosača u susjednim poljima, ali ne osigurava nepropusnost. Loše izvođenje, koje se očituje najviše na mjestima radnih reški, također uveliko utječe na navedena oštećenja.

Slika 29. Asfalt prošaran pukotinama

Pri montažnoj izvedbi nosača rasponskog sklopa obvezatno je čvrsto ih povezati izvedbom dobetonirane kolničke ploče [7], čime se osigurava monolitno spajanje nosača, jednostavno ostvarivanje poprečnog i uzdužnog nagiba kolnika, izbjegavaju se složeni i osjetljivi detalji reški, umanjuje se utjecaj oštećenja izolacije te se ispravljaju moguće geometrijske imperfekcije glavnih nosača. To nije slučaj kod pregledanih nadvožnjaka, gdje nedostatak kolničke ploče omogućava ili olakšava često nastajanje mreže pukotina u asfaltu na mjestima spoja susjednih montažnih nosača.

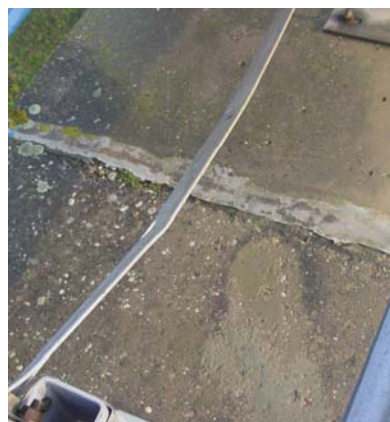
Za nadvožnjake tipova SO i DK karakteristični su montažni elementi hodnika za koje su se kritičnim pokazali radne reške između elemenata (slika 31.) te mjesta sidrenja stupića ograde ili elastičnog odbojnika (slika 32.). Masa za fugiranje na mjestima radnih reški između montažnih elemenata ili je dotrajala, ili je nije niti bilo. Stupići elastične odbojne ograde kod oba su tipa nadvožnjaka sidreni kroz elemente hodnika u rubne nosače rasponske konstrukcije. Na mjestima takvoga spoja dolazi do zadržavanja vode i blata, rasta mahovine ili korova te propadanja betona. Dokaz prodora vode kroz

Slika 31. Dotrajala masa za fugiranje reški

Kod sustava s montažnom izvedbom rasponske konstrukcije, rješenja s montažnim elementima hodnika pokazala su niz nedostataka. Osim neizbježnih reški, osobito su se kritičnim pokazali detalji sidrenja stupića ograde kroz elemente hodnika, gdje voda prodire do elemenata rasponske konstrukcije nadvožnjaka. Monolit-

nom izvedbom hodnika te rubnjakom dovoljno uzdignutim iznad površine kolnika radi zaštite pješaka [9], izbjegavaju se navedeni kritični detalji.

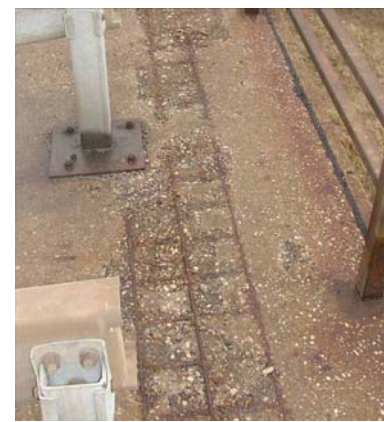
Slika 33. Otkrivena armatura hodnika

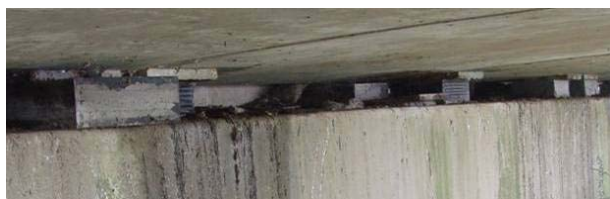
Ležajevi su ugrađeni iznad upornjaka i stupova gotovo na svim pregledanim nadvožnjacima. Iznimke su nadvožnjak tipa PI, na kojem ih nema iznad stupova, te nadvožnjak tipa IN, na kojem ih uopće nema. Svi su ležajevi dotrajali i stanje im je jednako loše bez obzira na sustav nadvožnjaka. Kao posljedica loše ugradnje pojedini su elastomerni ležajevi pomaknuti iz predviđenih pozicija, a čak je na jednom nadvožnjaku uočeno da jedan ležaj nedostaje (slika 34.). Većina je ležajeva ispucalo i ekscentrično je opterećeno, a gotovo na svim su izmjereni pomaci veći od dopuštenih. Čelične su podložne ploče uglavnom korodirale. Neki od čeličnih elemenata lončastih ležajeva, karakterističnih za nadvožnjak tipa PK, korodirali su do stanja intenzivnog ljuštenja slojeva zadržalog čelika. Brtvilo za sprječavanje ulaska prašine u ležaj potpuno je raspadnuto (slika 35.). Takvi ležajevi nemaju svoju funkciju i ugrožena im je sposobnost zaokretanja ili pomaka. Osim navedenih starosti ležajeva i loše ugradnje, uzroci su oštećenjima i u mogućoj lošoj kvaliteti pojedinih ležajeva te u njihovoj izloženosti velikim količinama vode koja prodire kroz oštećene prijelazne naprave.

Slika 34. Oštećeni, izmaknuti i ekscentrično opterećeni elastomerni ležajevi

Ležajevima i prijelaznim napravama treba posvećivati pozornost razmjernu njihovu utjecaju na opće stanje čitavog nadvožnjaka. Mora se osigurati poštivanje svih propisanih uputa i zahtjeva koji se odnose na kvalitetu ležajeva i prijelaznih naprava te njihovu ugradnju i zamjenu. Zamjenu je naročito važno obavljati na vrijeme, kako ne bi došlo do neželjenih oštećenja drugih elemenata nadvožnjaka. Nasuprot tome, kod pregledanih nadvožnjaka uočena je nepravilna i neuredna ugradnja velikog broja ležajeva i prijelaznih naprava, a njihova se zamjena ne provodi pravodobno.

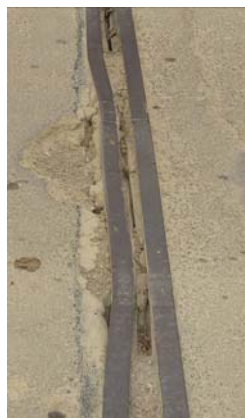
Slika 36. Primjer oštećenja prijelazne naprave

njihov slom (slika 36.). One nemaju vrše svoju funkciju i omogućuju nesmetani prodor vodi koja uzrokuje oštećenja na ležajevima te elementima upornjaka i nasipa. Uzroci su takvoga stanja loše održavanje, ali i pogreške pri ugradnji.

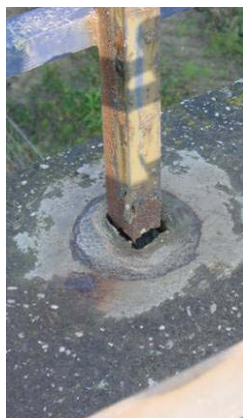
Slika 37. Gubitak presjeka stupića ograde na mjestu usidrenja u hodnik

Čelične su ograde hodnika jako korodirale, a na mjestima, zbog loše zaštićenih i izvedenih detalja usidrenja stupića u hodnik ili dilatacije ograde, izgubljeni su čitavi presjeci elemenata i narušena je stabilnost ograde koja se ljulja na dodir (slika 37.). U ništa boljem stanju nisu ni zaštitne ograde koje su, na nadvožnjacima na kojima postoje, zavarene za stupiće ograde hodnika (slika 38.). Takvi elementi predstavljaju opasnost za promet na nadvožnjaku, ali i ispod nadvožnjaka. Glavni je uzrok takvom stanju loše održavanje, ali i navedeni loši detalji izvedbe.

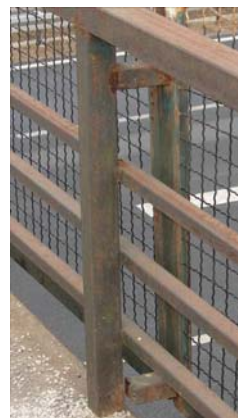
Slika 38. Gubitak presjeka zaštitne ograde na mjestu spoja s ogradom hodnika
