# Stanje nadvožnjaka nad starijim dionicama hrvatskih autocesta

**Radić, Jure; Kučer, Anto; Medak, Matko; Kalafatić, Ivan**

*Source / Izvornik:* **Građevinar, 2007, 59, 495 - 504**

Pregledni rad

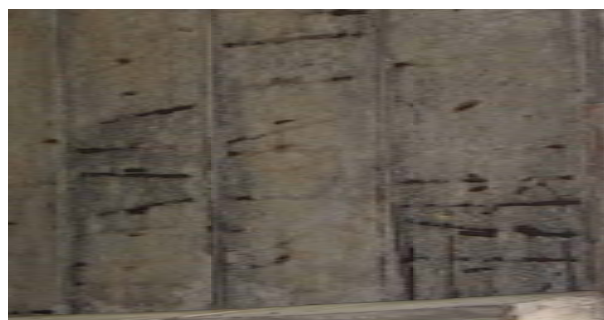
Najčešća su uočena oštećenja montažnih nosača nadvožnjaka tipa SO vlažne mrlje i mahovina na površini betona, korozija armature te ispucanost, ljuštenje i odlamanje betona. Uzrok su znatnim oštećenjima prodor vode ispod elemenata kolnika i hodnika te, iako se radi o montažnim nosačima, neuredna izvedba s malim ili nikakvim zaštitnim slojem betona (slika 10.). Najgore je

Slika 10. Elementi nosača bez zaštitnog sloja nadvožnjaka tipa SO

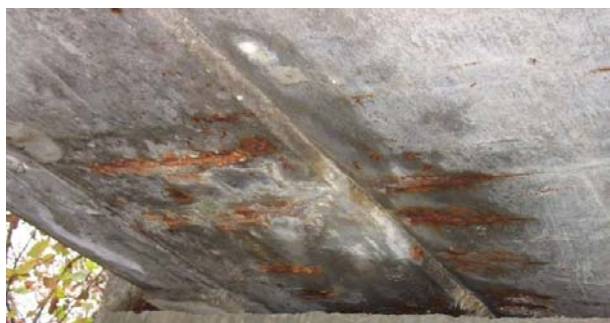
Slika 11. Prodor vode između nosača blizu oslonca nadvožnjaka tipa SO

stanje na donjim ploham nosača na mjestima oslanjanja (slika 11.), na bočnim ploham rubnih nosača ispod hodnika (slika 12.) te na mjestima uzdužnog spoja dvaju susjednih nosača. Kroz neke od otvorenih poprečnih reški na kolniku iznad oslonaca nadvožnjaka uočene su nezaštićene kotve prednapetih natega glavnih nosača (slika 13.).

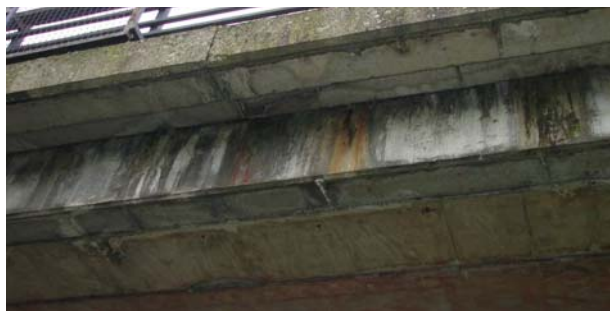
Slika 12. Oštećenja nosača zbog prodora vode ispod elemenata hodnika nadvožnjaka tipa SO

elemente hodnika zbog opisanih su oštećenja tragovi vlaženja i oštećenja na bočnim i donjim ploham elementa rasponske konstrukcije (slika 12.).

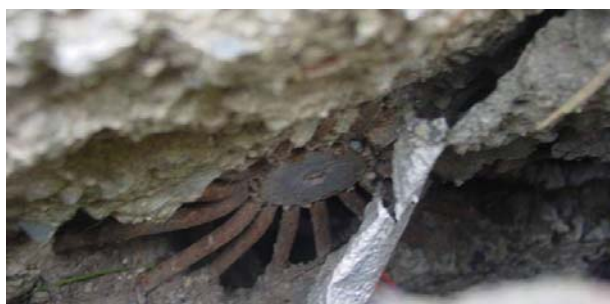
Slika 13. Kotva prednapetih kabela glavnih nosača vidljiva s kolnika nadvožnjaka tipa SO

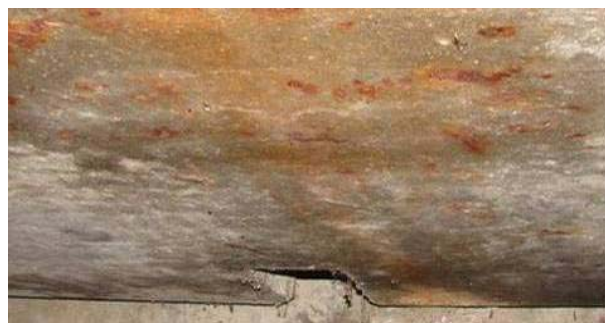
Slična oštećenja nosača, ali nešto manjeg intenziteta, karakteristična su i za tip nadvožnjaka DK. Mrlje vlage i korozije te ispucanost i ljuštenje betona najizraženiji su uz upornjake i uz oslonce na stupovima (slika 14.). Opasnost da vode ima u štednim otvorima nosača potvrđuje prodiranje vlage kroz pukotine nastale na donjim ploham nosača vjerojatno još pri prednapinjanju. Česta je neuredna izvedba zaštite kotvi natega za poprečno prednapinjanje, na bočnim ploham nosača nad osloncima (slika 15.).

Slika 14. Oštećenja donje plohe nosača zbog prodora vode uz oslonce nadvožnjaka tipa DK

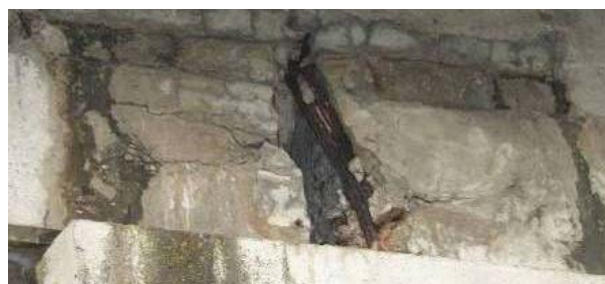
Slika 15. Neuredna izvedba zaštite kotvi natega za poprečno prednapinjanje nadvožnjaka tipa DK

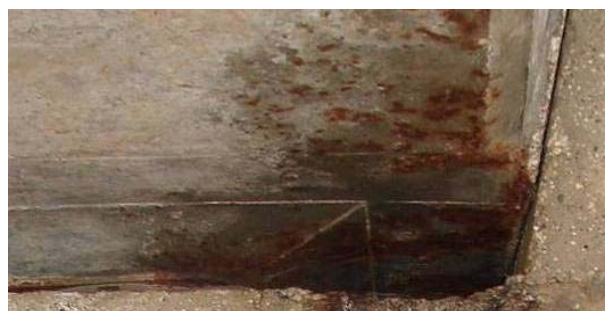
Kod nadvožnjaka tipa PK oštećenja sandučastih nosača lokalizirana su uz upornjake, odnosno prijelazne naprave i ležajeve. Na mjestima prodora vode kroz prijelazne naprave vide se vlažne mrlje, kristalizacija i tragovi korozije (slika 16.), ali i kose pukotine (slika 17.).

Slika 16. Vlažne mrlje, tragovi korozije i ljuštenje betona nosača nadvožnjaka tipa PK

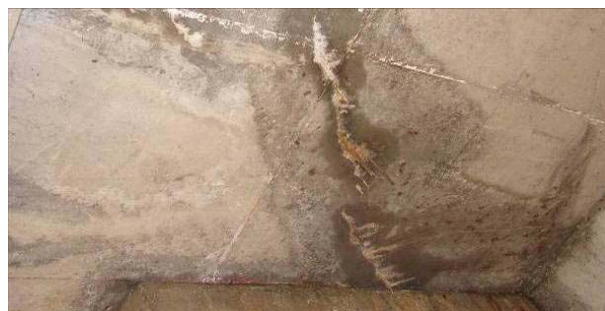
Slika 17. Kose pukotine na nosačima uz oslonce nadvožnjaka tipa PK

Uzrok nastanku pukotina vjerojatno je unos sile prednapinjanja još pri izvedbi nosača, ali ne mogu se sasvim isključiti ni drugi utjecaji, kao što su spriječenost pomaka nosača ili nalijeganje nosača na naglavnu gredu do kojih dolazi zbog lošeg stanja ležajeva.

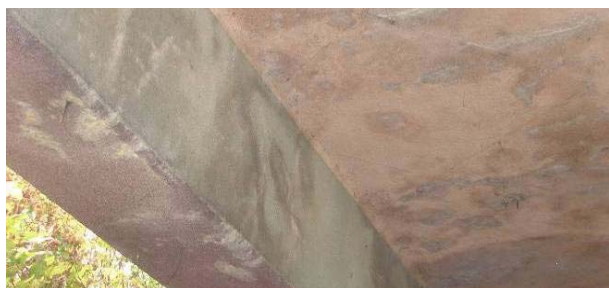
Slika 18. Procjeđivanje i kristalizacija na spojevima ploče s nosačima nadvožnjaka tipa IN

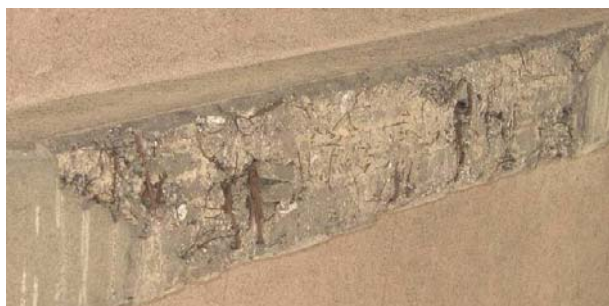
Slika 19. Oštećenja nosača od udara vozila nadvožnjaka tipa IN

Prednapeta ploča rasponske konstrukcije nadvožnjaka tipa PI u dobrom je stanju, a na njoj su jedino uočeni tragovi vlaženja na mjestu radne reške. S druge strane, rasponska konstrukcija nadvožnjaka tipa IN znatno je oštećena. Zbog intenzivnog procjeđivanja i kristalizacije uočenih na spojevima ploče s rubnim uzdužnim nosačima postoji velika opasnost od uznapredovale korozije armature (slika 18.). Iznad voznih trakova autoceste, udarom viših vozila, odlomljen je zaštitni sloj betona nosača te je otkrivena i korodirana armatura (slika 19.).

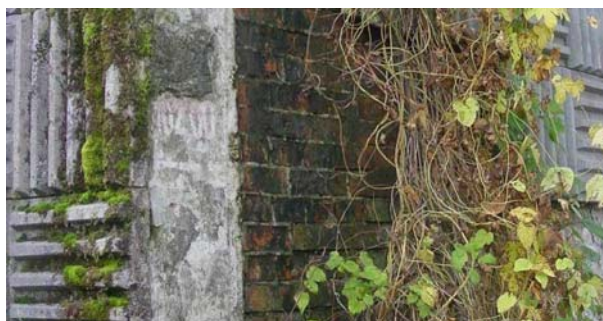
Najčešće je oštećenje upornjaka nadvožnjaka tipa SO odlamanje betonske obloge zidova te vlažne mrlje i mahovina na otkrivenim dijelovima (slika 20.).

Slika 20. Karakteristično oštećenje upornjaka nadvožnjaka tipa SO

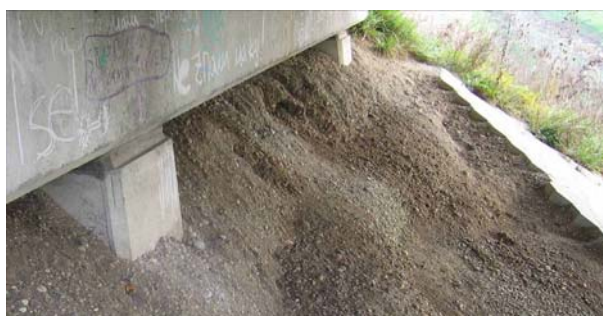
Svi nadvožnjaci tipa DK imaju minimalne upornjake od armiranobetonskih stupaca povezanih na vrhu naglavnom gredom, a takav je slučaj i s nadvožnjacima tipa PK i PI. Oštećenja koja se uglavnom pojavljuju jesu vlažne mrlje i mahovina, tragovi korozije armature na betonskim površinama te raspucalost betona, odnosno ljuštenje i odlamanje njegova zaštitnog sloja. Zbog podlokavanja, na većini su upornjaka postali vidljivi i izloženi vrhovi stupaca (slika 21.).

Slika 21. Karakteristično podlokavanje nasipa nadvožnjaka tipova DK, PK i PI

Nasipi su kod gotovo svih tipova nadvožnjaka oštećeni. Karakteristična su oštećenja korov i visoko raslinje koje otežava pristup nasipu, ali najozbiljnija su podlokavanja nasipa, kojemu su uzroci neadekvatna rješenja ili loše održavanje drugih elemenata nadvožnjaka. Voda u većim količinama prodire kroz oštećene prijelazne naprave i bočno na nasip zbog loše izvedenog završetka nadvožnjaka i zbog nefunkcionalnih ispusta, potpuno zatrpanih nečistoćama i obraslih u raslinje.

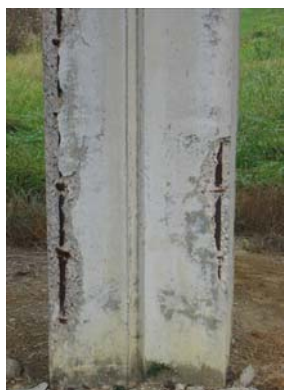
Svi pregledani stupovi nadvožnjaka tipa SO znatno su oštećeni. Prekriveni su vlažnim mrljama i mahovinom, a na pojedinim od njih došlo je do odlamanja velikih komada betona zbog korozije vertikalne armature (slika 22.). Na velikom broju naglavnih greda više i nema zaštitnog sloja betona te se vidi potpuno ogoljena armatura (slika 23.). Na bočnim plohama naglavnih greda karakteristično je otpadanje zaštite kotvi natega (slika 24.). Uzroci su ovakvim jako izraženim oštećenjima u izvedbi stupova s malim zaštitnim slojem i poziciji stupova na mjestu najintenzivnijeg prodora vode između glavnih nosača rasponske konstrukcije.

Slika 22. Odlamanje zaštitnog sloja betona na stupcima nadvožnjaka tipa SO

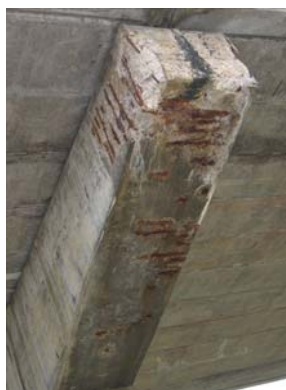
Slika 23. Ogoljena armatura na naglavnoj gredi stupa nadvožnjaka tipa SO

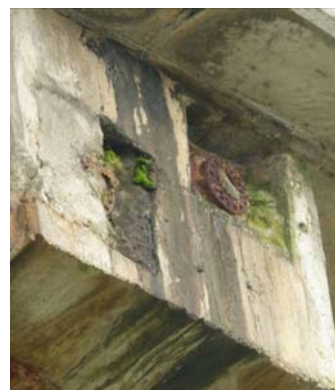
Slika 24. Otpadanje zaštite kotvi natega za prednapinjanje naglavne grede stupa nadvožnjaka tipa SO

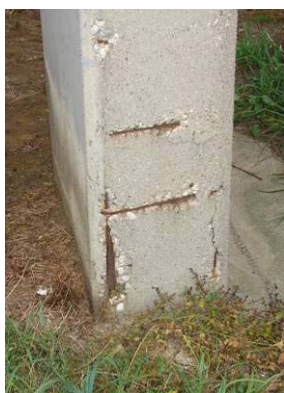
Slika 25. Odlamanje zaštitnog sloja na stupcima nadvožnjaka tipa DK

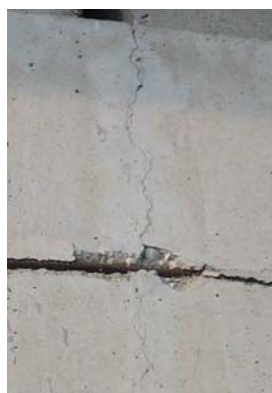
Slika 26. Karakteristična vertikalna pukotina na naglavnoj gredi nadvožnjaka tipa DK

Za razliku od stupova ostalih tipova nadvožnjaka, stupovi nadvožnjaka tipa DK izvedeni su od montažnih elemenata stupaca i naglavnih greda. Ipak, karakteriziraju ih podjednaka oštećenja kao i u slučaju nadvožnjaka tipa SO (slika 25.). Oštećenja su nešto manje izražena, ponajprije zbog urednije izvedenog spoja između glavnih nosača rasponske konstrukcije upotrebom kontinuitetne ploče. Za montažne naglavne grede karakteristične su i vertikalne pukotine, razlog čijeg nastanka je premalo armature na mjestu prijenosa sile preko ležajeva na naglavnu gredu (slika 26.).

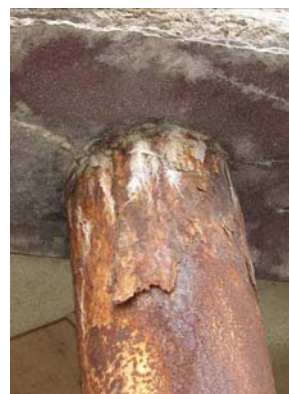
Slika 27. Oštećenje stupa nadvožnjaka tipa IN

Na stupovima nadvožnjaka tipa PK i PI nisu uočena oštećenja, a stupovi nadvožnjaka tipa IN ozbiljno su oštećeni. Cijevi ovih betonskih stupova s čeličnom ovojnicom zahrđale su, i to najviše pri dnu i vrhu stupova gdje je došlo i do odlamanja slojeva čelika (slika 27.). Uzrok oštećenjima je opet prodor vode s površine nadvožnjaka, ali u ovom slučaju do prodora vode dolazi najviše zbog dotrajalosti i oštećenja elemenata hodnika na nadvožnjaku.

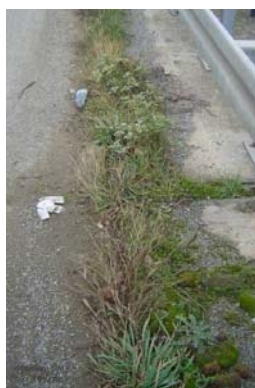
Na stanje kolnika i hodnika svih nadvožnjaka utječe slabo održavanje, zbog kojeg se na njima nakupljaju zemlja i druge nečistoće. To je osobito izraženo na spojevima kolnika i rubnjaka, gdje zbog zadržavanja vode iz zemlje rastu korov ili mahovina (slika 28.).

Slika 28. Korov i nečistoće na spoju kolnika s rubnjakom

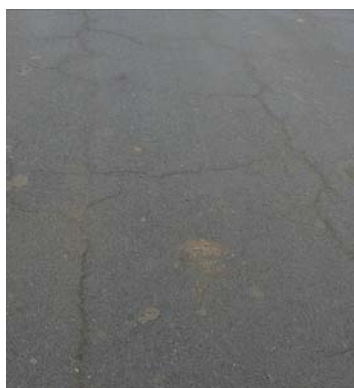
Kolnici nadvožnjaka tipa SO i tipa DK veoma su oštećeni. Razlog takvom stanju su poprečne reške i pukotine u kolniku iznad oslonaca nad stupovima (slika 30.) te uzdužne pukotine između susjednih montažnih nosača (slika 29.) koje omogućavaju prodor vode do glavnih nosivih elemenata konstrukcije. Uzroci su nastajanje takvih oštećenja u projektnim rješenjima nadvožnjaka bez kolničke ploče, bez ili s konstruktivnom kontinuitetnom pločom koja omogućuje nesmetano zaokretanje nosača u susjednim poljima, ali ne osigurava nepropusnost. Loše izvođenje, koje se očituje najviše na mjestima radnih reški, također uveliko utječe na navedena oštećenja.

Slika 29. Asfalt prošaran pukotinama

Kod nadvožnjaka statičkog sustava slobodno oslonjenih greda obvezatno je uspostaviti uzdužni kontinuitet, najmanje na razini dobetonirane kolničke ploče [7]. Kolnička ploča nad osloncima mora biti dovoljnih dimenzija i dostatno armirana radi ograničenja pukotina, a osim proračunskih mjera potrebno je osobitu pažnju posvetiti i izvedbi ploče te postavljanju dodatne hidroizolacije. Kod pregledanih nadvožnjaka sa statičkim sustavom slobodno oslonjenih greda ili nije ostvaren uzdužni kontinuitet rasponske konstrukcije, ili je ostvaren samo na razini tanke kontinuitetne ploče između montažnih nosača u susjednim poljima. Takva rješenja imaju za posljednicu nastajanje širokih poprečnih pukotina ili rascjepa u asfaltu iznad oslonaca.

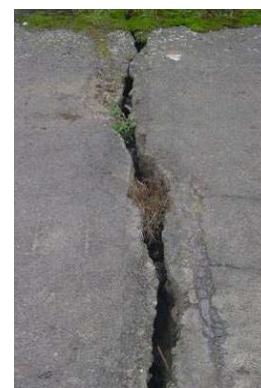
Slika 30. Poprečna reška iznad oslonca nadvožnjaka tipa SO

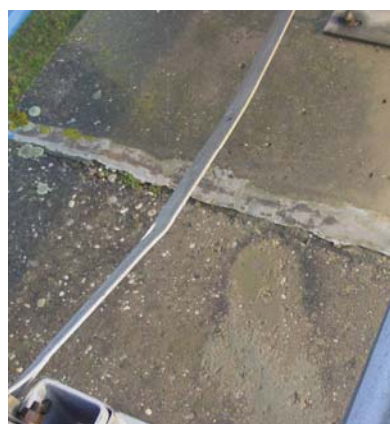
Za nadvožnjake tipova SO i DK karakteristični su montažni elementi hodnika za koje su se kritičnim pokazali radne reške između elemenata (slika 31.) te mjesta sidrenja stupića ograde ili elastičnog odbojnika (slika 32.). Masa za fugiranje na mjestima radnih reški između montažnih elemenata ili je dotrajala, ili je nije niti bilo. Stupići elastične odbojne ograde kod oba su tipa nadvožnjaka sidreni kroz elemente hodnika u rubne nosače rasponske konstrukcije. Na mjestima takvoga spoja dolazi do zadržavanja vode i blata, rasta mahovine ili korova te propadanja betona. Dokaz prodora vode kroz

Slika 31. Dotrajala masa za fugiranje reški

Kod sustava s montažnom izvedbom rasponske konstrukcije, rješenja s montažnim elementima hodnika pokazala su niz nedostataka. Osim neizbježnih reški, osobito su se kritičnim pokazali detalji sidrenja stupića ograde kroz elemente hodnika, gdje voda prodire do elemenata rasponske konstrukcije nadvožnjaka. Monolit-

nom izvedbom hodnika te rubnjakom dovoljno uzdignutim iznad površine kolnika radi zaštite pješaka [9], izbjegavaju se navedeni kritični detalji.

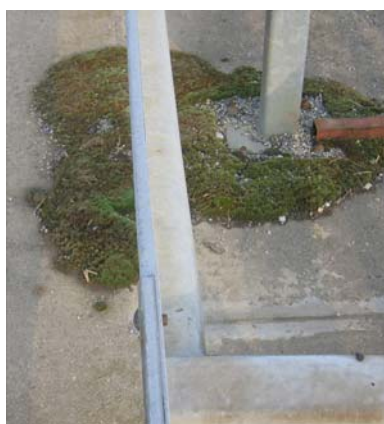
Slika 32. Oštećeno mjesto sidrenja elastičnog odbojnika

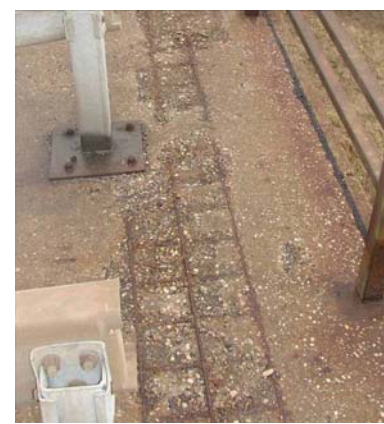
Slika 33. Otkrivena armatura hodnika

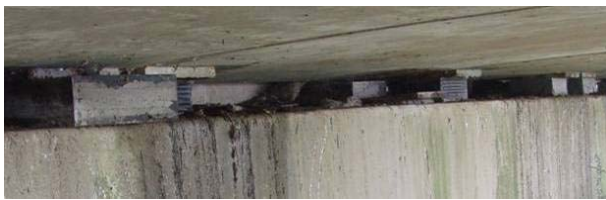
Ležajevi su ugrađeni iznad upornjaka i stupova gotovo na svim pregledanim nadvožnjacima. Iznimke su nadvožnjak tipa PI, na kojem ih nema iznad stupova, te nadvožnjak tipa IN, na kojem ih uopće nema. Svi su ležajevi dotrajali i stanje im je jednako loše bez obzira na sustav nadvožnjaka. Kao posljedica loše ugradnje pojedini su elastomerni ležajevi pomaknuti iz predviđenih pozicija, a čak je na jednom nadvožnjaku uočeno da jedan ležaj nedostaje (slika 34.). Većina je ležajeva ispucalo i ekscentrično je opterećeno, a gotovo na svim su izmjereni pomaci veći od dopuštenih. Čelične su podložne ploče uglavnom korodirale. Neki od čeličnih elemenata lončastih ležajeva, karakterističnih za nadvožnjak tipa PK, korodirali su do stanja intenzivnog ljuštenja slojeva zadržalog čelika. Brtvilo za sprječavanje ulaska prašine u ležaj potpuno je raspadnuto (slika 35.). Takvi ležajevi nemaju svoju funkciju i ugrožena im je sposobnost zaokretanja ili pomaka. Osim navedenih starosti ležajeva i loše ugradnje, uzroci su oštećenjima i u mogućoj lošoj kvaliteti pojedinih ležajeva te u njihovoj izloženosti velikim količinama vode koja prodire kroz oštećene prijelazne naprave.

Slika 34. Oštećeni, izmaknuti i ekscentrično opterećeni elastomerni ležajevi

Ležajevima i prijelaznim napravama treba posvećivati pozornost razmjernu njihovu utjecaju na opće stanje čitavog nadvožnjaka. Mora se osigurati poštivanje svih propisanih uputa i zahtjeva koji se odnose na kvalitetu ležajeva i prijelaznih naprava te njihovu ugradnju i zamjenu. Zamjenu je naročito važno obavljati na vrijeme, kako ne bi došlo do neželjenih oštećenja drugih elemenata nadvožnjaka. Nasuprot tome, kod pregledanih nadvožnjaka uočena je nepravilna i neuredna ugradnja velikog broja ležajeva i prijelaznih naprava, a njihova se zamjena ne provodi pravodobno.

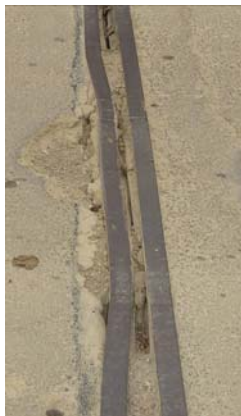
Prijelazne su naprave ugrađene iznad upornjaka na svim nadvožnjacima, osim na nadvožnjaku tipa IN. Svaka je, od ukupno 44 pregledane prijelazne naprave, dotrajala, ispunjena zemljom, korodiranih čeličnih dijelova i ispućanih gumenih dijelova. Za velik je broj prijelaznih naprava karakteristično deformiranje čeličnih dijelova ili

Slika 36. Primjer oštećenja prijelazne naprave

njihov slom (slika 36.). One nemaju vrše svoju funkciju i omogućuju nesmetani prodor vode koja uzrokuje oštećenja na ležajevima te elementima upornjaka i nasipa. Uzroci su takvoga stanja loše održavanje, ali i pogreške pri ugradnji.

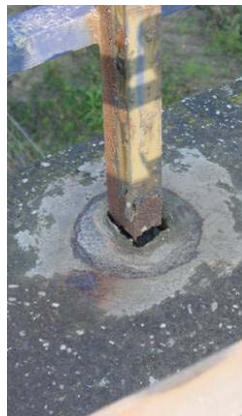
Slika 37. Gubitak presjeka stupića ograde na mjestu usidrenja u hodnik

Čelične su ograde hodnika jako korodirale, a na mjestima, zbog loše zaštićenih i izvedenih detalja usidrenja stupića u hodnik ili dilatacije ograde, izgubljeni su čitavi presjeci elemenata i narušena je stabilnost ograde koja se ljulja na dodir (slika 37.). U ništa boljem stanju nisu ni zaštitne ograde koje su, na nadvožnjacima na kojima postoje, zavarene za stupiće ograde hodnika (slika 38.). Takvi elementi predstavljaju opasnost za promet na nadvožnjaku, ali i ispod nadvožnjaka. Glavni je uzrok takvom stanju loše održavanje, ali i navedeni loši detalji izvedbe.

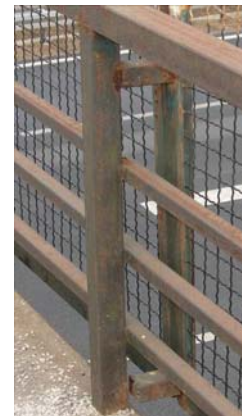
Slika 38. Gubitak presjeka zaštitne ograde na mjestu spoja s ogradom hodnika

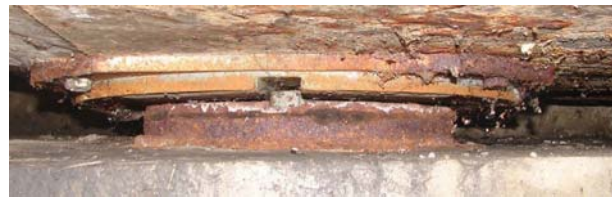
Slika 35. Primjer oštećenog lončastog ležaja
