Posebna oštećenja tračnica na skretnicama

Branko Pollak, Goran Antun Bajić

Prethodno priopćenje

Special rail damage at switches

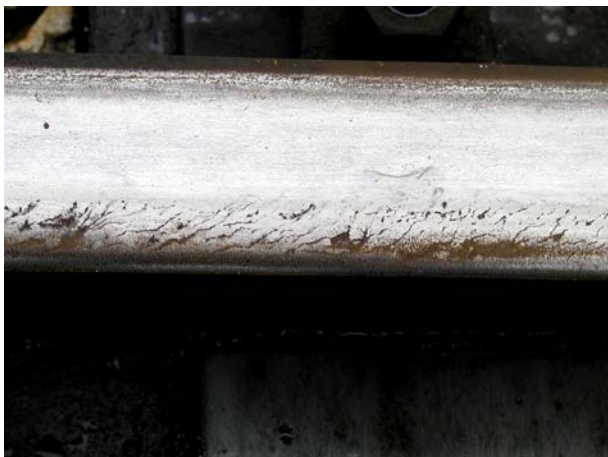
U novije su se vrijeme otprilike od 1990. god. u stručnoj literaturi počeli učestalije pojavljivati napisi koji su vezani uz pojavu posebnog oštećenja na voznoj površini tračnica. Oštećenja se manifestiraju kao "naprsline" koje se nalaze na unutarnjoj polovici vozne površine glave tračnice, a usmjerena su pod približno 45° prema sredini kolosijeka – gledano u smjeru vožnje po kolosijeku. Oštećenja su prikazana na slici 1.

Slika 1. Oštećenja na voznoj površini tračnice

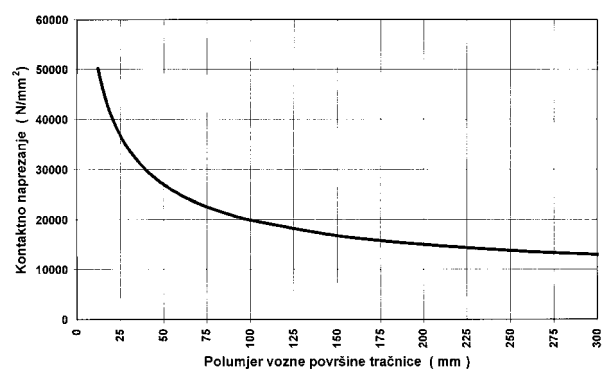
Kontaktne su naprezanja ako se događaju na voznoj površini tračnice gdje je $\rho_2 = 80$ mm, 1,7 puta veća, a za površinu tračnice s polumjerom $\rho_2 = 13$ mm su 3,73 puta

veća od onih koja se pojavljuju kod dodira ako je $\rho_2 = 300$ mm.

Slika 7. Ovisnost kontaktnog naprezanja o polumjeru vozne površine tračnice
