Analiza klizišta Husino u Tuzli i mogućnost sanacije

Ibrahim Jašarević, Željko Lebo

Opisuje senastanak, sadašnje stanje i mogućnost sanacije velikog klizišta Husino u Tuzli koje količnom i površinom pokrenutog materijala pripada skupini najvećih evropskih klizišta. Istaknuto je da granična stabilnost klizišta izravno ugrožava infrastrukturne objekte (cestu i željeznicu) te veliki energetski kompleks termoelektrane "Tuzla". Provedena su laboratorijska geotehnička ispitivanja i na temelju analize rezultata dan je prijedlog moguće sanacije uz dokaze stabilnosti.

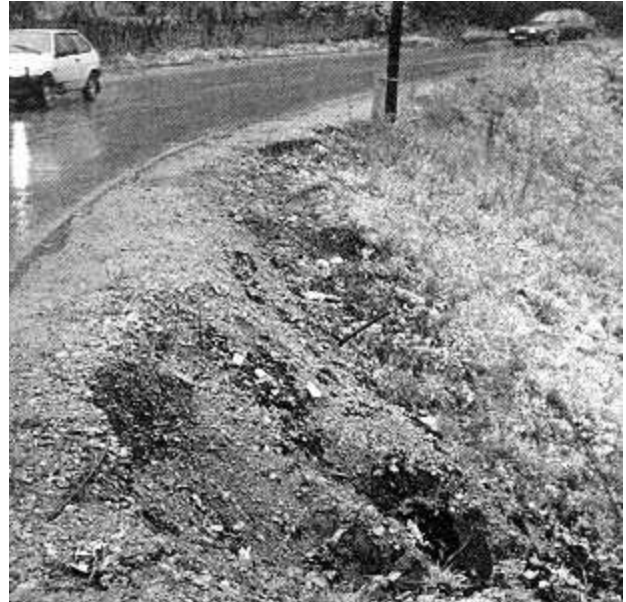
Prijašnja prometnica (nastavak ulice Husinskih rudara – slika 1.) koja prolazi preko blatnog toka, tijekom 1998.

godine je privremeno sanirana, ali bez nužnih zahvata na dreniranju i kontroliranoj odvodnji površinskih voda s okolnog terena i kolničke konstrukcije. (slika 6.), što još više pogoršava stanje stabilnosti klizišta u donjemu dijelu soliflukcijske lepeze.

Slika 6. Pogled na privremeno saniranu cestu preko klizišta na kojoj su vidljive pojave erozije uslijed nekontroliranih zahvata voda s kolničke konstrukcije
