# Analiza klizišta Husino u Tuzli i mogućnost sanacije

Ibrahim Jašarević, Željko Lebo

Stručni rad

Autori: Prof. dr. sc. **Ibrahim Jašarević**, dipl. ing. građ.; **Željko Lebo**, dipl. ing. građ., Sveučilište u Zagrebu  
Građevinski fakultet, Zagreb, Kačićeva 26

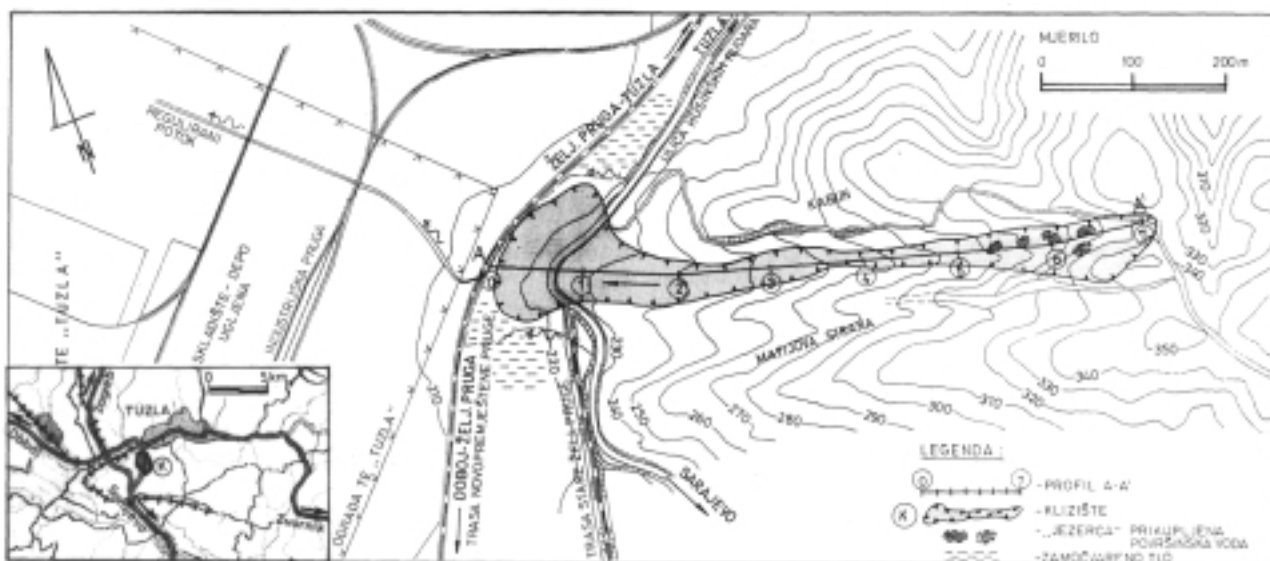
Klizanjem je zahvaćena dugačka i uska udolina između dva uska i oštro izdignuta hrpta (slika 1.).

Slika 1. Stanje na području zahvaćenom klizanjem sa skicom položaja grada Tuzle na zemljovidu

hrane blatni tok. U području cijelog klizišta velike količine površinskih voda teku nekontrolirano na sve strane, stvarajući jezera pa i relativno velike zamočvarene površine (osobito pri čelu i nožici klizišta – slika 1.).

Blatni se tok kreće u prije stvorenom obliku do mjesta najvećega suženja (slika 1.). To je područje između 300-tog i 500-tog metra gledajući od nožice prema vrhu klizišta. Također na tom dijelu vrlo je teško napraviti detaljniji pregled ili eventualno uzorkovanje s većih dubina jer je područje vrlo nepristupačno, gotovo neprohodno za ljude a pogotovo za mehanizaciju.

Sanacijski zahvati bi se sastojali u zahvaćanju površinskih i procjednih voda u sklopu izrade gabionskih zidova na suženom dijelu blatnog toka i u blizini novo-rekonstruirane prometnice (slika 1.) te izradi drenažnog zasipa-plošnog drena u blizini nožice klizišta i nasipa željezničke pruge.

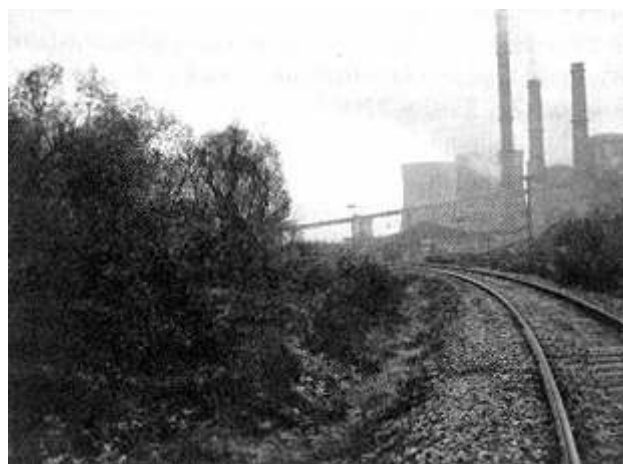
Obilaskom klizišta u mjesecu studenom 1999. uočeno je da je nožica blatnog toka "legla" na nasip već jednom

Slika 4. Pogled na nožicu soli flukcijske lepeze i na objekte TE "Tuzla" sa željezničke pruge

premještene željezničke pruge (slika 4.), te tako presjekla odvodnju prikupljenih voda kroz jedini propust.

U razdoblju od prvog obilaska (3. 1. 1998.) pa do posljednjeg (studen, 1999.), zbog povećanja masa materijala osipanih s čela klizišta, došlo je gotovo do potpunog naliježanja nožice blatnog toka na nasip željezničke pruge kao i do začepljenja odvodnog propusta ispod željezničke pruge. U trenutku obilnijih kiša, na tom mjestu dolazi do poplavljanja šireg terena oko i ispod soliflukcijske lepeze (slika 1.). Ovakav model klizišta gdje dolazi do saturiranja nožičnog dijela klizišta, te na taj način i do promjene stanja naprezanja u materijalu, izuzetno je nestabilan i dovodi do naglog ubrzavanja daljnjih pomaka mase u donjoj polovici klizišta, koje se retrogresivno širi prema čelu klizišta. Kretanje blatnog toka u posljednje dvije godine iznosi oko 10-15 m/godišnje.

Također u sklopu sanacijskih zahvata predviđeno je kontrolirano zahvaćanje površinskih voda počev od čela klizišta pa po rubovima blatnog toka (koji su već prirodno nastali) sve do novih propusta koje treba izgraditi u nasipu postojeće željezničke pruge. Prikupljene vode treba kontrolirano odvesti do reguliranog korita rijeke Jale, sjeveroistočno od TE "Tuzla". Naravno da se za planiranje izvođenja bilo kakvih radova na sanaciji klizišta moraju birati sušna razdoblja u godini.

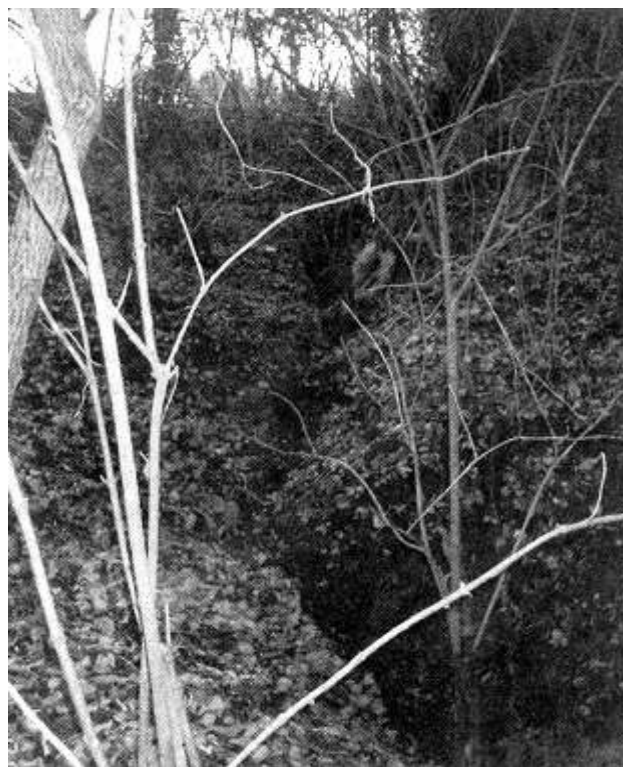
Slika 5. Duboka inicijalna vlačna pukotina oko područja čeone lepeze

S obzirom na stvoreni blatni tok, njegovo prihranjivanje, te velike količine površinskih voda koje teku nekontrolirano i uzevši u obzir duboke inicijalne vlačne pukotine (slika 5.) kroz koje se infiltriraju relativno velike količine voda, nastavlja se sve brže kretanje blatnog toka uz sve veću masu.

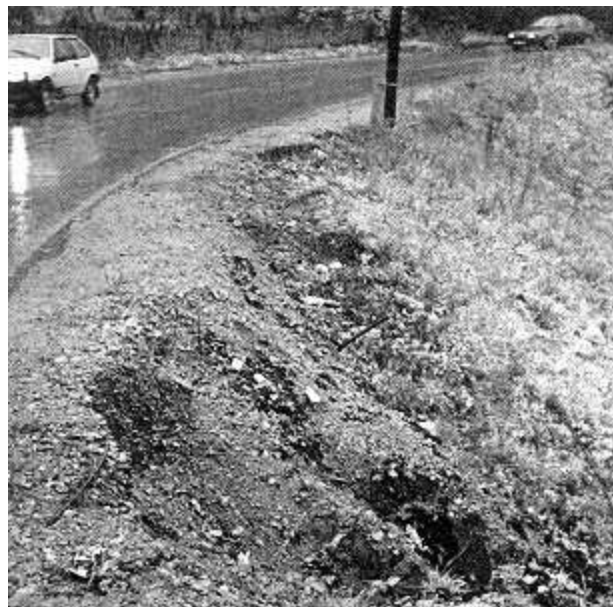
Prijašnja prometnica (nastavak ulice Husinskih rudara – slika 1.) koja prolazi preko blatnog toka, tijekom 1998.

godine je privremeno sanirana, ali bez nužnih zahvata na dreniranju i kontroliranoj odvodnji površinskih voda s okolnog terena i kolničke konstrukcije. (slika 6.), što još više pogoršava stanje stabilnosti klizišta u donjem dijelu soliflukcijske lepeze.

Slika 6. Pogled na privremeno saniranu cestu preko klizišta na kojoj su vidljive pojave erozije uslijed nekontroliranih zahvata voda s kolničke konstrukcije

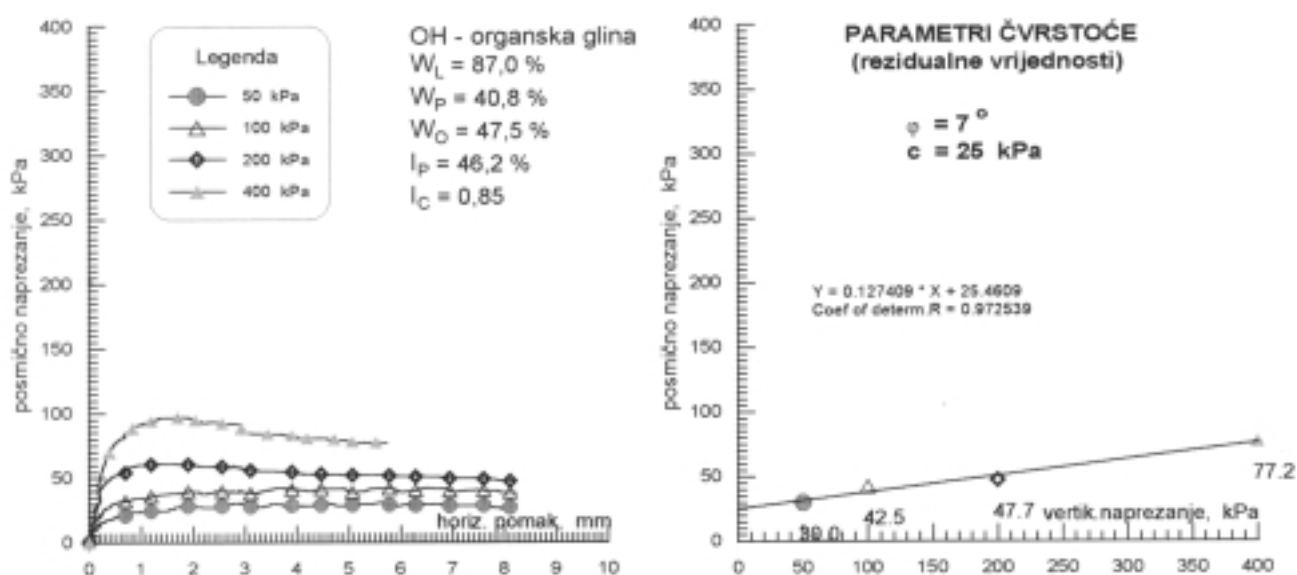
Na slici 8. prikazani su rezultati izravnog posmika za organsku glinu (OH), kao i identifikacijski pokazatelji za taj materijal ( $I_p = 46\%$ ,  $I_c = 0,85$ ).

Slika 8. Rezultati izravnog posmika: vršne i rezidualne vrijednosti (parametri) za sivocnu organsku glinu (OH)

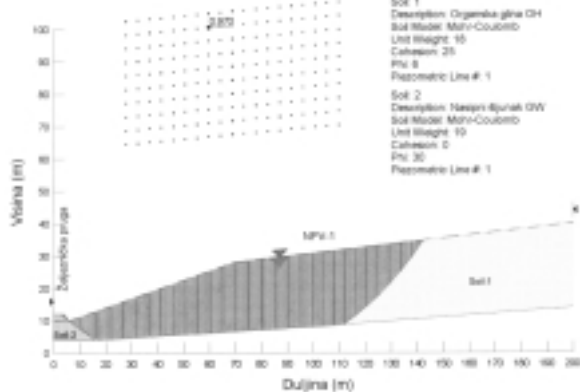
Za dokaze stabilnosti blatnog toka provedene su prethodne analize stabilnosti primjenom programa SLOPE/W koji je razvijen u tvrtki GEO-SLOPE (Calgary, 1995.) Tako je za odabrani profil A-A' s razinom podzemne vode do površine terena (NPV-1) i proračunski pretpostavljenim kritičnim vrijednostima parametara otpornosti pri smicanju, dobiven faktor sigurnosti,  $F_s = 0,970$  (slika 10.), a za rezidualne parametre otpornosti  $F_s = 1,024$  (slika 11.). U oba slučaja provedena je analiza stabilnosti kosine za nepravilnu kliznu plohu sloma. Pri preliminarnim analizama stabilnosti, zbog nepostojanja detaljnijih podataka o položaju plohe koja razdvaja kliznule mase od čvrste podloge, usvojene su odgovarajuće pretpostavke o plohi sloma vidljive na slikama 10., 11., i 12. Za potrebu izrade glavnog projekta sanacije klizišta nužno je provesti inženjersko-geološka i odgovarajuća geotehnička ispitivanja (identifikacijsko-klasifikacijska ispitivanja,...), a osobito ispitivanja za određivanje parametara otpornosti pri smicanju za efektivno stanje naprezanja (ispitivanja u troosnom uređaju).

Slika 10. Analize stabilnosti blatnog toka za profil A-A' s razinom podzemne vode do površine terena (NPV-1) za pretpostavljene kritične vrijednosti parametara otpornosti pri smicanju

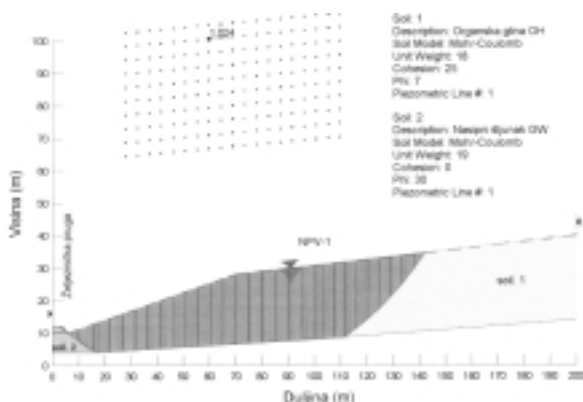
Slika 11. Analize stabilnosti blatnog toka za profil A-A' s razinom podzemne vode do površine terena (NPV-1) za rezidualne vrijednosti parametara otpornosti pri smicanju

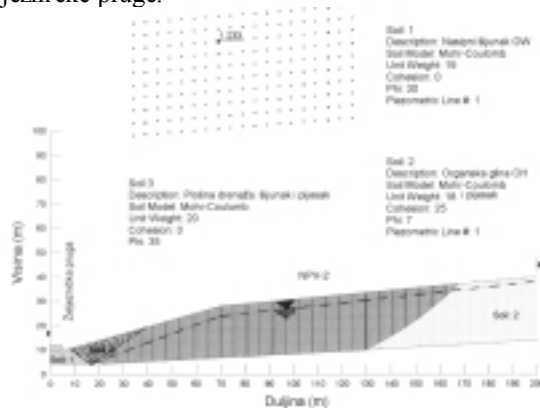
Slika 12. Analize stabilnosti blatnog toka za profil A-A' sa sniženom razinom podzemne vode (NPV-2) i plošnom drenažom u nožici klizišta

Provedene (prethodne) analize stabilnosti za sanirano stanje (obaranje razine podzemne vode za približno 2 do 4 metra, od NPV-1 na NPV-2 daju zadovoljavajuće rezultate ( $F_s = 1,233$ ) (slika 12.).
