**OCJENA STANJA KOLNIKA STAJANKE  
MEĐUNARODNE ZRAČNE LUKE ZAGREB  
IZRAČUNOM PCI BROJA**

DIPLOMSKI RAD

**AIRPORT ZAGREB APRON PAVEMENT  
CONDITION INDEX**

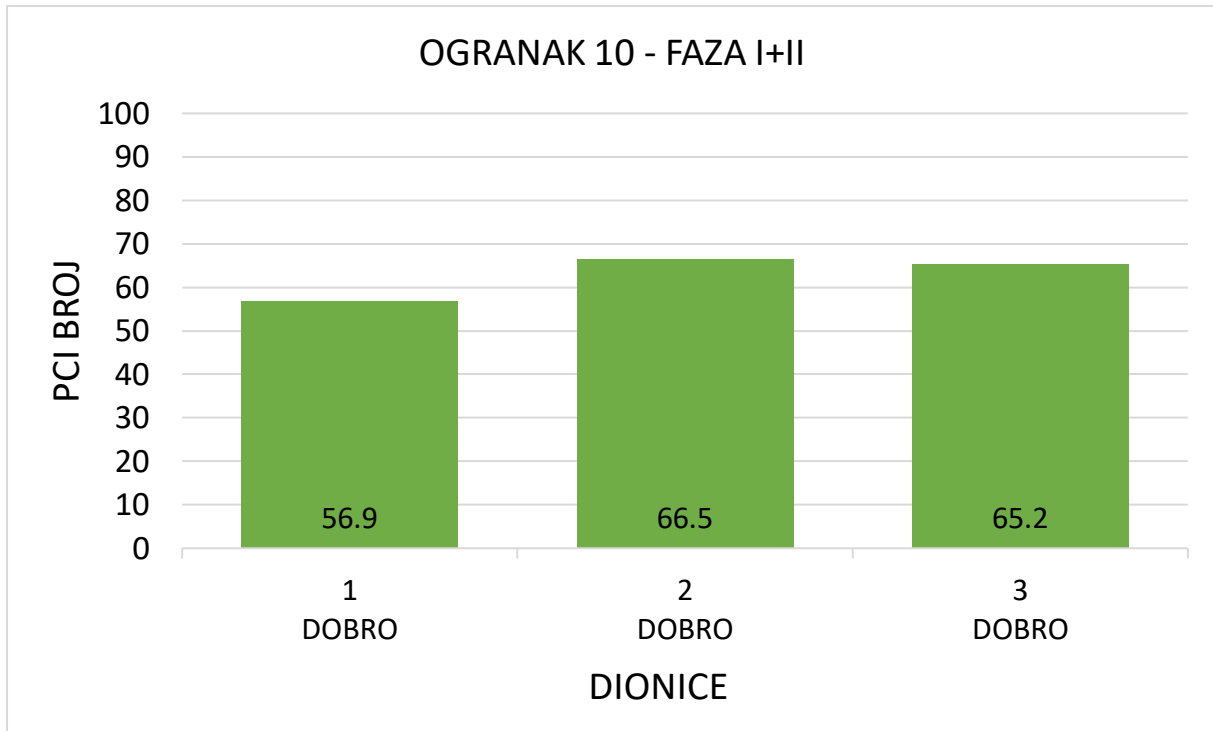
**Slika 30.** Ocjena dionica stajanke faze I+II preko PCI broja

Kod ogranka stajanke faze I+II najbolju ocjenu daje dionica 2 - uzdužna odvodnja u iznosu 66,5 dok najlošiju ocjenu kolnika daje dionica 1 - staza za vožnju u iznosu 56.9. Sve tri dionice su sličnog stanja kolnika što ih također sve svrstava u ocjenu "dobro". Ogranak ima ponderirani prosjek PCI broja u iznosu 62.77 što kod ljestvice za ocjenu kolnika spada u kategoriju "dobro".
