**OCJENA STANJA KOLNIKA STAJANKE  
MEĐUNARODNE ZRAČNE LUKE ZAGREB  
IZRAČUNOM PCI BROJA**

DIPLOMSKI RAD

**AIRPORT ZAGREB APRON PAVEMENT  
CONDITION INDEX**

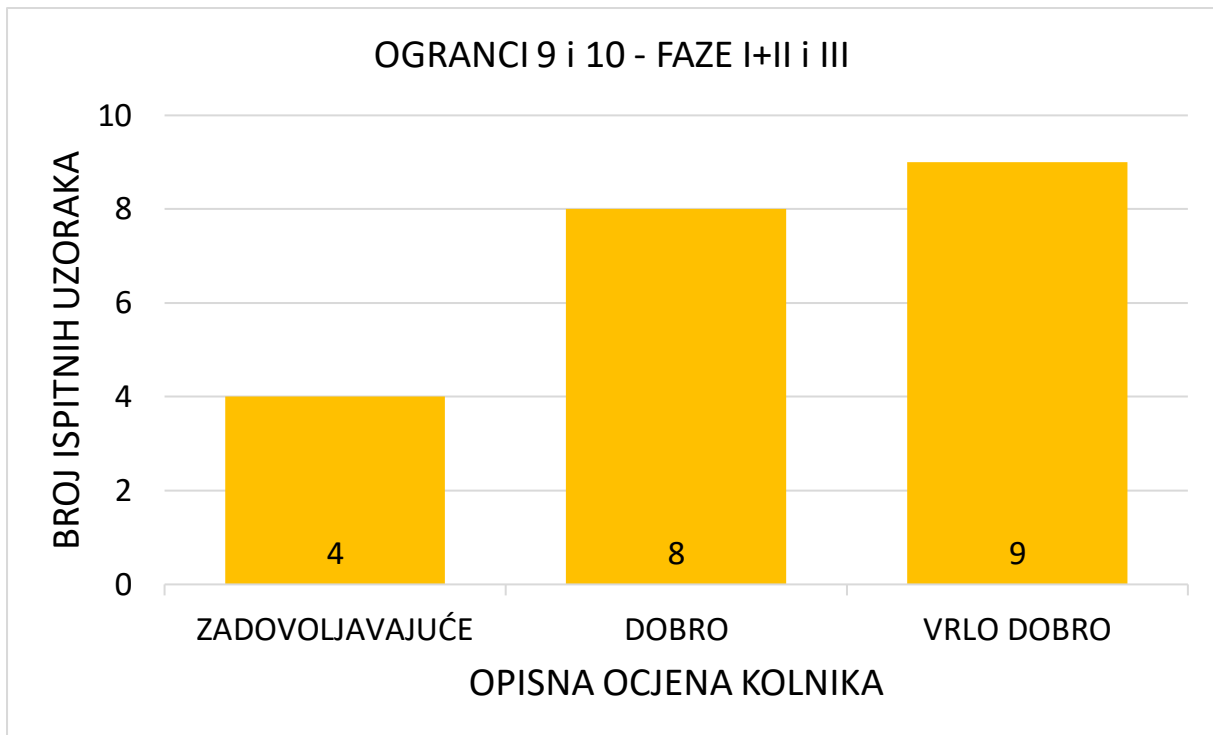
**Slika 34.** Ocjena stanja kolničke površine (PCI) u odnosu na broj ispitnih uzoraka glavne stajanke

Kod ispitnih uzoraka većina (devet) spada u ocjenu "vrlo dobro", osam u "dobro" te četiri u "zadovoljavajuće".
