Undergraduate thesis / Završni rad

HIDROELEKTRANA PERUĆA I TRENDVI PROTOKA I OTJECANJA RIJEKE CETINE

ZAVRŠNI ISPIT

**HYDRO POWER PLANT PERUĆA AND TRENDS
IN THE DISCHARGE AND RUNOFF OF THE
CETINA RIVER**

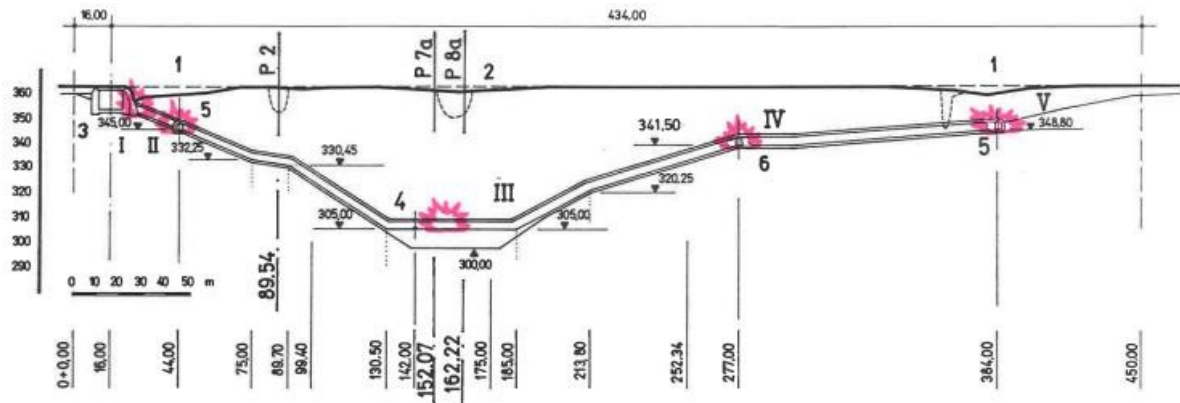
Prema oštećenjima, zaključeno je da je eksploziv aktiviran na pet mjesta u injekcijskoj galeriji, što je kasnije i potvrđeno naknadnim istraživanjima. Mjesta na kojima je aktiviran eksploziv označena su na uzdužnom presjeku I-V, prikazano na Slici 8 [4].

| 1. KRATERI NA DESNOM I LJEVOM KRAJU BRANE | 5. UNIŠTENI PRISTUPNI TUNELI U INJEKCIJSKU GALERIJU |
| 2. ULEGNUĆE KRUNE NA NAJVIŠEM DIJELU BRANE | 6. OŠTEĆEN PRISTUPNI TUNEL U INJEKCIJSKU GALERIJU |
| 3. UNIŠTENJA PRELJEVNA GRAĐEVINA | |
| 4. DRENAŽNI ODVOD IZ INJEKCIJSKE GALERIJE | I, II, III, IV, V PRETPOSTAVLJENA MJESTA EKSPLOZIJE |

Slika 8: Uzdužni presjek brane Peruća s postavljenim eksplozivom (Izvor: [4])
