Marinela Dukić

HIDROELEKTRANA PERUĆA I TRENDVI PROTOKA I OTJECANJA RIJEKE CETINE

ZAVRŠNI ISPIT

**HYDRO POWER PLANT PERUĆA AND TRENDS
IN THE DISCHARGE AND RUNOFF OF THE
CETINA RIVER**

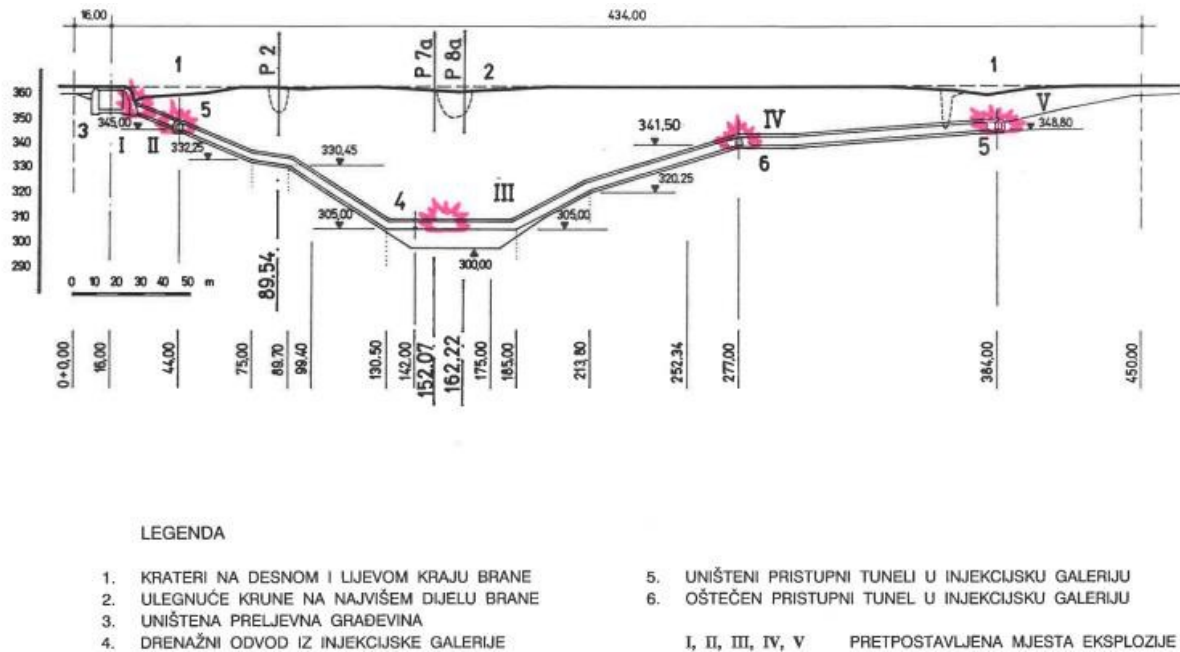
Slika 8: Uzdužni presjek brane Peruća s postavljenim eksplozivom (Izvor: [4])

Prema oštećenjima, zaključeno je da je eksploziv aktiviran na pet mjesta u injekcijskoj galeriji, što je kasnije i potvrđeno naknadnim istraživanjima. Mjesta na kojima je aktiviran eksploziv označena su na uzdužnom presjeku I-V, prikazano na Slici 8 [4].

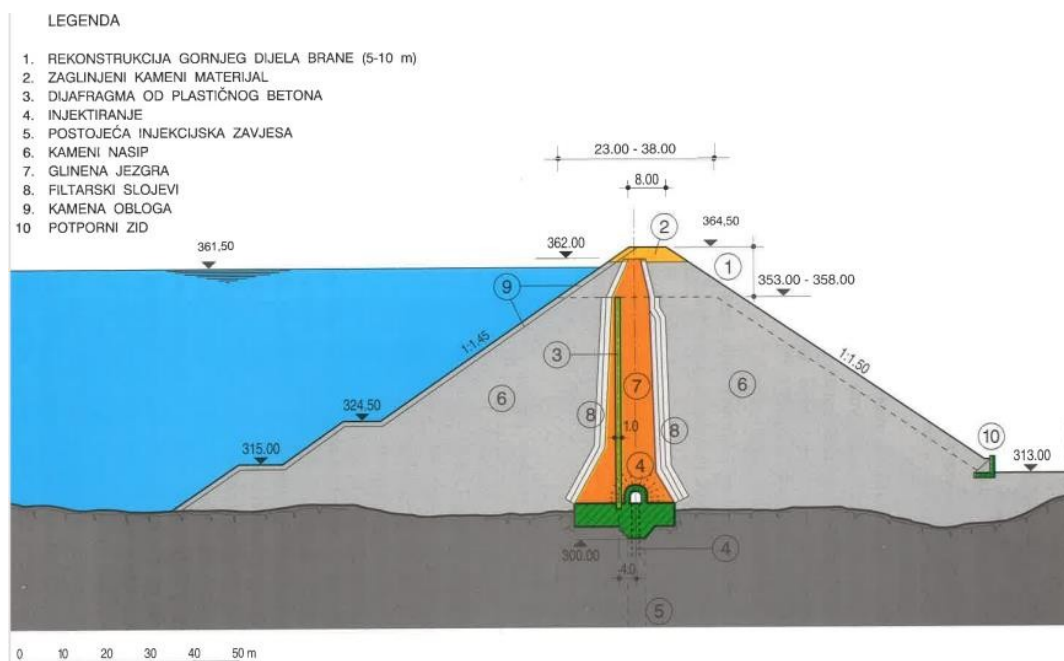
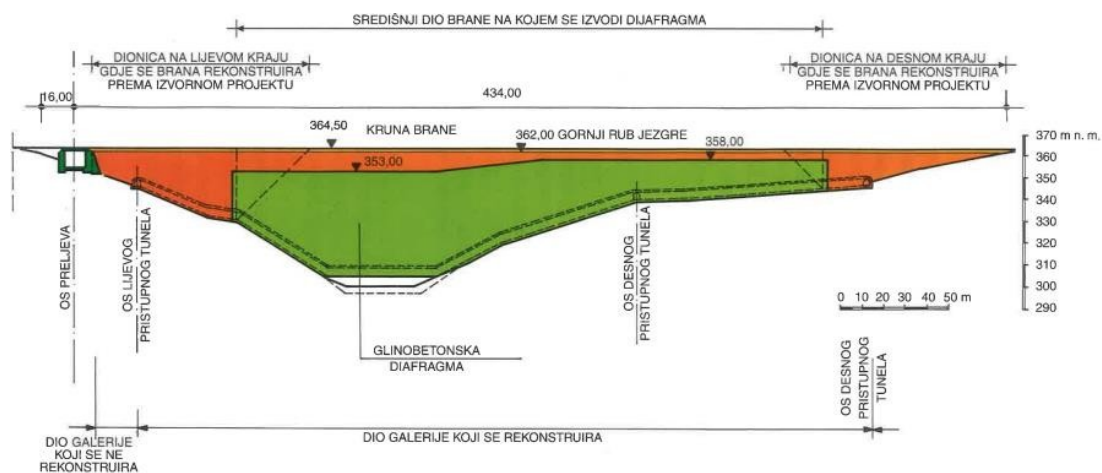
Slika 15: Poprečni presjek rekonstrukcije brane s dijafragmom od plastičnog betona (Izvor: [10])

Slika 16: Uzdužni presjek rekonstrukcije brane s dijafragmom od plastičnog betona (Izvor: [10])

Prema ovoj varijanti sanacija brane podrazumijevala je izvedbu dijafragme, kao vododrživog elementa brane, od plastičnog betona (Slika 15 i Slika 16). Na lijevom kraju, u dužini od 100 m planirana je zamjena jezgrovnog dijela, a na desnom kraju, također u dužini od 100 m, zamjena cijelog poprečnog presjeka brane sa glinenom jezgrom. Dijafragma je trebala biti debljine 1 m, a duboka između 13 i 52 m. Temeljenje dijafragme izvelo bi se u stijeni, odnosno betonskom bloku dubine 2 metra. U varijanti 2 predviđeno je obnavljanje injekcijske galerije na dva načina. Na mjestima na kojima nije urušena izvodilo bi se podgrađivanje čeličnim lukovima, zatim betonska obloga debljine 15 cm armirana s dvostrukom čeličnom mrežom. Na uništenim dijelovima galerije bio je predviđen iskop pod zaštitom čeličnih lukova i platica te izvedba 80 cm debele betonske obloge [10].

Naposljetku kao varijantno rješenje izabrana je izvedba dijafragme od plastičnog betona, te potpuna sanacija lijevog i desnog kraja brane, odnosno Varijanta 2 [10]. U okviru sanacije brana je nadvišena za 1,5 m u odnosu na prvobitnu. Na taj način povećao se i maksimalni radni vodostaj te je dobiveno dodatnih 24 mil. m³ vode u akumulacijskom jezeru, što je za 4% više u odnosu na prvobitno jezero [2]. Povišenje brane izvedeno je nasipavanjem s nizvodne strane, nasuto je 80 000 m³ materijala, ali uz nasipanje bilo je nužno izgraditi i potporni zid visine 5,0 m u nizvodnoj nožici zbog blizine rasklopišta HE Peruća [3]. Hidroelektrana je nedugo nakon miniranja bila osposobljena za proizvodnju energije te je tijekom trajanja radova na sanaciji proizvodila energiju, ali sa smanjenom snagom [2].
