PROCJENA POTRESNE OŠTETLJIVOSTI ZGRADA U BLOKOVIMA U DONJEM GRADU ZAGREBA

Master's thesis / Diplomski rad

2024

Degree Grantor / Ustanova koja je dodijelila akademski / stručni stupanj: **University of Zagreb, Faculty of Civil Engineering / Sveučilište u Zagrebu, Građevinski fakultet**

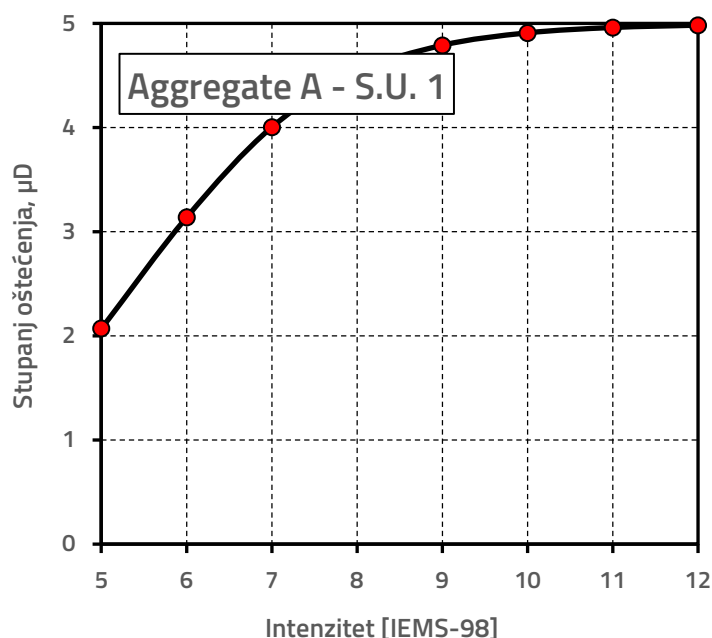
Aggregate ID	I _v	V	VI	VII	VIII	IV	X	XI	XII
		5	6	7	8	9	10	11	12
	0,66	2,0704	3,1386	4,0046	4,5282	4,7908	4,9101	4,9619	4,983975

Tablica 25: Rezultati Adriseizmičke metode za zgradu Petrinjska ul. 25

I,v= index of vulnerability (1/I)	1,99		
E= Exposure	1,00		
H=Hazard	0,38		
STRUCTURAL RETROFITTING CHARACTERISTICS			
Extent of intervention	Focused	Specific intervention on critical elements	
Material preference	Wood	-	
MEASURES COULD BE IMPLEMENTED			
Adding beams of the same type as existing ones (wooden beams)			
COST		LOW	\$
TECNICAL COMPLEXITY		MEDIUM	
SUGGESTED FOR		Overloaded floors/elements
