PROCJENA POTRESNE OŠTETLJIVOSTI ZGRADA U BLOKOVIMA U DONJEM GRADU ZAGREBA

**PROCJENA POTRESNE OŠTETLJIVOSTI
ZGRADA U BLOKOVIMA U DONJEM GRADU
ZAGREBA**

DIPLOMSKI RAD

Mentor: izv. prof. dr. sc. Mislav Stepinac

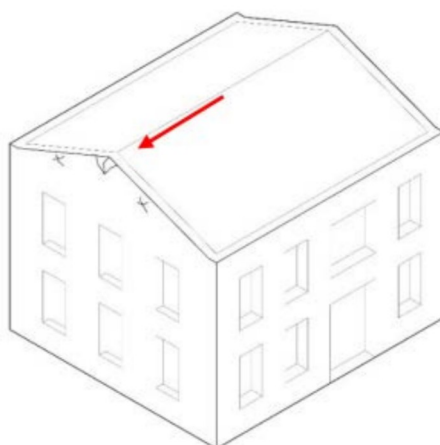
Zabatni zidovi uobičajeno su debljine 14 cm i vrlo visoki i prilikom potresa dolazi do udara dijelova krovišta (krovnih rogova i krutih greda) zbog neadekvatne povezanosti čime se on urušava (slika 8). Do urušavanja nenosivih pregradnih zidova debljine oko 14 cm dolazi pretežno zbog vitkosti jer ti zidovi često budu dugi i visoki. Oštećenja krovišta pojavljivala su se u zgradama kod kojih je došlo do prenamjene potkrovlja u stan gdje su se često uklanjali elementi krovišta čime se vrlo promijenio statički sustav krovišta. Dimnjaci su svojom velikom vlastitom težinom i vitkosti oštetili dijelove krovišta i krovove, a zbog loše povezanosti konzolnih elemenata i ornamenata s građevinama došlo je i do njihovog urušavanja (slika 9) (4).

Slika 8: Lokalna oštećenja zabatnih zidova u nivou krovišta (9)

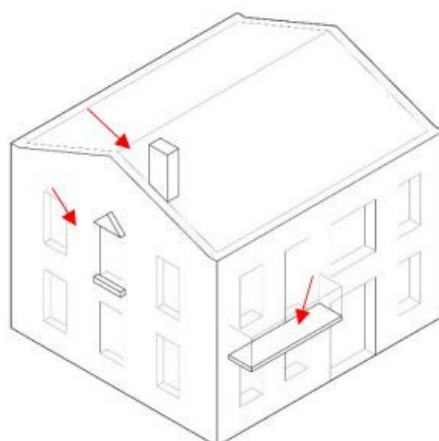
Slika 9: Lokalna oštećenja dimnjaka, konzolnih elemenata, ornamenata (9)

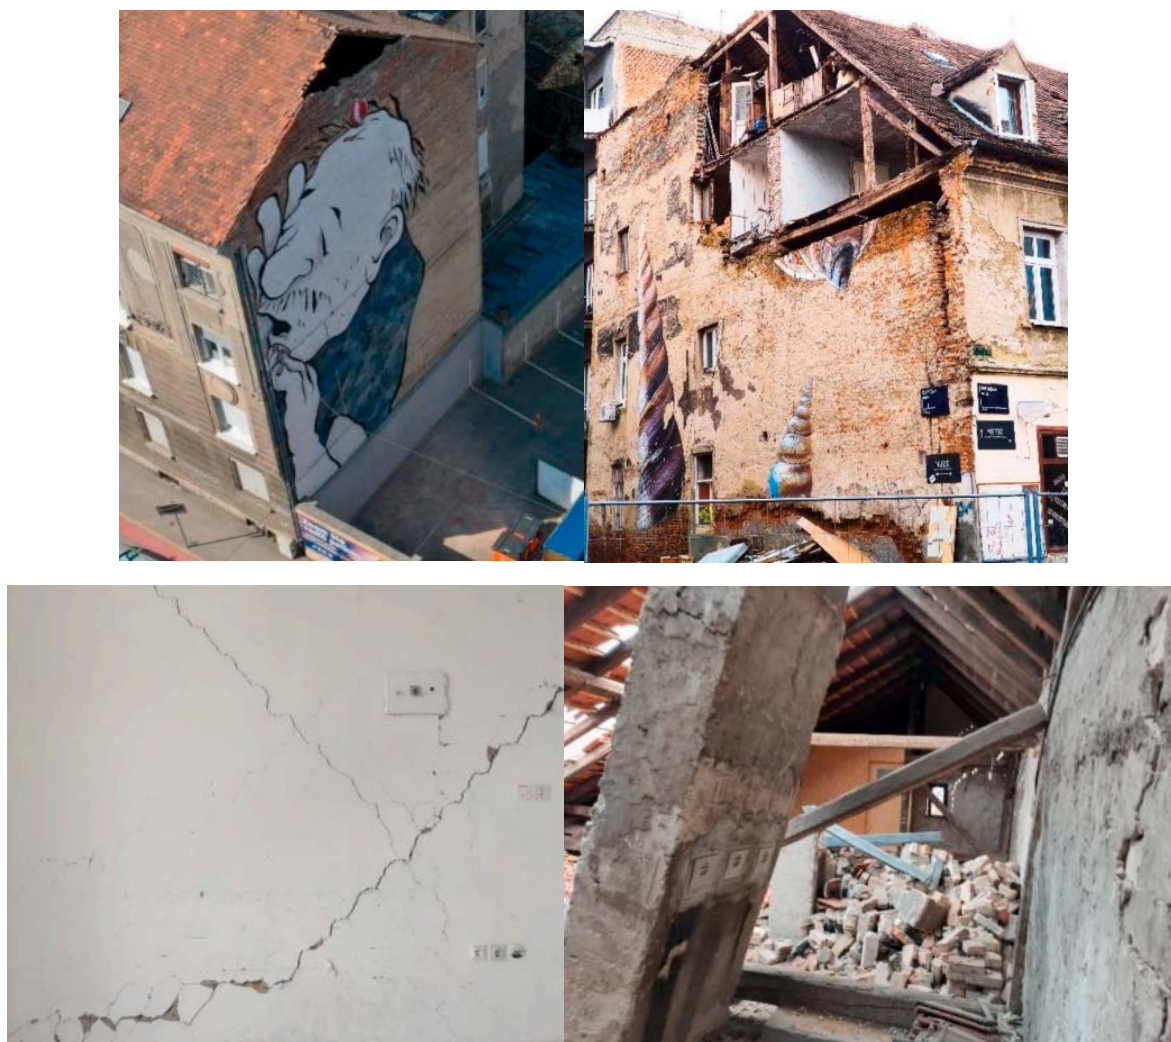
Slika 11: Primjer vanjskih i unutarnjih oštećenja u Zagrebu (2)

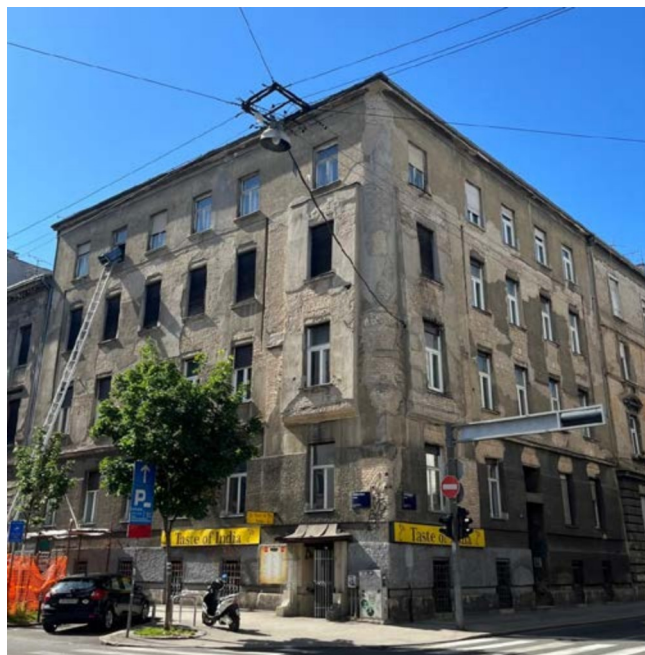
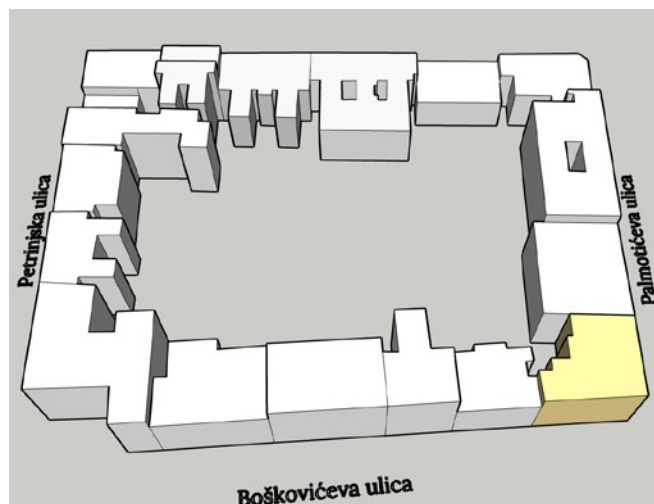
Slika 37: Zgrada unutar bloka, Boškovićeve ul. 11/Palmotićeve ul. 34

Prva zgrada nalazi se u kutu bloka na adresi Boškovićeve ulica 11/Palmotićeve ulica 34 i datira iz 1937. godine. Suteran, visoko prizemlje i 3 kata čine ovu zgradu nepravilna tlocrta L oblika. Sagrađena je opekom i vapnenim mortom tipičnom za austrougarski tip gradnje, drvenih međukatnih konstrukcija i drvenog krovišta te ima pretežno stambenu namjenu osim prizemlja u kojem se nalazi restoran.

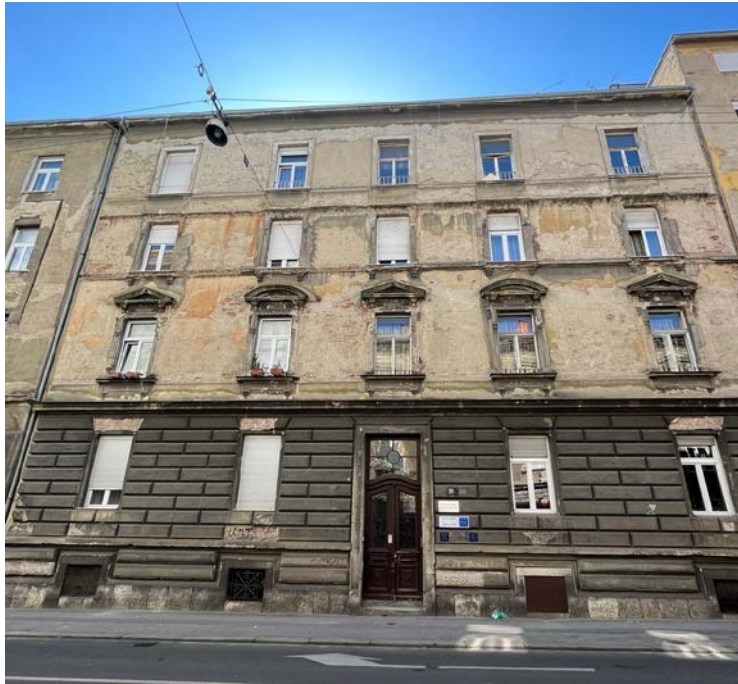
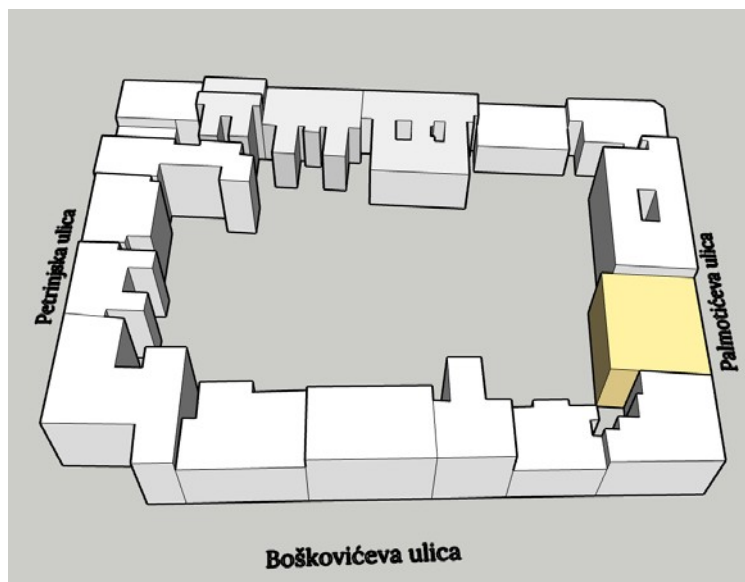
Slika 38: Zgrada unutar bloka, Palmotićeve ulica 32

Iduća zgrada u bloku nalazi se na adresi Palmotićeve ulica 32. Sagrađena je početkom 20. stoljeća od opeke, drvenih međukatnih konstrukcija i drvenog krovišta. Tlocrtno pravilna zgrada pravokutnog oblika sastoji se od prizemlja i 3 etaže iznad. Pretežno stambene namjene s poslovnim prostorima u prizemlju.

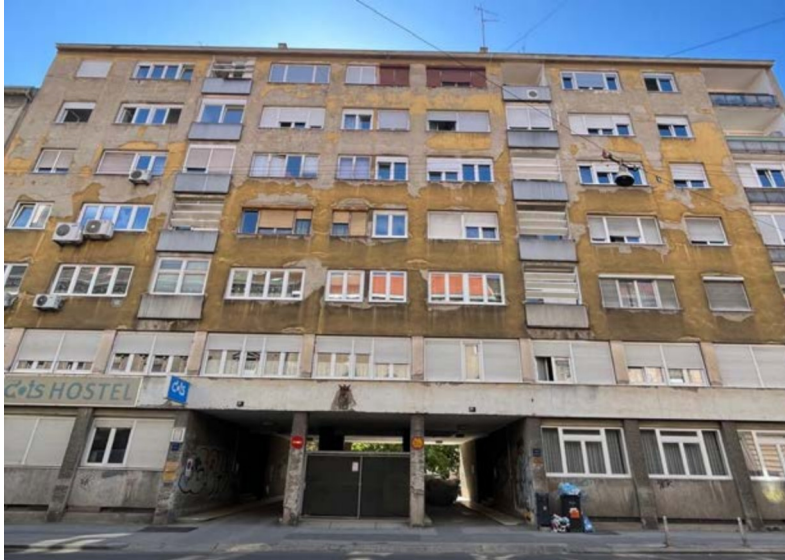
Slika 39: Zgrada unutar bloka, Palmotićeve ulica 30

Na adresi Palmotićeve ulica 30 nalazi se zgrada sagrađena sredinom 20. stoljeća. Sastoji se od prizemlja i 6 katova. Armiranobetonska zgrada, ravnog krova te nepravilnog tlocrta. Zgrada je pretežno stambena s poslovnim prostorima u prizemlju.

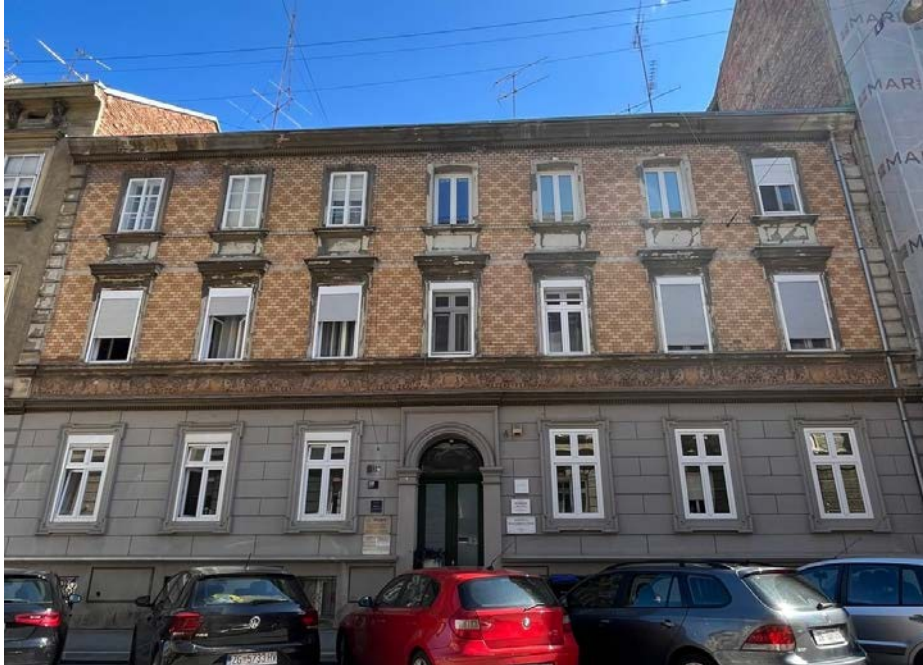
Slika 41: Zgrada unutar bloka, Ul. Ignjata Đorđića 10

Zgrada na adresi Ulica Ignjata Đorđića 10 sagrađena je 1885. godine. Prizemlje zgrade ima poslovnu namjenu dok su ostale dvije etaže stambene. Tlocrt zgrade je pravilan, a sagrađena je od opeke s drvenim međukatnim konstrukcijama i drvenim krovom.

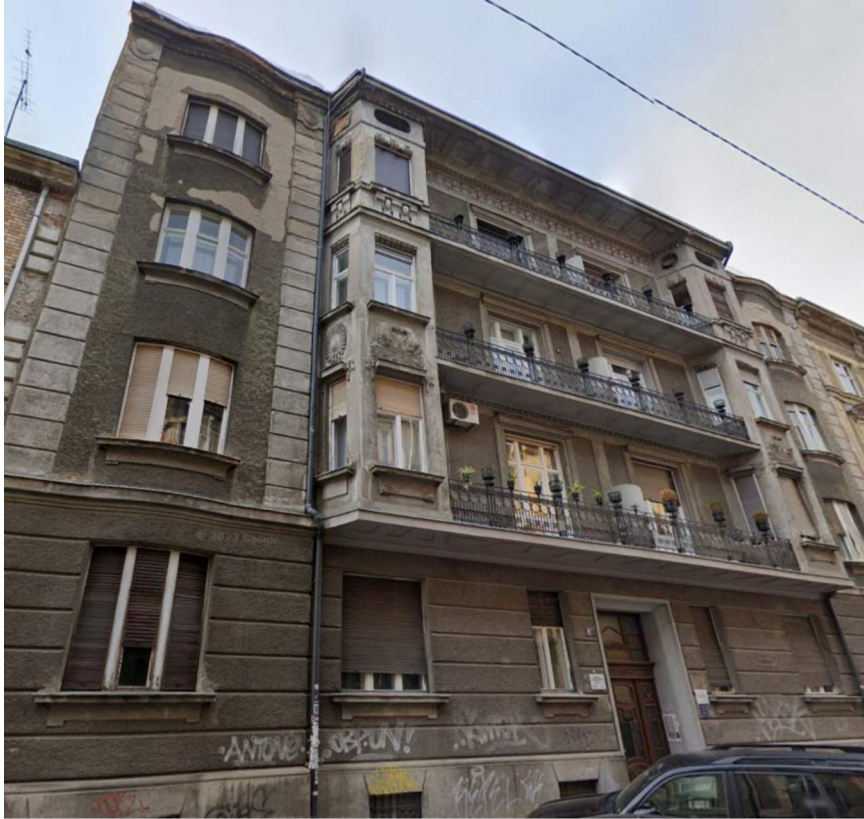
Slika 42: Zgrada unutar bloka, Ul. Ignjata Đorđića 8A

Zgrada na adresi Ulica Ignjata Đorđića 8A sagrađena je 1944. godine. Sastoji se od prizemlja i 3 etaže te je stambene namjene. Materijal za gradnju bio je opeka i drvo za međukatne konstrukcije i krovište. Nepravilnog je tlocrta.

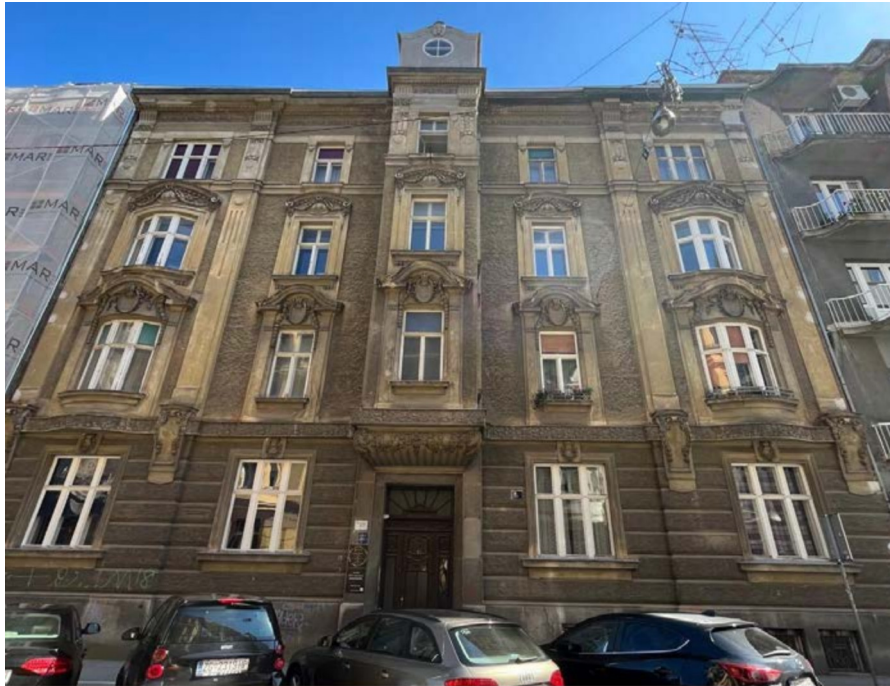
Slika 43: Zgrada unutar bloka, Ul. Ignjata Đorđića 8

Zgrada na adresi Ulica Ignjata Đorđića 8 sagrađena je 1944. godine. Sastoji se od prizemlja i 3 etaže te je stambene namjene. Materijal za gradnju bio je opeka i drvo za međukatne konstrukcije i krovšte. Zgrada ima dva dvorišna krila što ju čini nepravilnom tlocrtno.

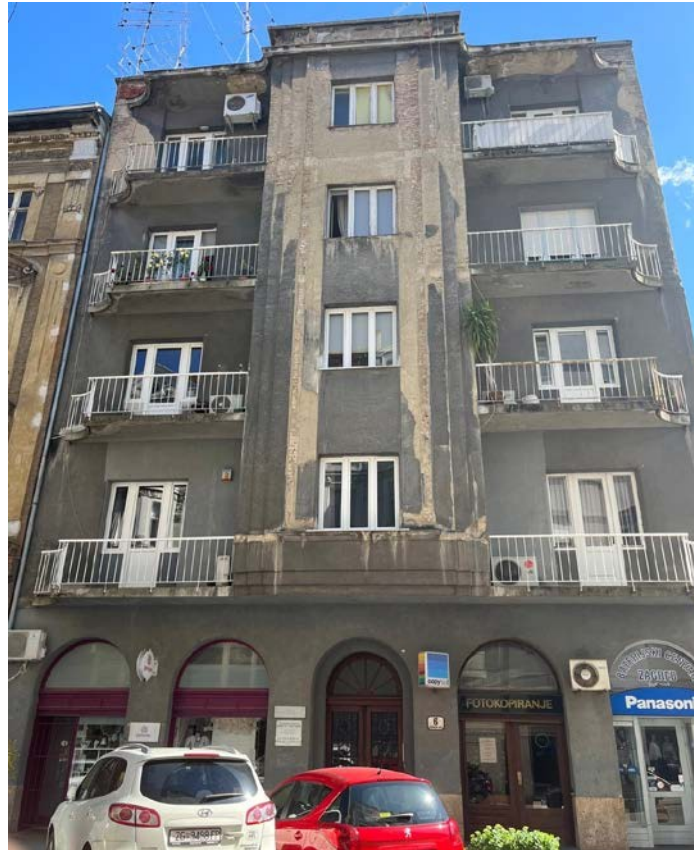
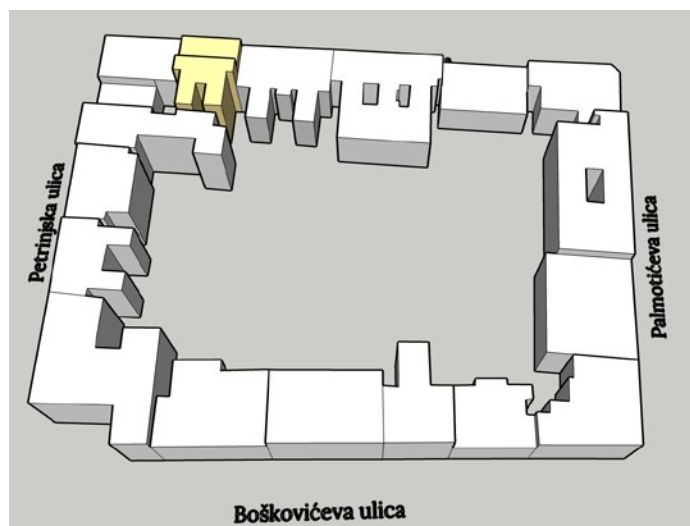
Slika 44: Zgrada unutar bloka, Ul. Ignjata Đorđića 6

Na adresi Ulica Ignjata Đorđića 6 nalazi se zgrada sagrađena 1931. godine. Četverokatnica ravnog krova sagrađena je od opeke s drvenim međukatnim konstrukcijama, ravnog krova te je nepravilnog tlocrta. Zgrada je pretežno stambena s poslovnim prostorima u prizemlju.

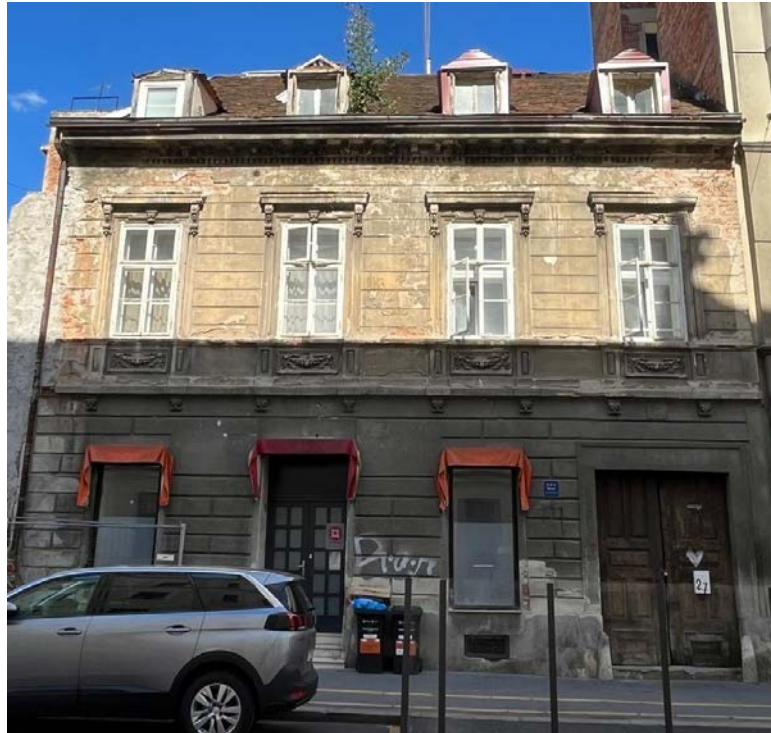
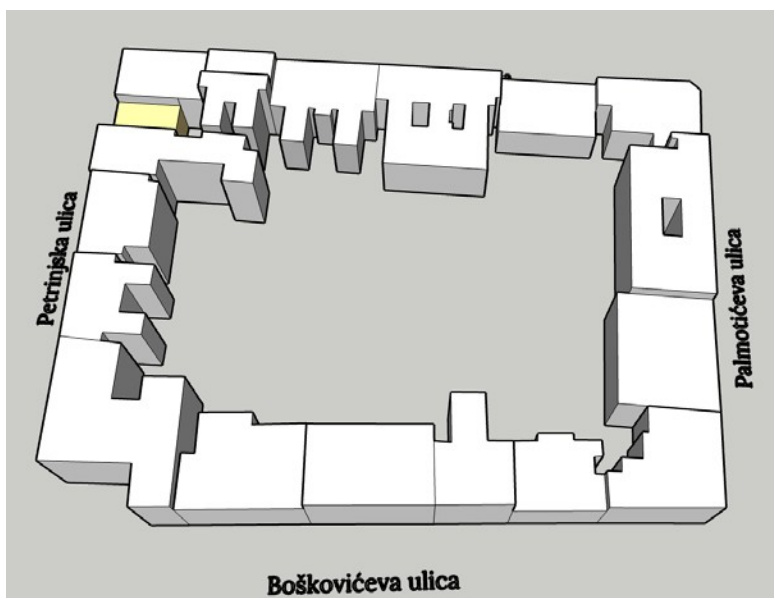
Slika 47: Zgrada unutar bloka, Petrinjska ulica 27

Zgrada u bloku nalazi se na adresi Petrinjska ulica 27. Sagrađena je početkom 20. stoljeća od opeke, drvenih međukatnih konstrukcija i drvenog krovišta. Tlocrtno pravilna zgrada pravokutnog oblika sastoji se od prizemlja i 2 etaže iznad. Pretežno stambene namjene s poslovnim prostorima u prizemlju.

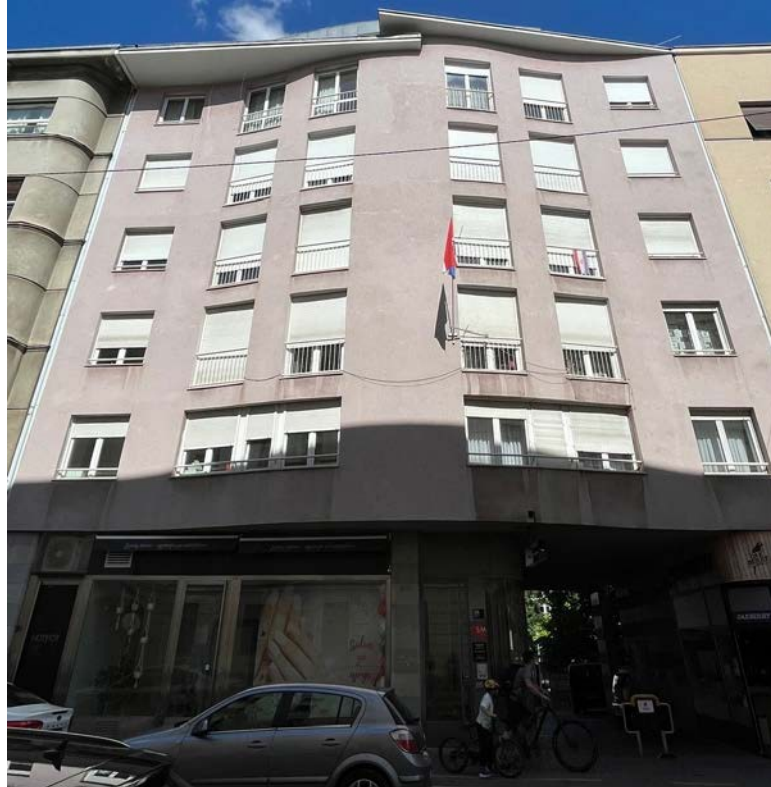
Slika 49: Zgrada unutar bloka, Petrinjska ulica 31

Na adresi Petrinjska ulica 31 nalazi se zgrada sagrađena 1995. godine. Šesterokatnica je sagrađena od armiranog betona s armiranobetonskim međukatnim konstrukcijama te je nepravilnog tlocrta. Zgrada je pretežno stambena s poslovnim prostorima u prizemlju.
