PROCJENA POTRESNE OŠTETLJIVOSTI ZGRADA U BLOKOVIMA U DONJEM GRADU ZAGREBA

Master's thesis / Diplomski rad

**PROCJENA POTRESNE OŠTETLJIVOSTI
ZGRADA U BLOKOVIMA U DONJEM GRADU
ZAGREBA**

Mentor: izv. prof. dr. sc. Mislav Stepinac

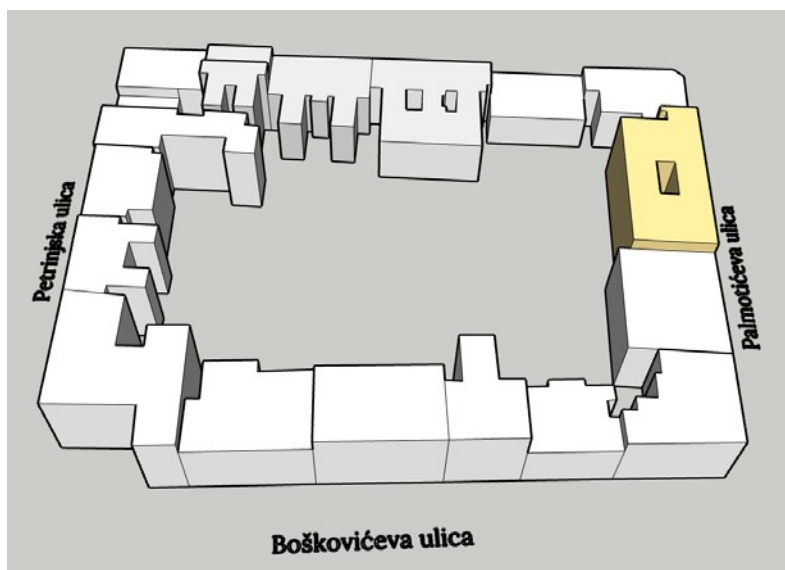
Slika 39: Zgrada unutar bloka, Palmotićeve ulica 30

Na adresi Palmotićeve ulica 30 nalazi se zgrada sagrađena sredinom 20. stoljeća. Sastoji se od prizemlja i 6 katova. Armiranobetonska zgrada, ravnog krova te nepravilnog tlocrta. Zgrada je pretežno stambena s poslovnim prostorima u prizemlju.

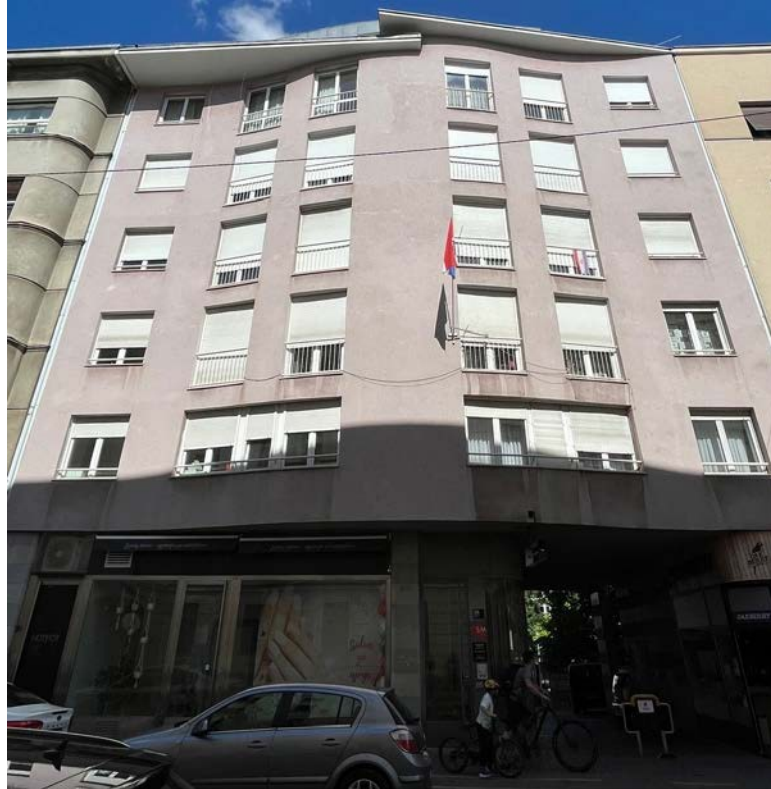
Slika 49: Zgrada unutar bloka, Petrinjska ulica 31

Na adresi Petrinjska ulica 31 nalazi se zgrada sagrađena 1995. godine. Šesterokatnica je sagrađena od armiranog betona s armiranobetonskim međukatnim konstrukcijama te je nepravilnog tlocrta. Zgrada je pretežno stambena s poslovnim prostorima u prizemlju.
