**PROCJENA POTRESNE OŠTETLJIVOSTI  
ZGRADA U BLOKOVIMA U DONJEM GRADU  
ZAGREBA**

DIPLOMSKI RAD

Mentor: izv. prof. dr. sc. Mislav Stepinac

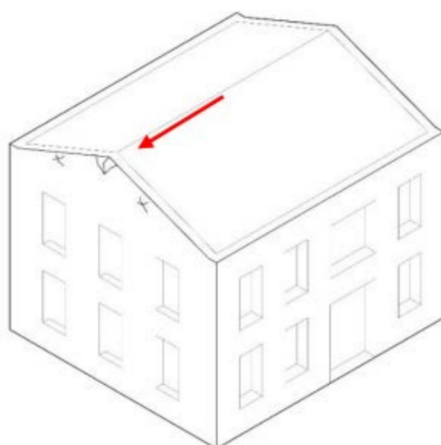
Zabatni zidovi uobičajeno su debljine 14 cm i vrlo visoki i prilikom potresa dolazi do udara dijelova krovišta (krovnih rogova i krutih greda) zbog neadekvatne povezanosti čime se on urušava (slika 8). Do urušavanja nenosivih pregradnih zidova debljine oko 14 cm dolazi pretežno zbog vitkosti jer ti zidovi često budu dugi i visoki. Oštećenja krovišta pojavljivala su se u zgradama kod kojih je došlo do prenamjene potkrovlja u stan gdje su se često uklanjali elementi krovišta čime se vrlo promijenio statički sustav krovišta. Dimnjaci su svojom velikom vlastitom težinom i vitkosti oštetili dijelove krovišta i krovove, a zbog loše povezanosti konzolnih elemenata i ornamenata s građevinama došlo je i do njihovog urušavanja (slika 9) (4).

**Slika 8:** Lokalna oštećenja zabatnih zidova u nivou krovišta (9)

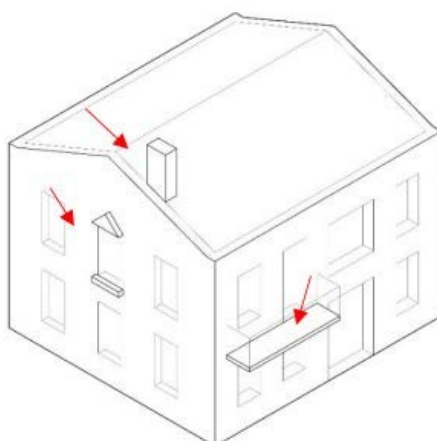
**Slika 9:** Lokalna oštećenja dimnjaka, konzolnih elemenata, ornamenata (9)

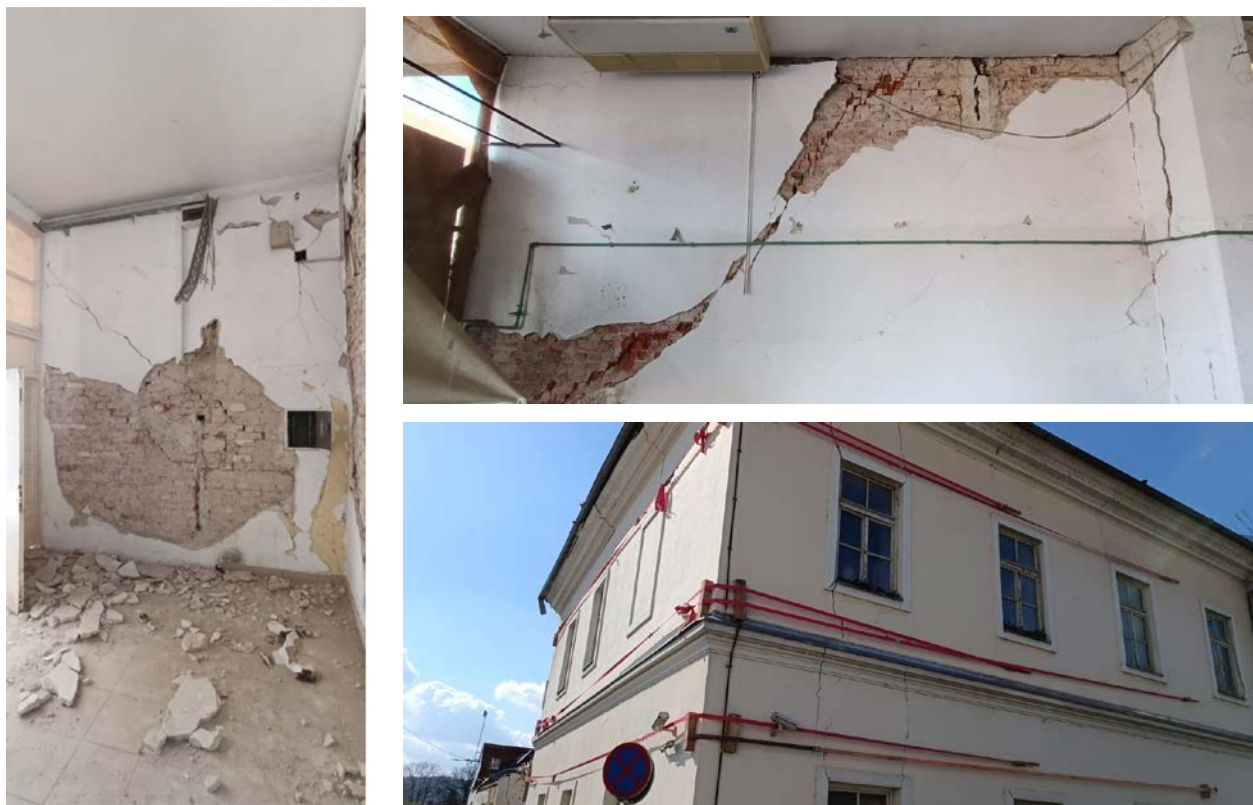
Slika 10: Primjer vanjskih i unutarnjih oštećenja u Petrinji (izvor: autor)

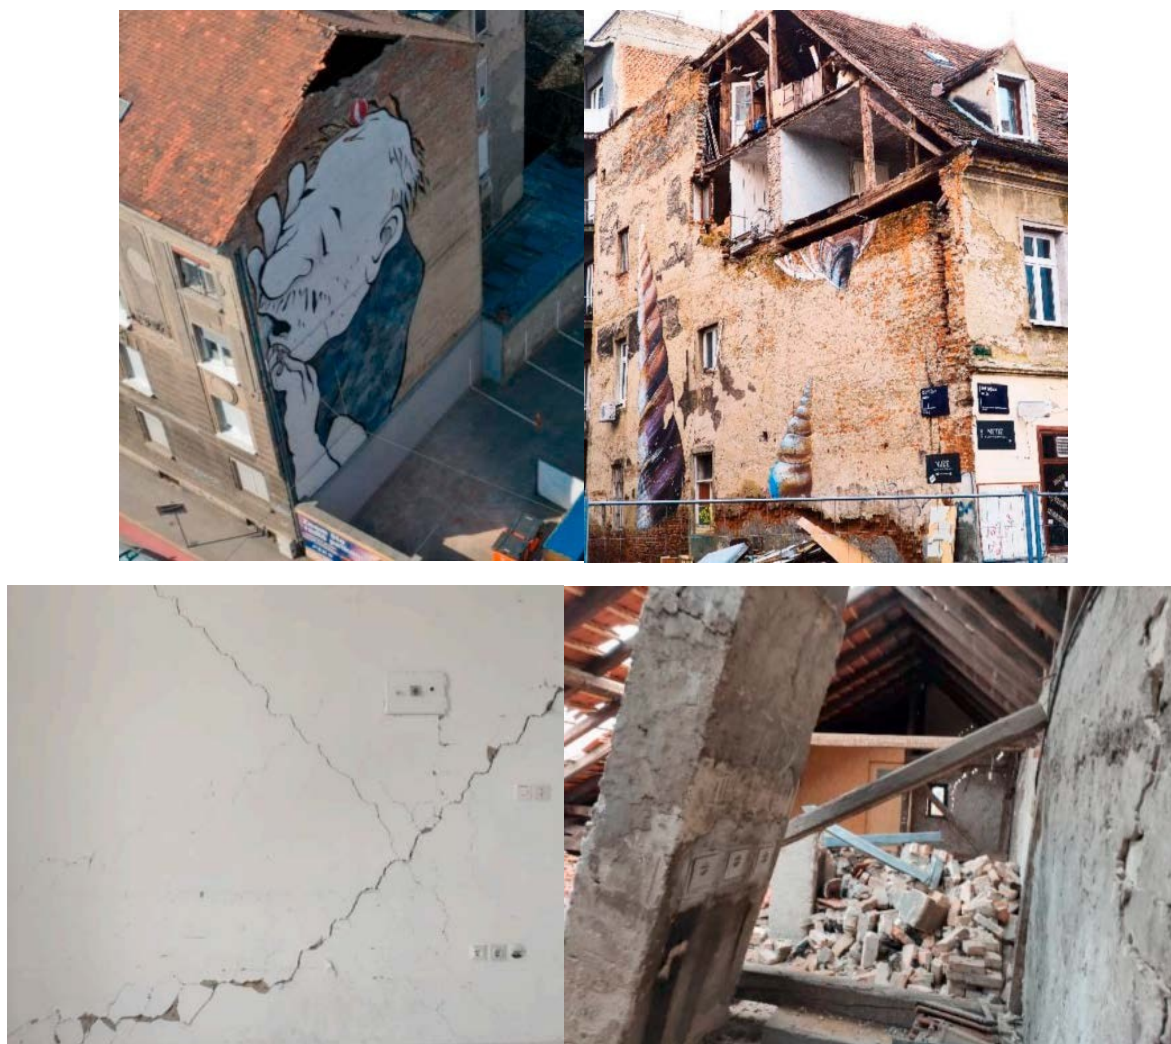
Slika 11: Primjer vanjskih i unutarnjih oštećenja u Zagrebu (2)

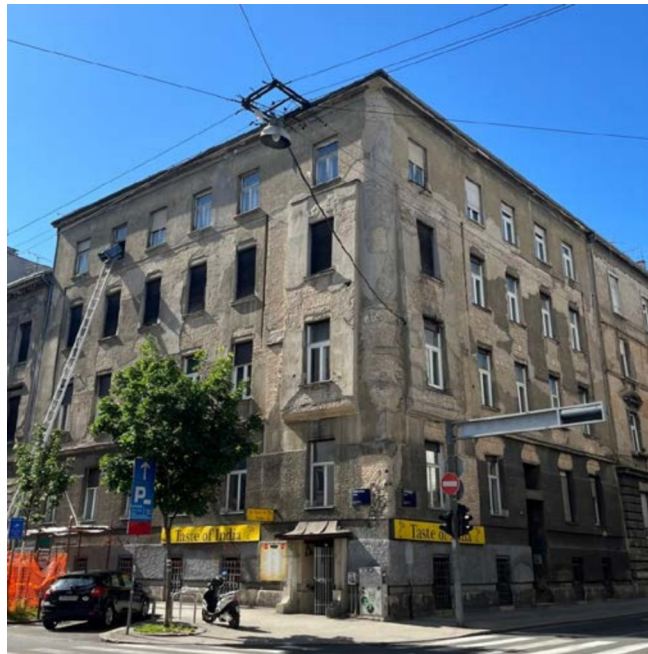
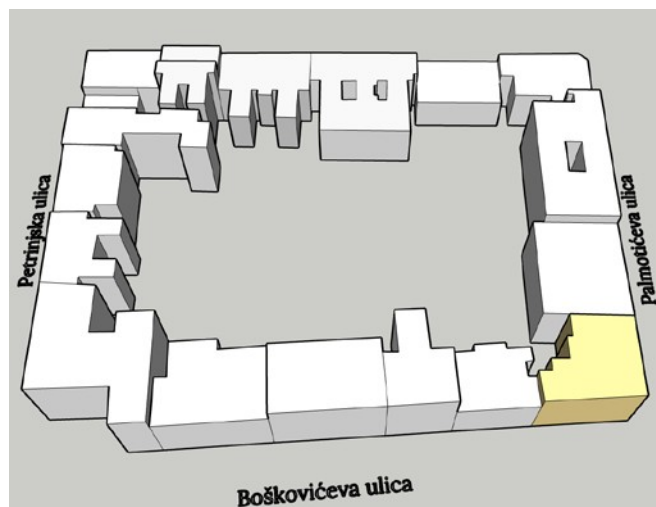
Slika 37: Zgrada unutar bloka, Boškovićeve ul. 11/Palmotićeve ul. 34

Prva zgrada nalazi se u kutu bloka na adresi Boškovićeve ulica 11/Palmotićeve ulica 34 i datira iz 1937. godine. Suteran, visoko prizemlje i 3 kata čine ovu zgradu nepravilna tlocrta L oblika. Sagrađena je opekom i vapnenim mortom tipičnom za austrougarski tip gradnje, drvenih međukatnih konstrukcija i drvenog krovišta te ima pretežno stambenu namjenu osim prizemlja u kojem se nalazi restoran.

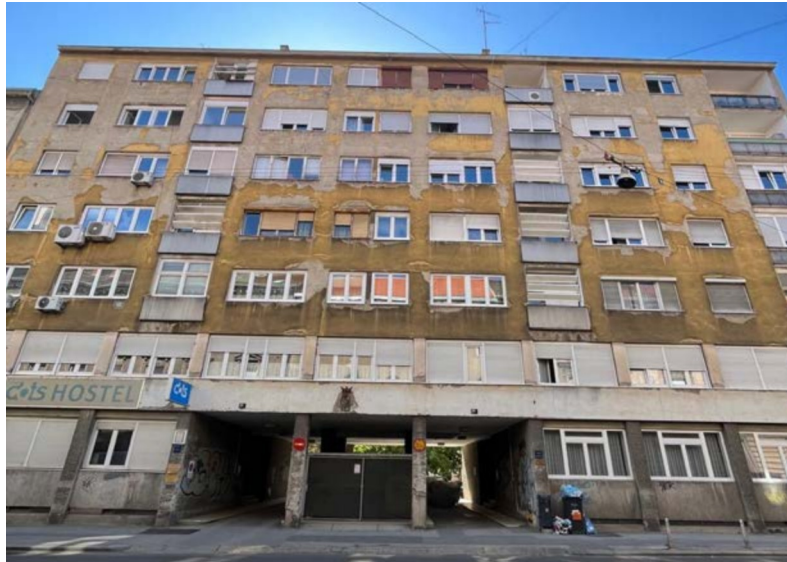
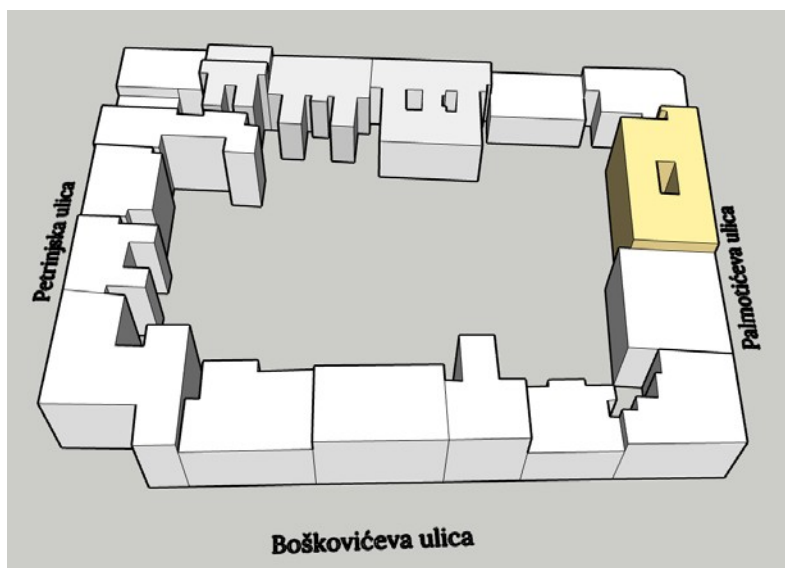
Slika 39: Zgrada unutar bloka, Palmotićeve ulica 30

Na adresi Palmotićeve ulica 30 nalazi se zgrada sagrađena sredinom 20. stoljeća. Sastoji se od prizemlja i 6 katova. Armiranobetonska zgrada, ravnog krova te nepravilnog tlocrta. Zgrada je pretežno stambena s poslovnim prostorima u prizemlju.

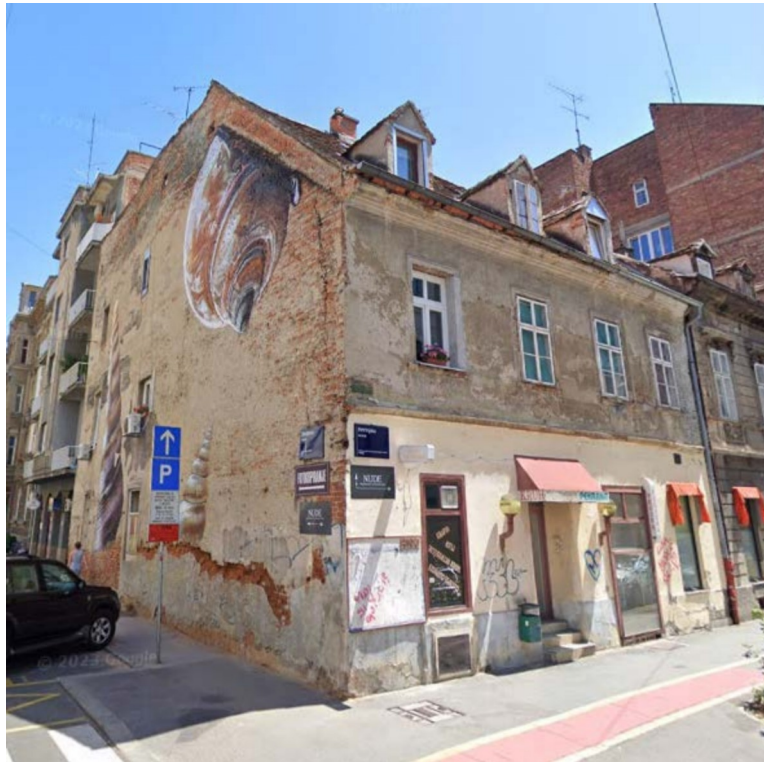
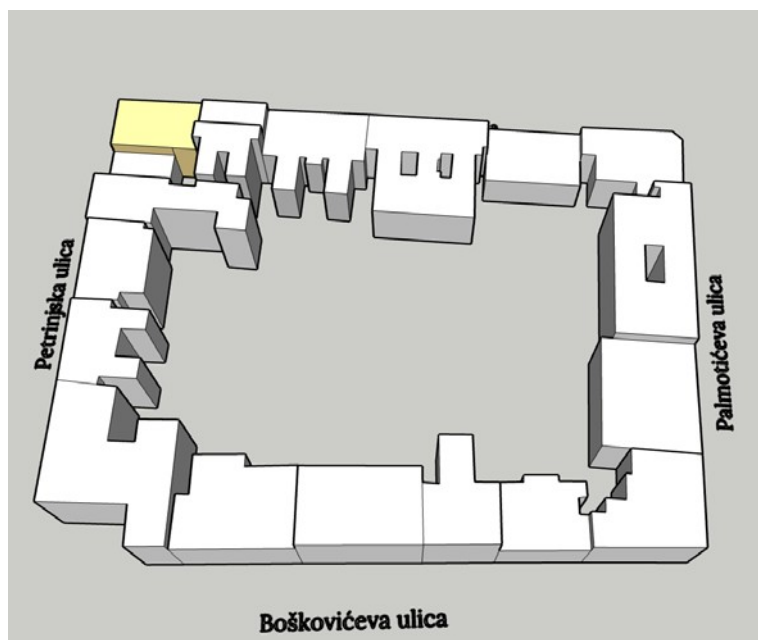
Slika 45: Zgrada unutar bloka, Petrinjska ulica 25

Zgrada na adresi Petrinjska ulica 25 sagrađena je početkom 20. stoljeća. Prizemlje zgrade ima poslovnu namjenu dok su ostale tri etaže stambene. Tlocrt zgrade je pravilan, a sagrađena je od opeke s drvenim međukatnim konstrukcijama i drvenim krovom. Zgrada je u zagrebačkom potresu teško konstrukcijski i nekonstrukcijski oštećena (EMS IV) te je naknadno srušena.

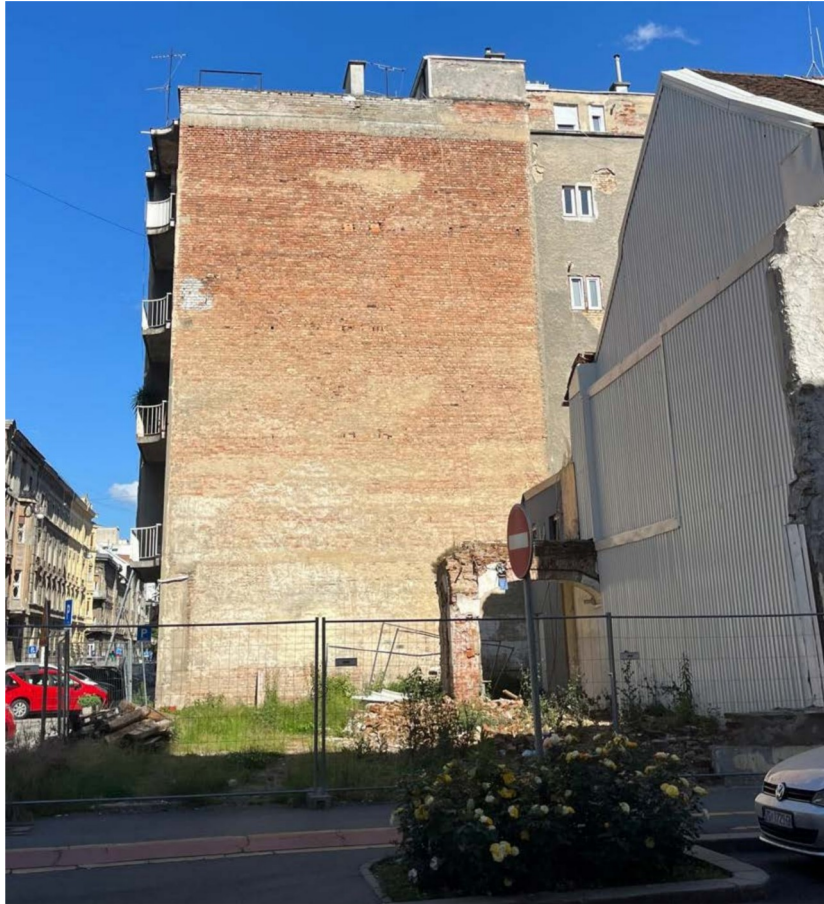
**Slika 46:** Zgrada na adresi Petrinjska ul. 25 nakon potresa je srušena zbog velikih oštećenja

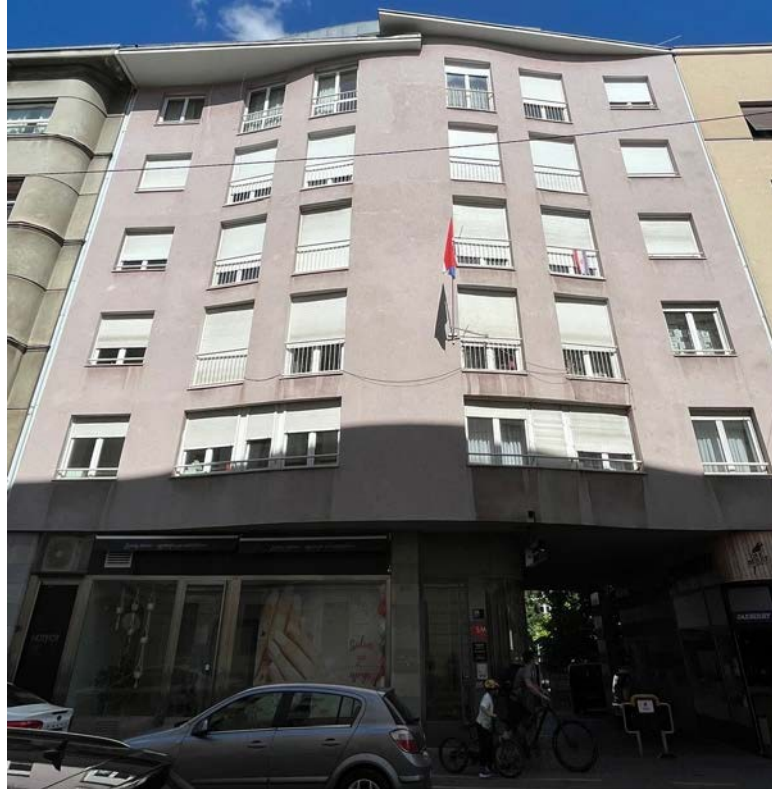
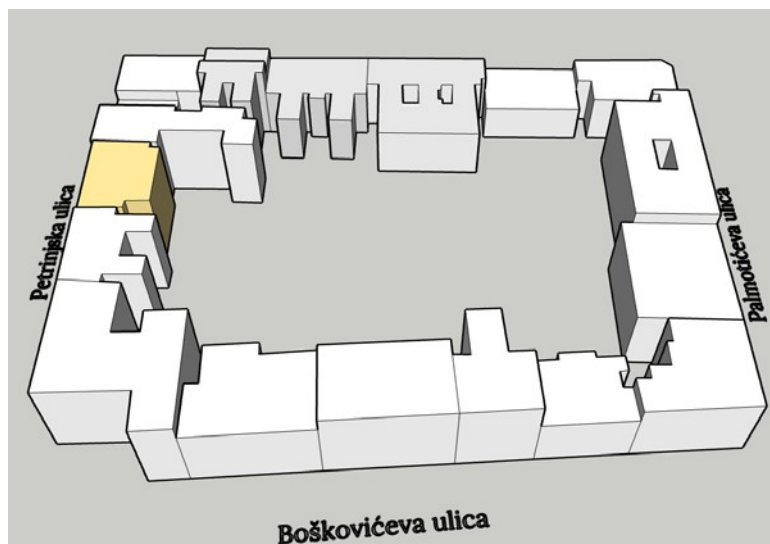
Slika 49: Zgrada unutar bloka, Petrinjska ulica 31

Na adresi Petrinjska ulica 31 nalazi se zgrada sagrađena 1995. godine. Šesterokatnica je sagrađena od armiranog betona s armiranobetonskim međukatnim konstrukcijama te je nepravilnog tlocrta. Zgrada je pretežno stambena s poslovnim prostorima u prizemlju.

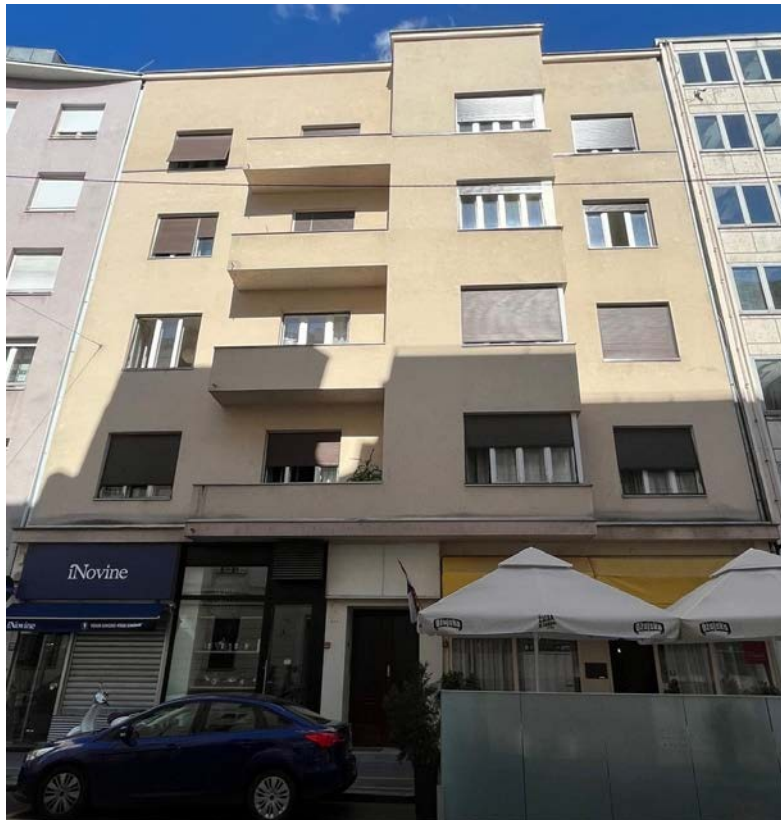
Slika 50: Zgrada unutar bloka, Petrinjska ulica 33

Zgrada na adresi Petrinjska ulica 33 sastoji se od prizemlja i 4 etaže iznad. Sagrađena je 1933. godine opekom te ima drvene međukatne konstrukcije i krovšte. Nepravilnog je tlocrta jer ima dva dvorišna krila. Prizemlje zgrade ima poslovnu namjenu dok je ostatak stambeni.
