Trajnost armiranobetonskih željezničkih pragova

Ivan Zovkić¹, prof. dr. sc. Stjepan Lakušić²

¹HŽ Infrastruktura d.o.o., Antuna Mihanovića 12, Zagreb, ivanzovkic@gmail.com

Durability of reinforced-concrete track sleepers

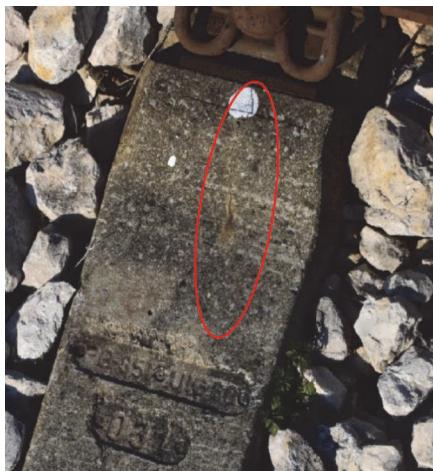
- tip 1: uzdužne pukotine uz tiple (spoj tračnice i praga), maksimalne dužine 30 cm sa svake strane tračnice, širine $\leq 0,5$ mm, neravnomjerne i nepravocrtnе
- tip 2: uzdužne pukotine po cijeloj duljini praga, širine pukotine ≥ 1 mm, neravnomjerne i nepravocrtnе.

Pukotine tipa 1 (slika 4.) primijećene su na pruzi M304 DG – Metković – Ploče, dok su pukotine tipa 2 (slika 5.) primijećene na prugama M104 Novska – Tovarnik – DG i M604 Oštarije – Knin – Split.

Slika 4. Pukotina TIP 1

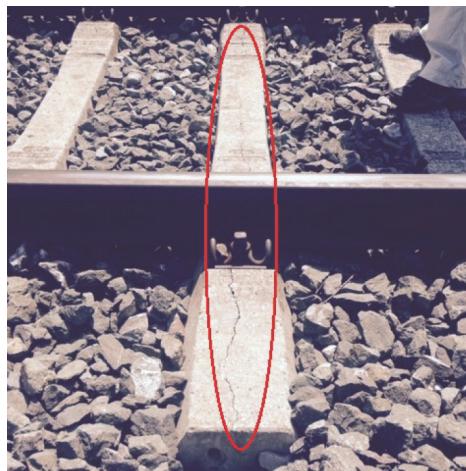
Slika 5. Pukotina TIP 2

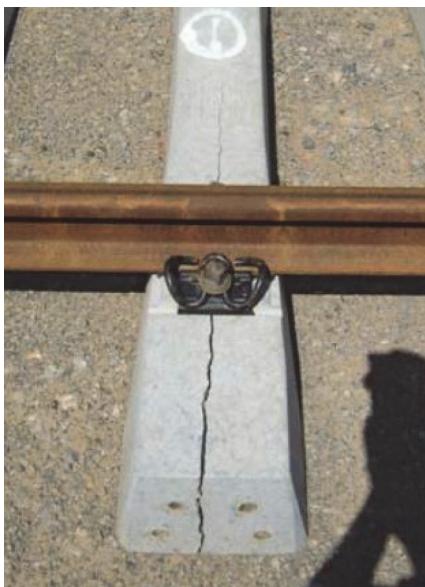
Tijekom izvođenja radova na rekonstrukciji dionice Korint – Tripolis – Klamata 2007. na betonskim pragovima uočene su uzdužne pukotine te se pristupilo analizi navedene pojave i provedena su ispitivanja oštećenih pragova. Pukotine su uočene tijekom radova na osposobljavanju kolosijeka za privremeni promet. Većina je pukotina uznapredovala cijelom visinom praga, nastala je na mjestu pričvršćenja te se širila prema krajevima praga [5]. Na slici 6. prikazan je primjer uzdužne pukotine na betonskome pragu, po cijeloj visini presjeka.

te rezultate tvorničkih ispitivanja. Treća je faza obuhvatila analizu svih dostupnih podataka. Nakon analize zaključeno je to da je razlog pojave pukotina visoka vrijednost momenta pritezanja vijaka (tirfona). Dokazano je to da momenti pritezanja veći od 450 Nm u kombinaciji s postojećim naprezanjima od prednapinjanja mogu uzrokovati pucanje betonskih pragova i pojavu uzdužnih pukotina [5]. Iako autori ne navode razloge pritezanja tirfona momentom dvostruko većim od potrebnog, pretpostavlja se da je do toga došlo zbog kvara uređaja za mjerjenje momenta pritezanja.

Slika 6. Uzdužna pukotina na betonskome pragu [5]

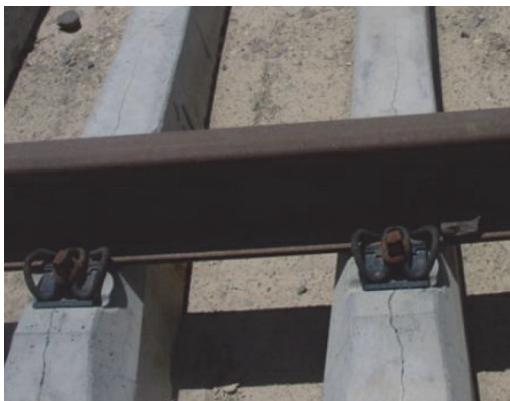
Nakon zamjene veće količine prednapetih betonskih pragova 2011., na njima su uočene uzdužne pukotine. Pukotine su se pojavile u području vijka i širile su se prema sredini i krajevima praga, a pojedine su pukotine uočene i prije puštanja pruge u promet [6]. Na slici 7. prikazana je pukotina koja se pojavila na mjestu ležišta tračnice, odnosno koja je krenula iz tiple ugrađene u prag.

znicama i pragovi koji su ojačani sa šest poprečnih armaturnih šipki. Numeričkim i eksperimentalnim istraživanjima na neojačanim i ojačanim pragovima utvrđeno je to da sile prednapinjanja u betonskim pragovima izazivaju znatna naprezanja oko rupe za tiple u poprečnome smjeru. Dokazano je da smrzavanje vode unutar tiple, prisutnost čestica agregata tijekom pritezanja vijaka te naginjanje i uvijanje vijaka ili tipli dovode do povećanja poprečnoga vlačnog naprezanja i pojave uzdužnih pukotina u prednapetim betonskim pragovima. Utvrđeno je da ojačani pragovi pokazuju veći otpor na pojavu uzdužnih pukotina jer su pri injektiranju veće količine kemijskoga sredstva pokazale bolja svojstva od neojačanih. Također je utvrđeno da korištenje poprečnih armaturnih šipki uzrokuje odgovarajuću vlačnu čvrstoću pragova i time je postignuto to da su uzdužne pukotine pod kontrolom [6].

Slika 7. Uzdužna pukotina na betonskome pragu
