**MJERENJE NABORANOSTI TRAČNICA NA
TRAMVAJSKOM KOLOSIJEKU**

**Measurements of rail corrugation on tramway
track**

Krešimir Burnać¹, Ivo Haladin¹

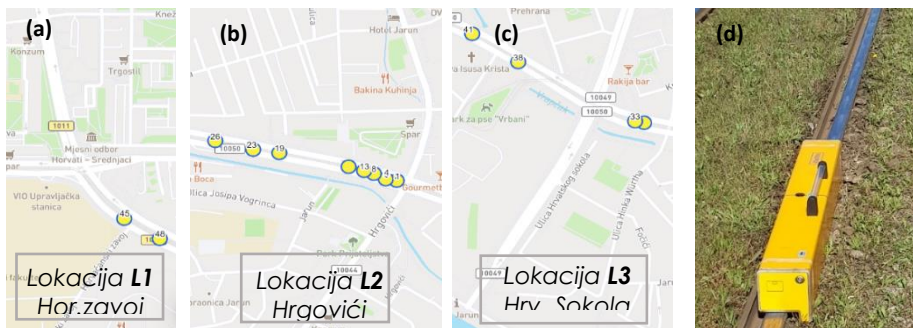
Slika 1. Lokacije mjerenja ravnosti vozne površine tračnica (a,b,c) i prikaz rada uređaja za mjerenje ravnosti tračnica (d)

Navedene lokacije odabrane su jer su na njima primijećene naboranosti prilikom vizualne inspekcije. Nastavno na vizualnu inspekciju, detektirane su povišene razine vibracija i

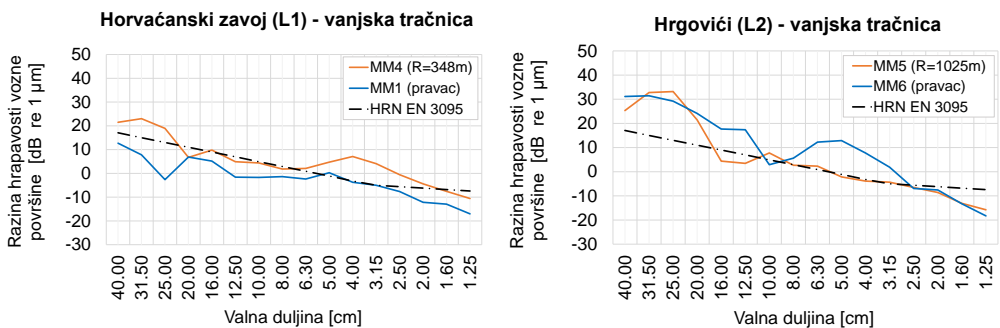
Analizirane su ravnosti vozne površine vanjske tračnice za krivine različitih polumjera $R=348$ m (L1, MM 4) i $R=1025$ m (L2, MM 5) (slika 3) u odnosu na ravnost tračnice u pravcu na istim mjernim lokacijama (L1, MM1 i L2, MM6). Ovakvom analizom moguće je uočiti da je značajnija razlika naboranosti prisutna kod krivina manjeg polumjera u odnosu na naboranost u pravcu. Na vanjskoj tračnici kolosijeka sa manjim polumjerom (MM 4, $R = 348$ m), detektirano je nekoliko dominantnih valnih duljina naboranosti ($\lambda = 25$ cm, $\lambda = 16$ cm, $\lambda = 4$ cm), dok se kod kolosijeka većeg polumjera (MM 5, $R = 1025$ m) na tračnici pojavljuju isključivo dominantne valne duljine naboranosti oko 25 cm s amplitudom $a = 33.2$ dB. Kod kolosijeka u pravcu gotovo nijedna valna duljina nije dominantna na lokaciji L1 (MM 1), no na lokaciji L2 (MM6) vidljiv je razvoj naboranosti sličan onome u krivini velikog polumjera (MM5) s dodatno naglašenom valnom duljinom od 5 cm.

Slika 3. Usporedba ravnosti vozne površine vanjske tračnice kolosijeka u krivini i pravcu na lokaciji L1 (a) i L2 (b)
