Mjerenje naboranosti tračnica na tramvajskom kolosijeku

Source / Izvornik: **Zbornik radova devetog skupa istraživača iz područja građevinarstva i srodnih tehničkih znanosti, 2022, 17 - 19**

**Measurements of rail corrugation on tramway
track**

Krešimir Burnać¹, Ivo Haladin¹

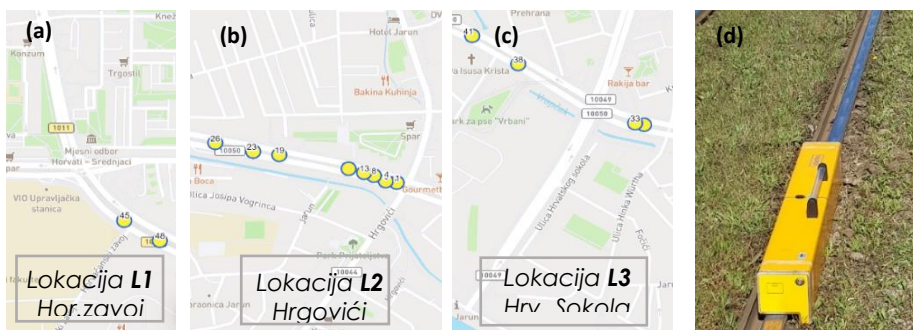
Slika 1. Lokacije mjerenja ravnosti vozne površine tračnica (a,b,c) i prikaz rada uređaja za mjerenje ravnosti tračnica (d)

Navedene lokacije odabrane su jer su na njima primijećene naboranosti prilikom vizualne inspekcije. Nastavno na vizualnu inspekciju, detektirane su povišene razine vibracija i

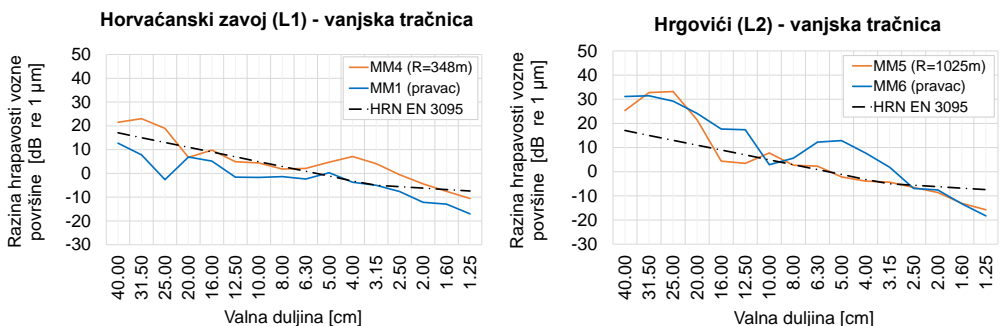
Analizirane su ravnosti vozne površine vanjske tračnice za krivine različitih polumjera $R=348$ m (L1, MM 4) i $R=1025$ m (L2, MM 5) (slika 3) u odnosu na ravnost tračnice u pravcu na istim mjernim lokacijama (L1, MM1 i L2, MM6). Ovakvom analizom moguće je uočiti da je značajnija razlika naboranosti prisutna kod krivina manjeg polumjera u odnosu na naboranost u pravcu. Na vanjskoj tračnici kolosijeka sa manjim polumjerom (MM 4, $R = 348$ m), detektirano je nekoliko dominantnih valnih duljina naboranosti ($\lambda = 25$ cm, $\lambda = 16$ cm, $\lambda = 4$ cm), dok se kod kolosijeka većeg polumjera (MM 5, $R = 1025$ m) na tračnici pojavljuju isključivo dominantne valne duljine naboranosti oko 25 cm s amplitudom $a = 33.2$ dB. Kod kolosijeka u pravcu gotovo nijedna valna duljina nije dominantna na lokaciji L1 (MM 1), no na lokaciji L2 (MM6) vidljiv je razvoj naboranosti sličan onome u krivini velikog polumjera (MM5) s dodatno naglašenom valnom duljinom od 5 cm.

Slika 3. Usporedba ravnosti vozne površine vanjske tračnice kolosijeka u krivini i pravcu na lokaciji L1 (a) i L2 (b)

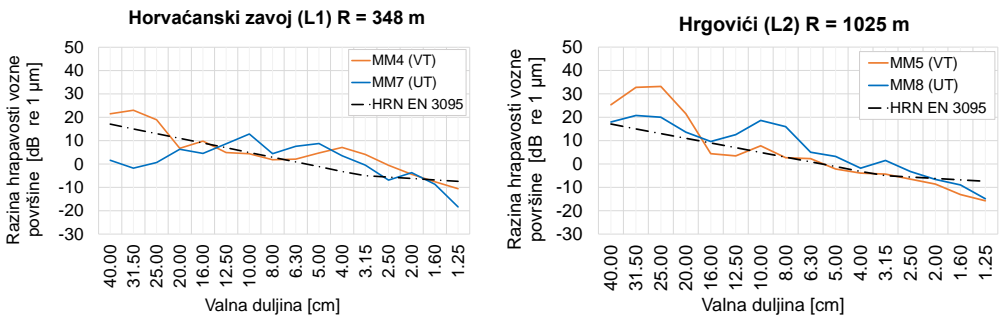
Zanimljivo je promotriti i razliku naboranosti vanjske i unutarnje tračnice na mjernim mjestima u krivini zbog različitog djelovanja opterećenja od vozila uslijed djelovanja centrifugalne sile koja je prisutna pri kružnom gibanju. Na slici 4. prikazane su ravnosti vozne površine unutarnje i vanjske tračnice na kolosijecima sa različitim polumjerima krivina ($R = 348$ m i $R = 1025$ m). Neovisno o veličini polumjera, na vanjskoj tračnici (MM 4, MM 5) dominiraju veće valne duljine naboranosti u frekventnim pojasevima 31.5 cm ($a = 23$ dB) i 25 cm ($a = 33.2$ dB), dok su na unutarnjoj tračnici (MM 7, MM 8) dominantne kraće valne duljine naboranosti u rasponu od 5 do 10 cm s amplitudama $a = 18.7$ dB (za $R = 1025$ m) i $a = 12.7$ dB (za $R = 348$ m). Veće amplitude javljaju se kod radijusa većeg

polumjera jer je kolosijek na lokaciji L2 (MM 5, MM 8) dulje vrijeme u eksploataciji od lokacije L1 (MM 4, MM 7) i parametar vremena eksploatacije više utječe na veličinu amplitude od veličine polumjera.

Slika 4. Ravnost vozne površine unutarne i vanjske tračnice u krivinama različitih polumjera na lokaciji L1 (a) i L2 (b)
