**Evaluacija procjene broja oštećenja na  
kanalizacijskoj mreži grada Petrinje nakon  
seizmičkog događaja u 2020. godini**

DIPLOMSKI RAD

**Evaluation of the damage assessment on the  
sewage network of the city of Petrinja after  
the seismic event in 2020**

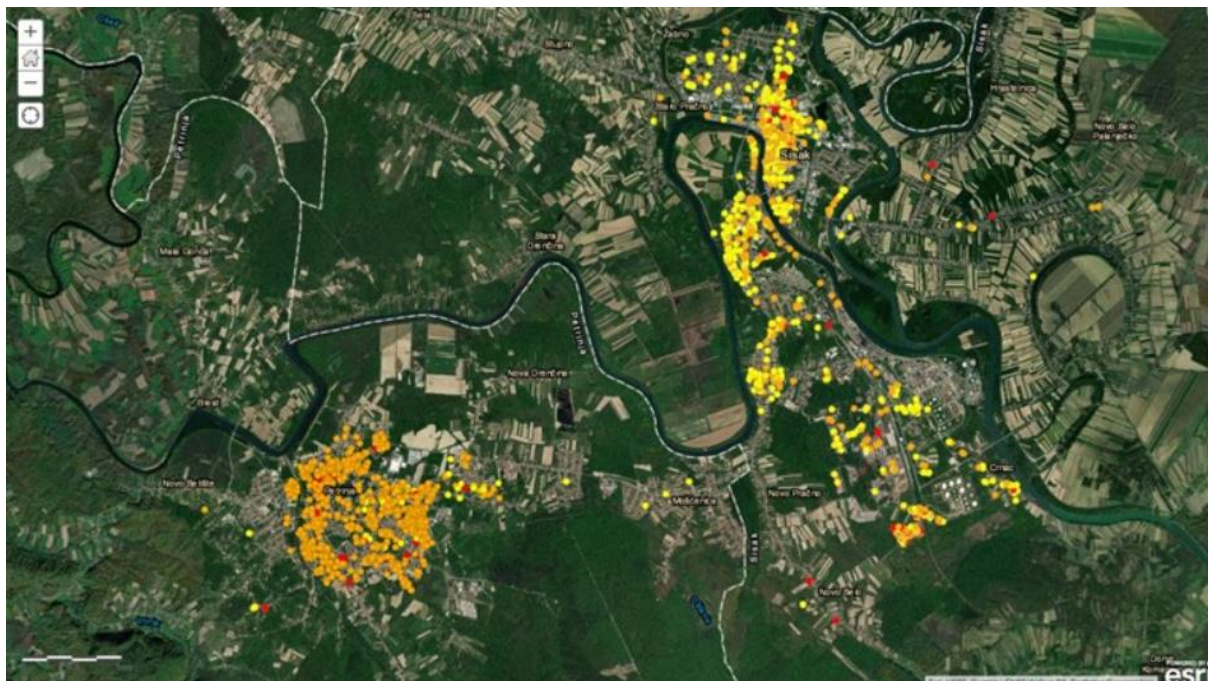
Slika 6. Oštećeni objekti nakon potresa u Petrinji

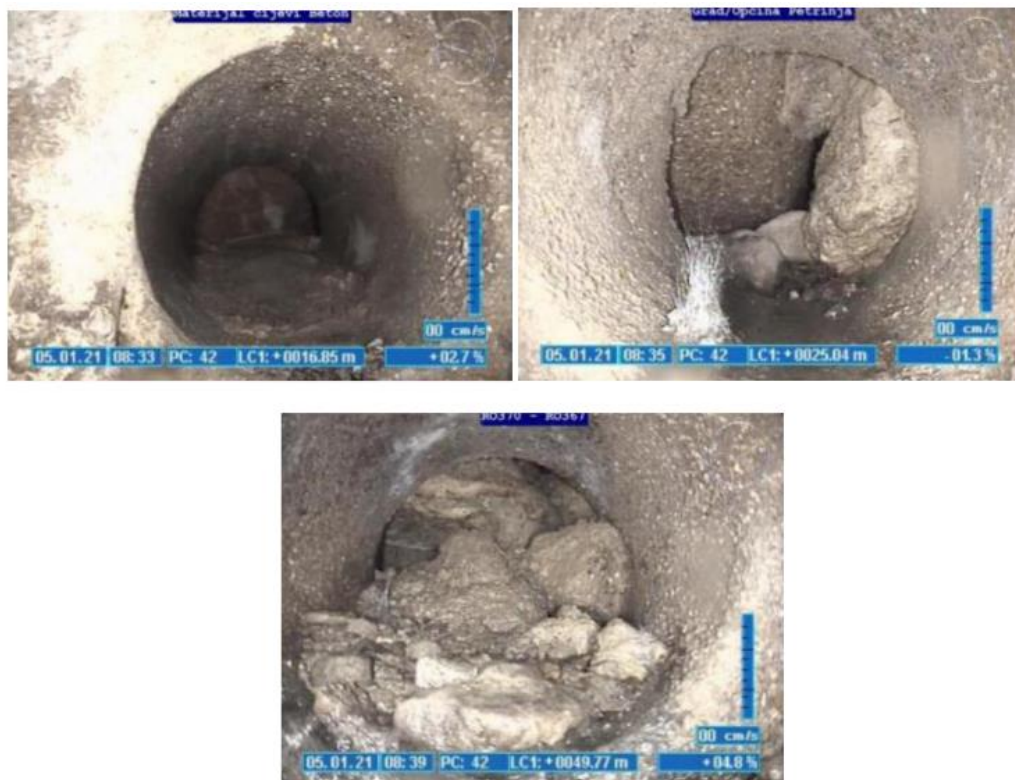
Potresna razaranja na području Grada Petrinje od kraja prosinca 2020. godine do danas, rezultirala su znatnim štetama na sustavu odvodnje u Petrinji, kako na "staroj" mreži tako i na novoj izgrađenoj u sklopu EU projekta, koja između ostalog do tog trenutka nije niti puštena u pogon. Štetu je također pretrpio i veliki broj objekata te dionica kanalske mreže. Dosadašnjim terenskim ispitivanjima provedenim od strane djelatnika isporučitelja vodnih usluga (Privreda d.o.o., Petrinja) ustanovljeno je da je tijekom potresnih razaranja došlo do urušavanja dijela kanalske mreže i objekata, njihove denivelacije te se stvaraju lokalni uspori s izdizanjem tlačne linije čiji značaj postaje veći pri pojavi oborina. Također su obavljene i CCTV inspekcije koje su omogućile detaljan pregled stanja cjevovoda i identifikaciju potencijalnih oštećenja. Snimanje hidrauličkih parametara izvršeno je na velikom broju različitih lokacija, čime su prikupljeni ključni podaci za analizu rada sustava. Također, provedena je geodetska izmjera koja je osigurala precizne podatke o položaju i visinskim karakteristikama mreže, što će biti od vitalnog značaja za daljnje planiranje i održavanje infrastrukture.

Slika 10. Urušavanje priključaka na sustavu odvodnje u Ulici V.Nazora
