2024

**Evaluacija procjene broja oštećenja na  
kanalizacijskoj mreži grada Petrinje nakon  
seizmičkog događaja u 2020. godini**

DIPLOMSKI RAD

**Evaluation of the damage assessment on the  
sewage network of the city of Petrinja after  
the seismic event in 2020**

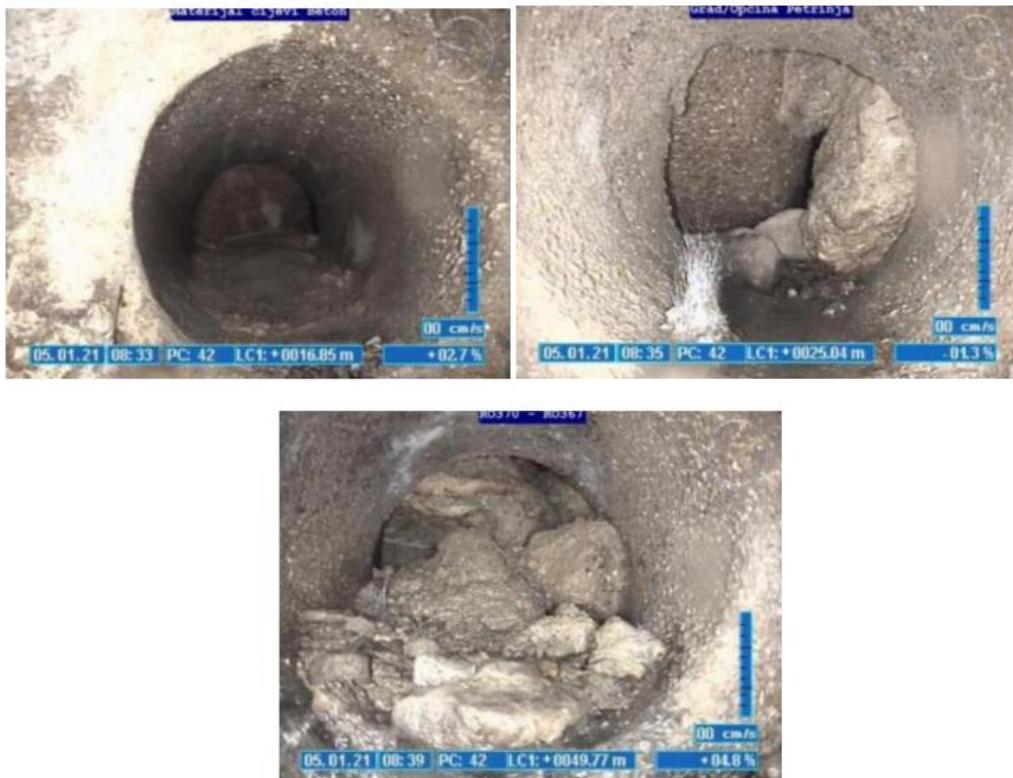
Potresna razaranja na području Grada Petrinje od kraja prosinca 2020. godine do danas, rezultirala su znatnim štetama na sustavu odvodnje u Petrinji, kako na "staroj" mreži tako i na novoj izgrađenoj u sklopu EU projekta, koja između ostalog do tog trenutka nije niti puštena u pogon. Štetu je također pretrpio i veliki broj objekata te dionica kanalske mreže. Dosadašnjim terenskim ispitivanjima provedenim od strane djelatnika isporučitelja vodnih usluga (Privreda d.o.o., Petrinja) ustanovljeno je da je tijekom potresnih razaranja došlo do urušavanja dijela kanalske mreže i objekata, njihove denivelacije te se stvaraju lokalni uspori s izdizanjem tlačne linije čiji značaj postaje veći pri pojavi oborina. Također su obavljene i CCTV inspekcije koje su omogućile detaljan pregled stanja cjevovoda i identifikaciju potencijalnih oštećenja. Snimanje hidrauličkih parametara izvršeno je na velikom broju različitih lokacija, čime su prikupljeni ključni podaci za analizu rada sustava. Također, provedena je geodetska izmjera koja je osigurala precizne podatke o položaju i visinskim karakteristikama mreže, što će biti od vitalnog značaja za daljnje planiranje i održavanje infrastrukture.

Slika 10. Urušavanje priključaka na sustavu odvodnje u Ulici V.Nazora
