**Evaluacija procjene broja oštećenja na
kanalizacijskoj mreži grada Petrinje nakon
seizmičkog događaja u 2020. godini**

DIPLOMSKI RAD

Zagreb, 2024.

**Evaluation of the damage assessment on the
sewage network of the city of Petrinja after
the seismic event in 2020**

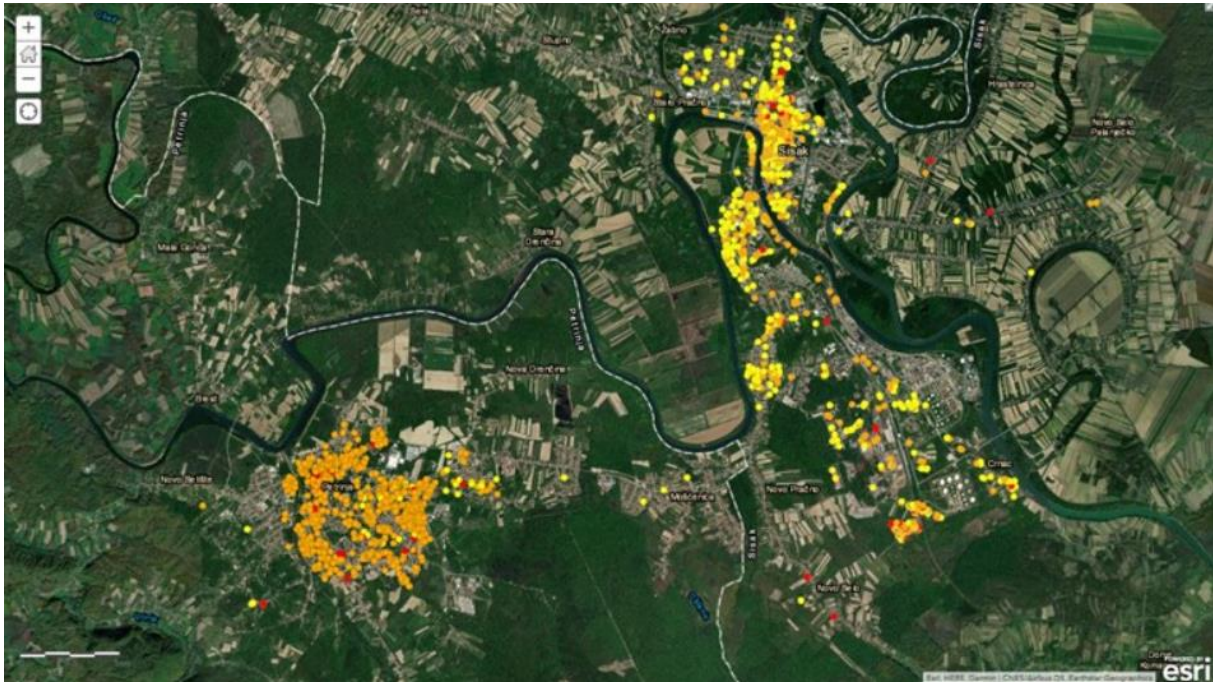
Slika 6. Oštećeni objekti nakon potresa u Petrinji
