**Evaluacija procjene broja oštećenja na
kanalizacijskoj mreži grada Petrinje nakon
seizmičkog događaja u 2020. godini**

DIPLOMSKI RAD

**Evaluation of the damage assessment on the
sewage network of the city of Petrinja after
the seismic event in 2020**

MASTER THESIS

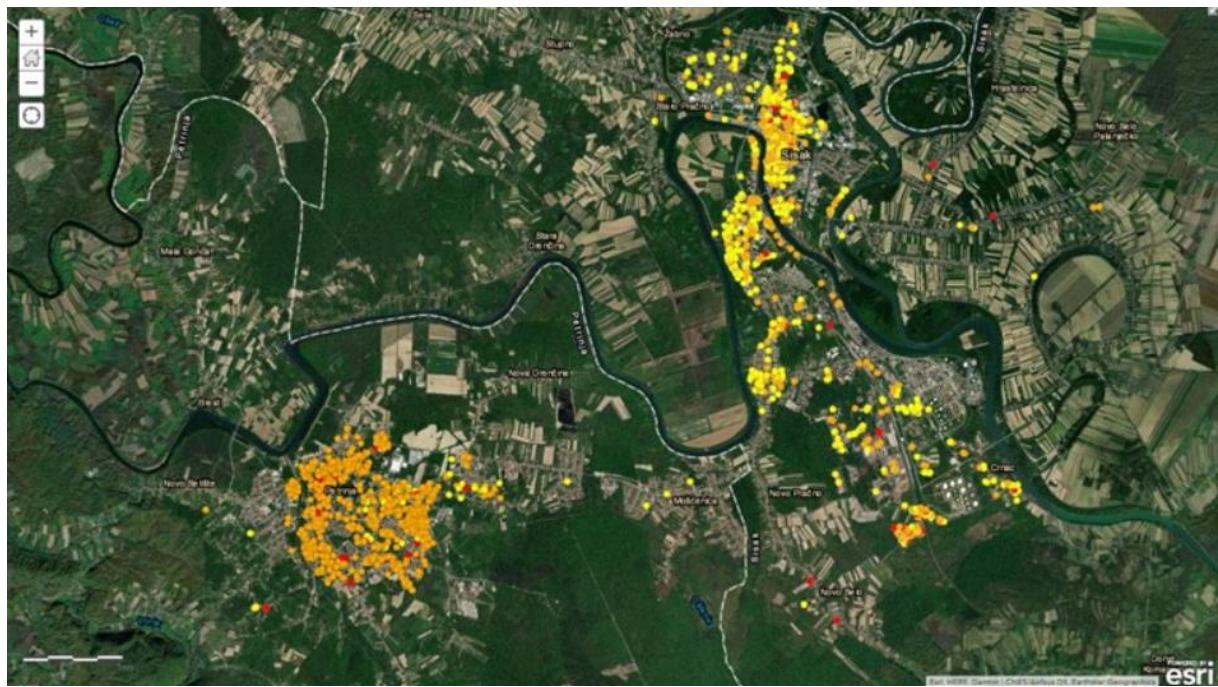
Slika 6. Oštećeni objekti nakon potresa u Petrinji

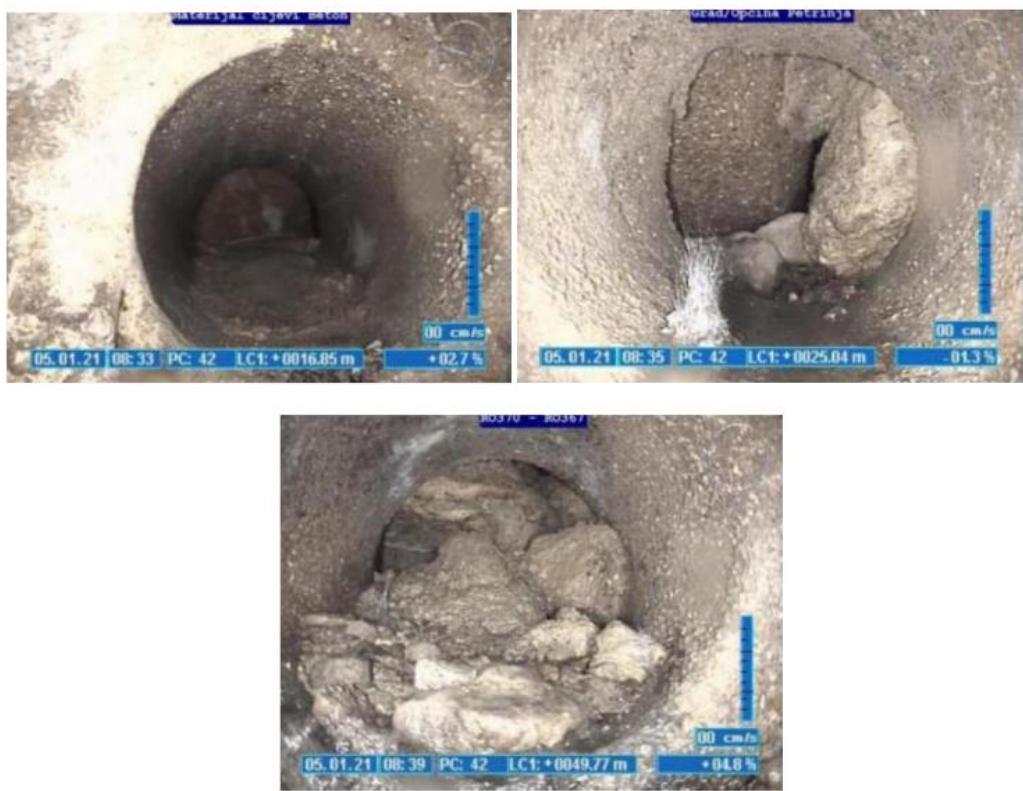
Potresna razaranja na području Grada Petrinje od kraja prosinca 2020. godine do danas, rezultirala su znatnim štetama na sustavu odvodnje u Petrinji, kako na "staroj" mreži tako i na novoj izgrađenoj u sklopu EU projekta, koja između ostalog do tog trenutka nije niti puštena u pogon. Štetu je također pretrpio i veliki broj objekata te dionica kanalske mreže. Dosadašnjim terenskim ispitivanjima provedenim od strane djelatnika isporučitelja vodnih usluga (Privreda d.o.o., Petrinja) ustanovljeno je da je tijekom potresnih razaranja došlo do urušavanja dijela kanalske mreže i objekata, njihove denivelacije te se stvaraju lokalni uspori s izdizanjem tlačne linije čiji značaj postaje veći pri pojavi oborina. Također su obavljene i CCTV inspekcije koje su omogućile detaljan pregled stanja cjevovoda i identifikaciju potencijalnih oštećenja. Snimanje hidrauličkih parametara izvršeno je na velikom broju različitih lokacija, čime su prikupljeni ključni podaci za analizu rada sustava. Također, provedena je geodetska izmjera koja je osigurala precizne podatke o položaju i visinskim karakteristikama mreže, što će biti od vitalnog značaja za daljnje planiranje i održavanje infrastrukture.

Slika 10. Urušavanje priključaka na sustavu odvodnje u Ulici V.Nazora
