Rekonstrukcija nasipa za obranu od poplava Hrastelnica oštećenog u potresu

Master's thesis / Diplomski rad

DIPLOMSKI RAD

**Reconstruction of a Hrastelnica levee
damaged in earthquake**

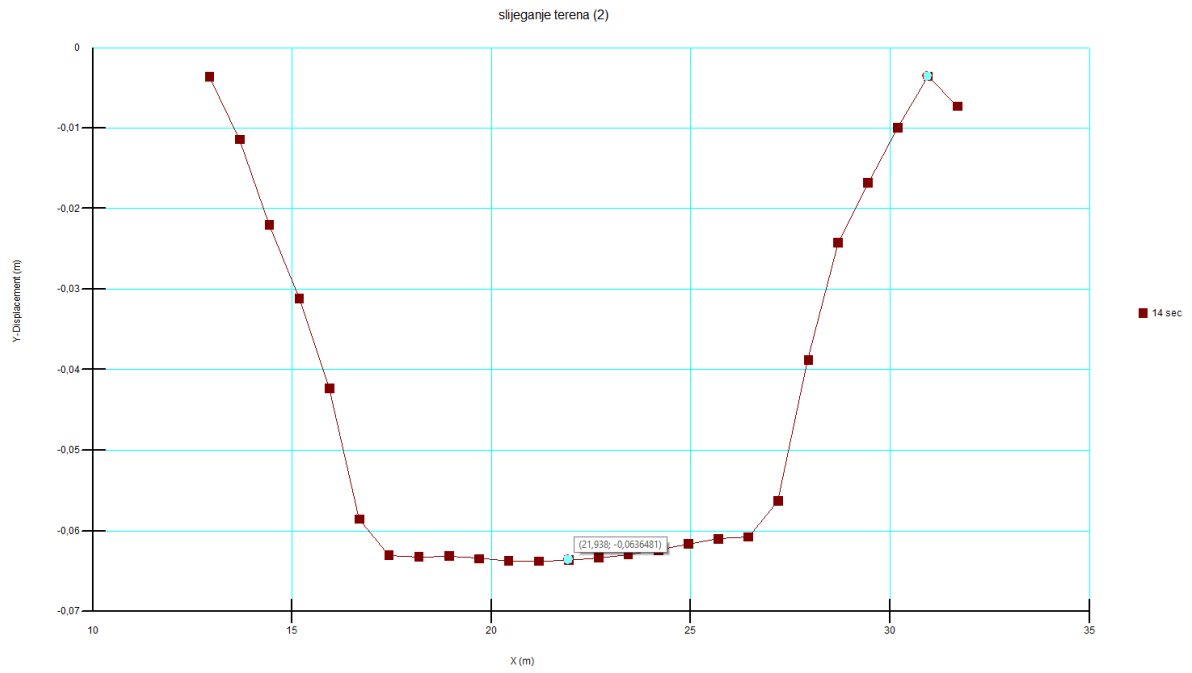
Slika 70. Graf slijeganje terena sa ojačanjem

Sa sljedećih slika je jasno vidljivo da je trend slijeganja terena isti kao i prethodni graf sa najvećim slijeganjem ispod sredine nasipa, a smanjuje se slijeganje prema krajevima nasipa. Razlika je u veličini slijeganja jer je najveće slijeganje sa ojačanjima 6,3 cm što je prihvatljivo u odnosu na slijeganje bez ojačanja. Kod slijeganja krune nasipa također vidimo poboljšanje u vidu smanjivanja slijeganja dok trendovi slijeganja ostaju isti, na rubovima je najveće slijeganje a smanjuje se prema sredini krune nasipa.
