Sanacija klizišta na željezničkoj pruzi između kolodvora Karlovac i Mrzlo Polje

Stručni rad

Remediation of landslides on railway line between Karlovac and Mrzlo Polje stations

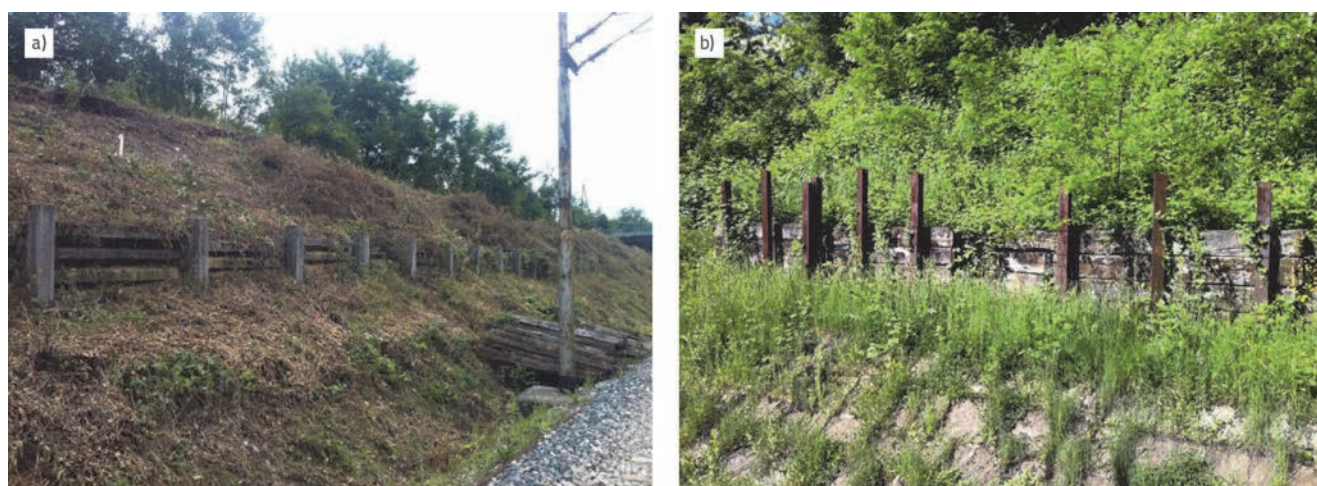
Međutim, već nedugo nakon izgradnje, na najvećem dijelu dionice su se pojavila klizanja na pokosima usjeka. Tako je već osam godina nakon izgradnje pruge, 1975. godine, na pet lokacija izvedena sanacija AB pilotima i montažnim zidovima. Na drugih pet lokacija na toj dionici, gdje su se klizanja naknadno počela pojavljivati, izvedene su privremene mjere sanacije odvoženjem temeljnog tla te izradom privremenog zaštitnog zida od tračnica i drvenih pragova. Te lokalne mjere sanacije prikazane su na slici 1.

Slika 1. Sanacija klizanja tla: a) montažnim betonskim zidom; b) zidom od zabijenih tračnica i drvenih pragova

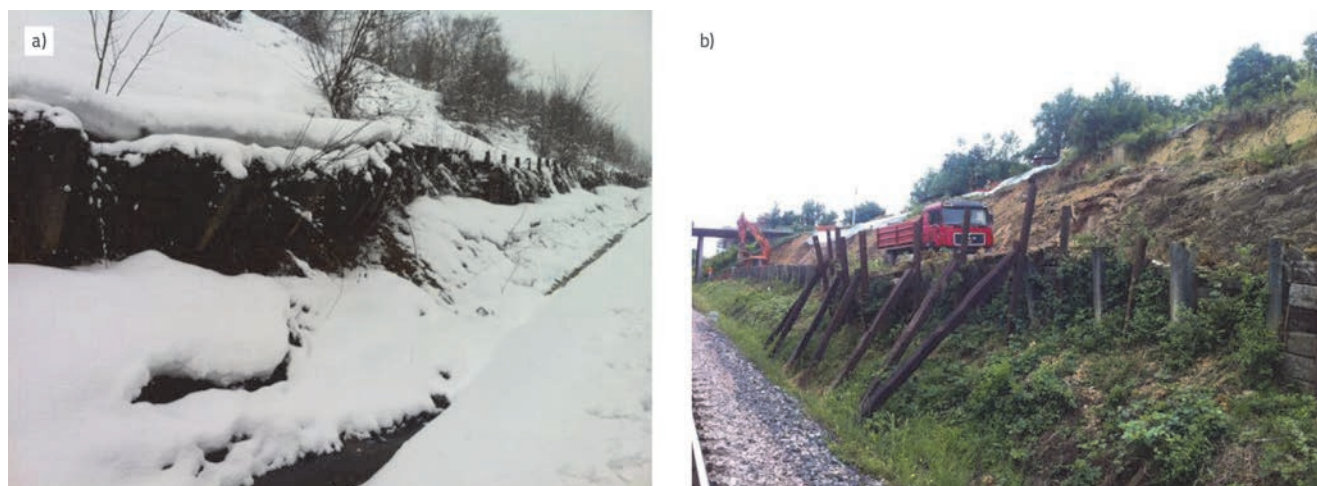
Međutim, prije izrade izvedbene projektne dokumentacije, početkom 2013. godine, klizanja su se intezivirala do te mjere da je funkcionalnost i sigurnost ove dionice i građevina na platou iznad usjeka bila ozbiljno ugrožena. Pokreti kliznog tijela su se povećali uslijed perioda znatnih oborina, kiše i snijega. Kombinacija intezivnih oborina zajedno s prihranjivanjem površinskog sloja otpadnim vodama iz okolnih stambenih zgrada, smještenih nedaleko krune pokosa, rezultirala su potrebom za hitnim rješenjem sanacije. Na slici 2.a je prikazan u potpunosti deformiran montažni betonski zid. Da bi se privremeno spriječile daljnje deformacije, improvizirane su razne mjere zaštite kao one prikazane na slici 2.b gdje je zabijeno 8 tračnica s koso postavljenim poduporama.

Slika 2. Deformacija primijenjenih mjera sanacije pokosa: a) deformiran montažni betonski zid; b) improvizirane mjere zaštite pokosa

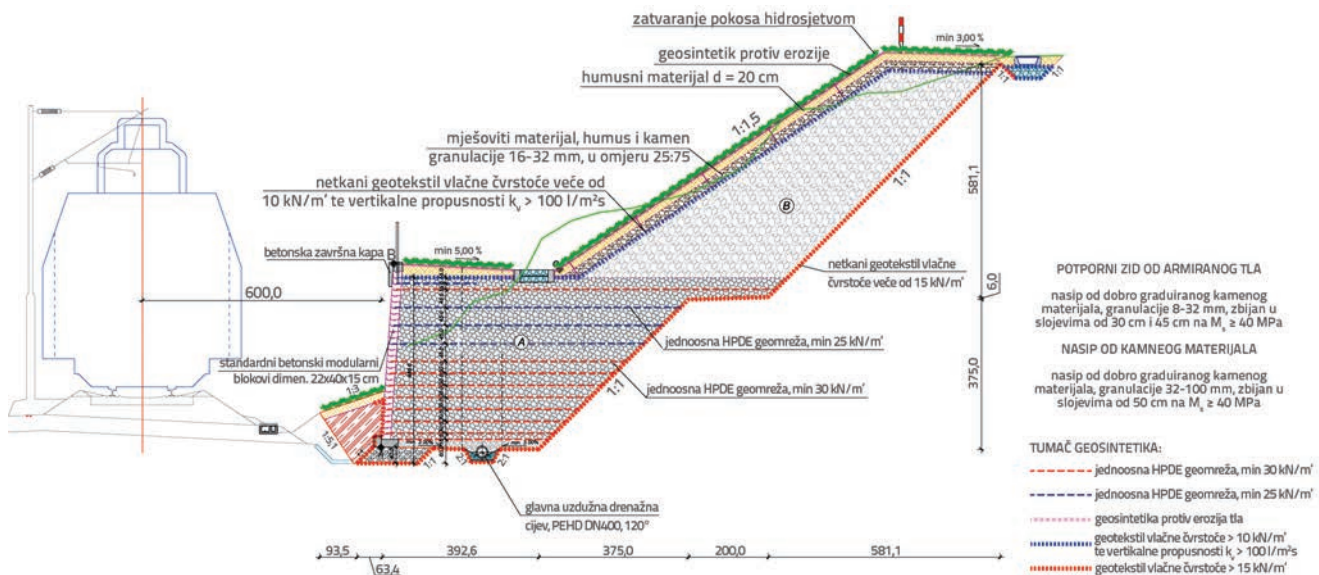
Slika 6. Karakteristični poprečni presjek sanacije na dionici A

Na dionici A, na desnoj strani pruge prije mosta, kao optimalno rješenje sanacije nestabilnosti pokosa usjeka odabrana je kombinirana izvedba zida od armiranog tla u donjem dijelu

i kamenog nasipa u gornjem dijelu uz osiguranje adekvatne odvodnje oborinske i druge vode, slika 6. Zid od armiranog tla čini sklop modularnih blokova, geomreža i slojeva od kamenog materijala. Isto rješenje sanacije je primijenjeno i na desnoj strani nakon mosta, na dionici C. Na dijelu ove dionice, u idejnom projektu označenom s L3 i L4, prethodno je predviđena kombinirana izvedba pilotne stijene (promjera pilota 40 cm uz razmak pilota od 1,2 m) na vrhu pokosa i zamjene materijala. Razmatrajući situaciju na terenu, izvedba pilotne stijene s krune pokosa vrlo je otežana zbog ograničenog pristupa teškoj mehanizaciji na privatnu česticu te je i to dodatni razlog odabira rješenja s izvedbom zida od armiranog tla i zamjene kamenim nasipom.
