# Kontrola kvalitete ugradnje bitumenskih mješavina primjenom infracrvene termografije

**Master's thesis / Diplomski rad**

**2025**

*Degree Grantor / Ustanova koja je dodijelila akademski / stručni stupanj:* **University of Zagreb, Faculty of Civil Engineering / Sveučilište u Zagrebu, Građevinski fakultet**

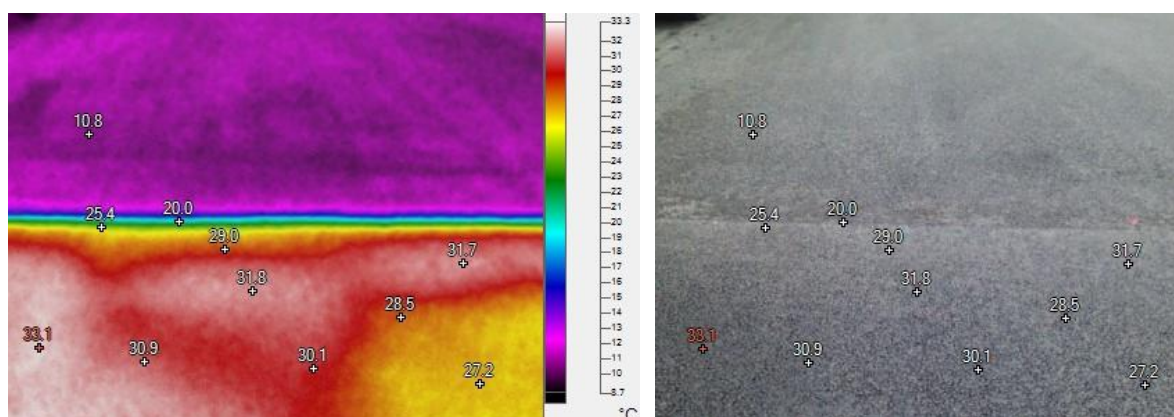
Slika 39. Temperaturna raspodjela na hladnom spoju

Polaganje bitumenske mješavine je započelo od prethodno postavljenog sloja koji je u tom trenutku imao temperaturu od 10°C. Golim okom spoj prethodno položenog i novopoloženog sloja je jedva uočljiv, dok se na termogramu da jasno primijetiti (slika 39). Temperatura na samom spoju ima vrijednost od 20°C, a ostale mjerene temperature su se kretale od 25,4°C do 33,1°C nakon zbijanja, te je time daljnje zbijanje onemogućeno.

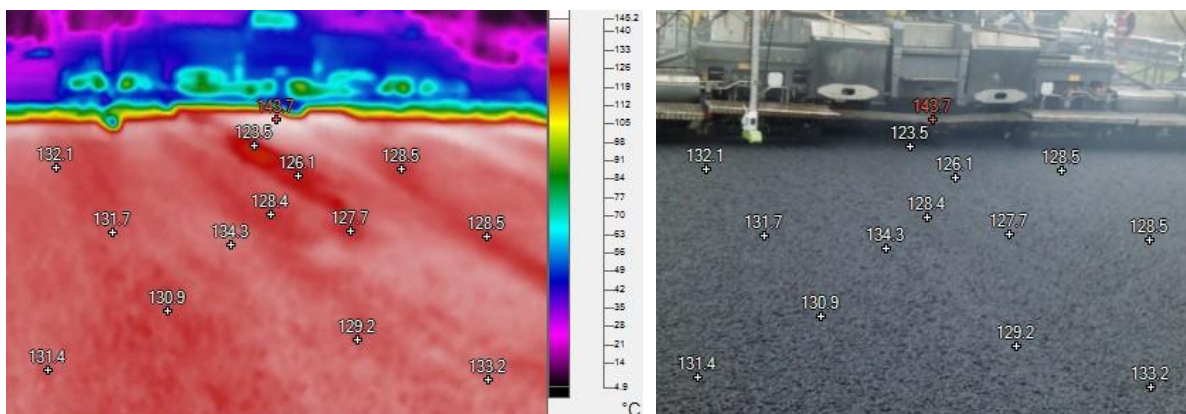
Slika 40. Temperaturna raspodjela neposredno iza finišera

Na slici 40 može se uočiti hladnije područje na kolniku s temperaturom od 123,5°C. Navedena pojava predstavlja temperaturnu segregaciju koja ciklički nastaje na kolniku nakon završetka istovara i promjene kamiona. Bez obzira na pojavu temperaturne segregacije temperature neposredno iza finišera su i dalje bile znatno veće od temperature prekida zbijanja (80°C) s iznosima od 123,5°C do 143,7°C. Temperaturne razlike su bile veće od 15°C, no ovakav raspon temperatura je i više nego dovoljan za pravilno zbijanje bitumenske mješavine.

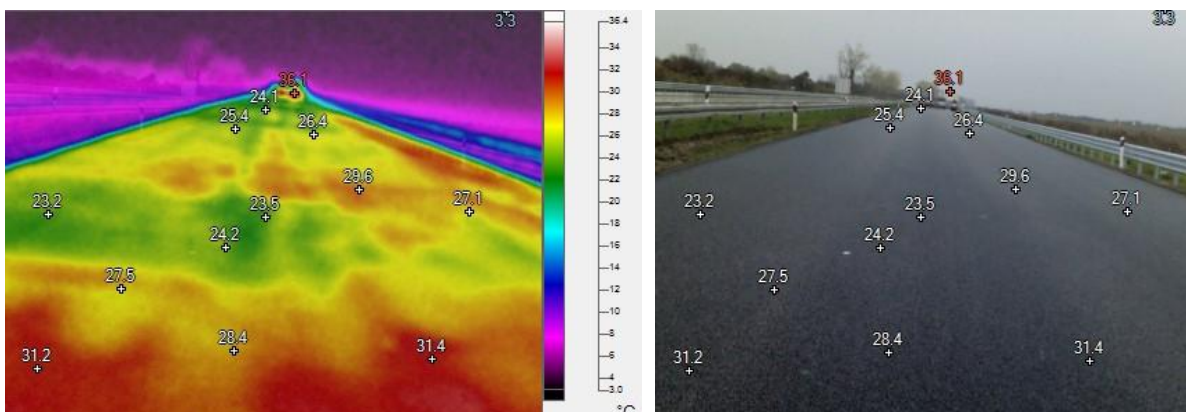
Slika 41. Temperaturna raspodjela nakon zbijanja

Nakon ugradnje i zbijanja bitumenske mješavine kolnik je imao relativno niske temperature (ispod 32°C) koje bi onemogućile dodatno zbijanje bitumenske mješavine. Razlika između najniže i najviše izmjerene temperature iznosi 8,2°C, što pokazuje da nije došlo do pojave temperaturne segregacije prilikom ugradnje bitumenske mješavine (slika 41).
