OBNOVA I ODRŽAVANJE CRKVE SV. FRANJE ASIŠKOG

Diplomski rad

Vlaho Bender

Naslov teme diplomskog rada:	HR	Obnova i održavanje crkve sv. Franje Asiškog
	ENG	Restoration and maintenance of the church of St. Francis of Assisi

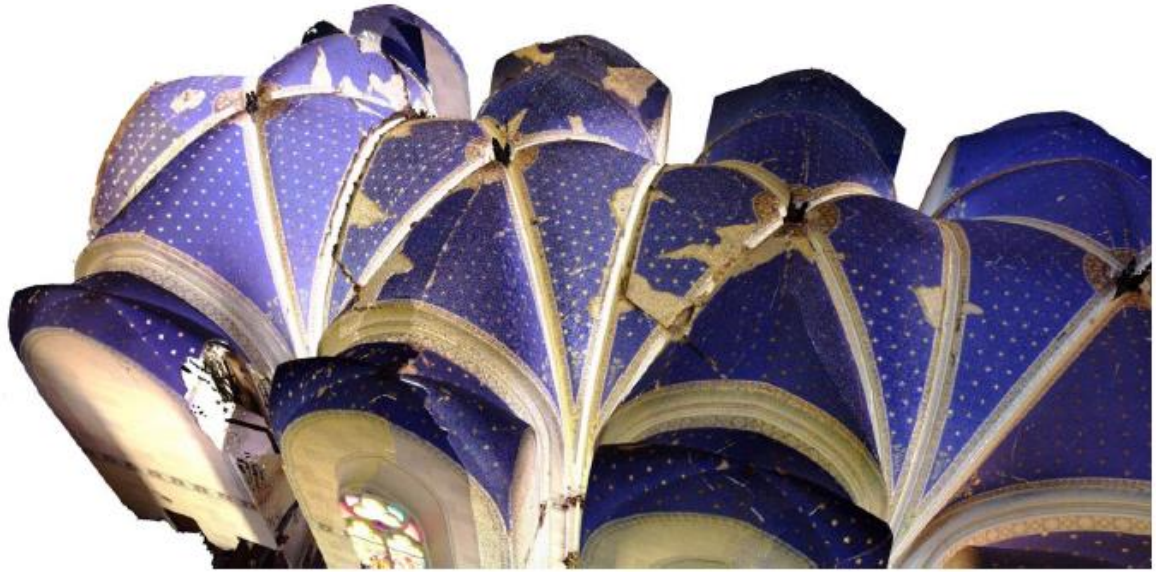
Slika 20. Prikaz sloma svodova (lukova, uvala i grebena) metodom laserskog skeniranja (Foretić i Trogrlić, 2021)

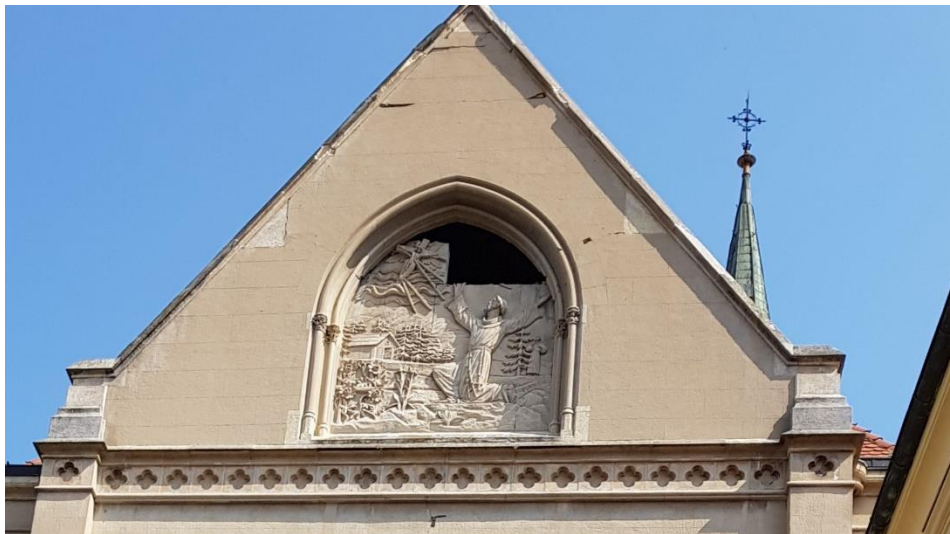
Na zapadnom pročelju crkve oštećena je rozeta, a veliki komad reljefa u zabatu se odlomio i raspao u unutrašnjosti krovništva. Zabatni zid iznad vijenca je pretrpio znatna oštećenja uslijed djelovanja potresa (slika 25.) te se njegov sam vrh jako degradirao kao što je vidljivo na slici 26.

Slika 25. Oštećenja na zabatnom zidu i reljefu (Foretić, 2021)

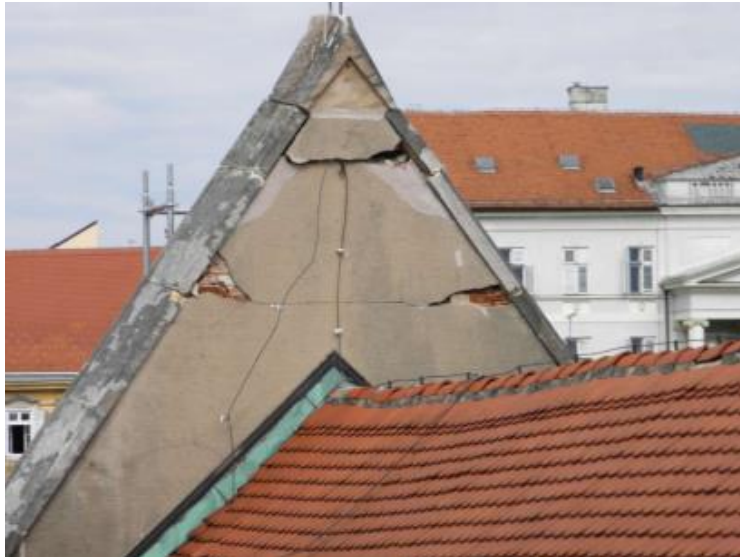
Slika 26. Veliko oštećenje na vrhu zabatnog zida (Foretić i Trogrlić, 2021)

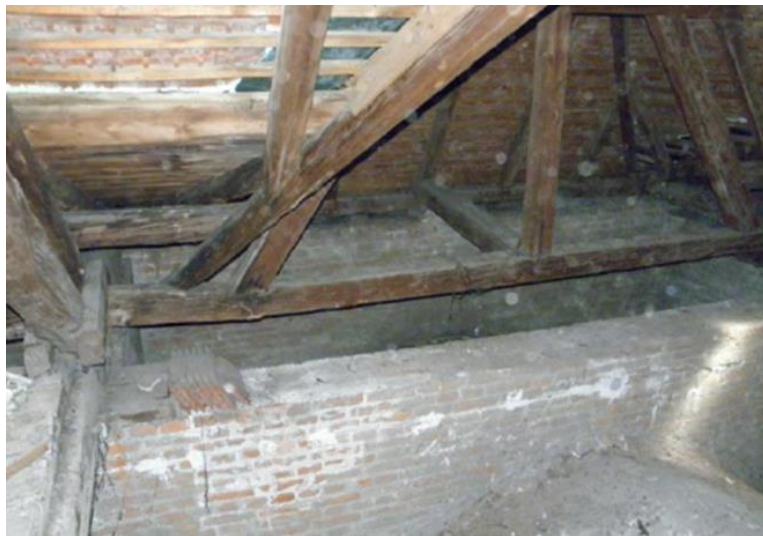
Na slici 27. se vidi dotrajala drvena konstrukcija krovništva koja je također pretrpjela znatna oštećenja i deformacije.

Slika 27. Oštećenje greda drvenog krovništva (Foretić i Trogrlić, 2021)
