# Korozija i lutajuće struje na tračničkoj infrastrukturi u urbanoj sredini

Source / Izvornik: **Građevinar, 2020, 72, 593 - 606**

Pregledni rad

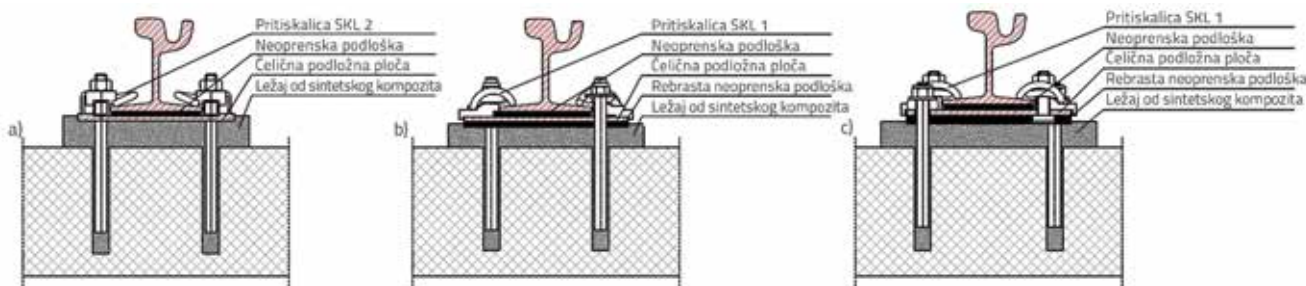
Slika 2. Poprečni presjek sustava pričvršćenja u gradu Zagrebu: a) ZG 3/2; b) PPE; c) DEPP [8]

U slučaju pojedinačnih oslonaca, tračnice su pomoću pričvrstnog pribora pričvršćene za podlogu. Ovdje je najčešće riječ o sustavima kolosijeka bez pojedinačnih pragova, gdje se primjenjuju betonski nosivi slojevi, a mjesta pričvršćenja tračnice integrirana su u nosivi sloj [1, 3]. Primjer takvih konstrukcija je i tramvajska infrastruktura u Zagrebu, gdje je tračnica preko neoprenske podloške oslonjena na čeličnu podložnu ploču i ležaj od sintetskog kompozita na razmaku od jednog metra [4]. Među prvim je sustavima pričvršćenja, koji se primjenjivao na tramvajskoj infrastrukturi u Zagrebu jednostruko elastični pričvrstni pribor ZG 3/2 (slika 2.a). Međutim, zbog nedostataka koje je pokazivao taj sustav, počeli su se primjenjivati drugi sustavi, a u proteklih 20 godina najviše se primjenjuju pričvrstni pribor povećane elastičnosti ("PPE" sustav) te dvostruko elastični pričvrstni pribor (sustav "DEPP") [5]. Za razliku od sustava ZG 3/2, kod PPE i DEPP sustava, ispod čelične podložne ploče nalazi se rebrasta neoprenska podloška koja omogućuje bolju elastičnost i izoliranost pričvrstnog pribora (slike 2.b i 2.c), što će se dalje u ovome radu pokazati kao prednost kada je riječ o djelovanju lutajućih struja. Osnovna razlika između DEPP i PPE sustava jest u razdvajanju sidrenog vijka od elastične pritiskalice te elastičnim svojstvima neoprenske podloške kod DEPP sustava [6, 7].

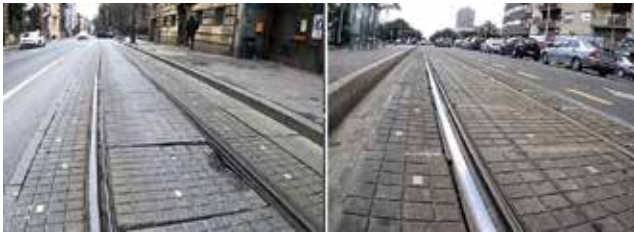
Slika 4. Oštećena armiranobetonska ploča na kolosijeku u sastavu cestovne prometnice (lijevo), propali neoprenski ulošci uz vrat tračnice i ispadanje elastomerne brtvene trake (desno) [6]

Kod kolosijeka u urbanim područjima, naročito kada je kolosijek u sastavu cestovne prometnice, sprječavanje prodiranja vode nije jednostavan zadatak. Na slici 4. prikazan je najčešći primjer degradacije elementa zatvaranja kolosijeka na tramvajskoj infrastrukturi u Zagrebu, nakon čega je omogućeno slobodno prodiranje vode u kolosijek. Kako se uočava na toj slici, armiranobetonska pokrovna ploča je oštećena, a elastomerne brtvene trake koje se postavljaju uz tračnicu su ispale. Primjenom novih tehnologija brtvljenja moguće je dugotrajnije spriječiti prodiranje vode u kolosijek. Prilikom rekonstrukcije kolosijeka na dionici Savske ceste u Zagrebu, umjesto dosadašnjih elastomernih brtvenih traka ugrađen je materijal za zapunjavanje (slika 28.) [9]. Taj je materijal s jedne strane vezan na tračnicu, a s druge na armiranobetonsku pokrovnu

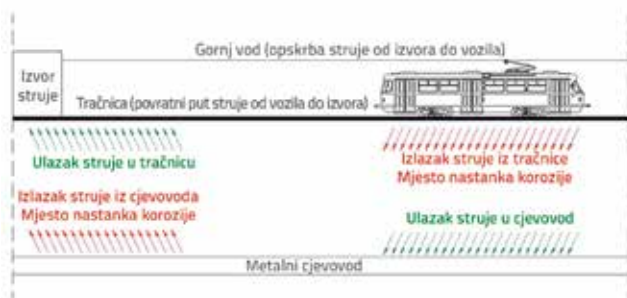
Slika 6. Shematski prikaz nastanka lutajućih struja na tračničkoj infrastrukturi

Prilikom povratka struje kroz tračnicu od vozila do ispravljačke stanice, u tračnici se stvara električni otpor (otpor kojim se materijal vodiča opire prolasku struje) te uzrokuje razliku električnog potencijala u tračnici [24]. Razlika potencijala u tračnici ovisit će o načinu uzemljenja tračnica. Kod plutajućeg sustava, koji je danas najviše u primjeni, potencijal poprima pozitivne vrijednosti na mjestima položaja vozila, a negativne vrijednosti u blizini ispravljačke stanice. Ako tračnica nije potpuno izolirana od tla, na mjestima pozitivnog potencijala dio struje izlazi iz tračnice. Ta struja pronalazi put manjeg električnog otpora kojim će se vratiti na izvor struje (slika 6.) i naziva se lutajućom strujom [23, 24].

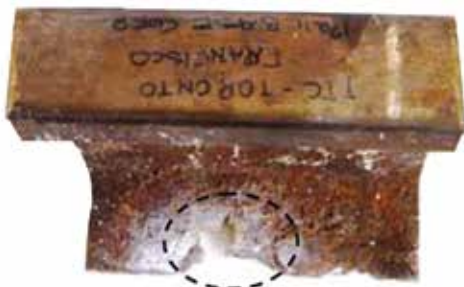
Slika 9. Ispitivani uzorak korodirane tračnice, gubitak materijala s bočne i gornje strane nožice tračnice; zaokružena mjesta predstavljaju mjesta koncentracije najvećih normalnih naprezanja [31]

Korozija na rubovima nožice tračnice stvara oštre rubove, što je vidljivo i na slikama 7. do 10. Gubitkom materijala na nožici stanjuje se njezin poprečni presjek, što rezultira nakupljanjem naprezanja uslijed opterećenja te proširenjem pukotina. Smanjuje se čvrstoća na smicanje i savijanje, kao i dinamička čvrstoća tračnice te ona postaje osjetljiva na lom uslijed zamora [27, 30]. Osim toga, slabi sila pričvršćenja tračnice što povećava mogućnost njenog naginjanja ili proširenja kolosijeka u zavojima malih polumjera, a to se može detektirati mjerenjem geometrije kolosijeka pod opterećenjem, odnosno mjernim vozilom [30, 31]. Robles Hernández F.C. i dr. [21] koristeći digitalizator napravili su digitalnom snimku uzoraka tračnica prikazanih na slikama 9. i 10. Snimka je prebačena u softver ANSYS te je oblikovan pouzdani numerički model čije su karakteristike odgovarale karakteristikama korodiranih uzoraka tračnice. Da bi se odredila raspodjela naprezanja na uzorcima tračnice, provedena je analiza konačnih elemenata. Na uzorku na slici 9. ustanovljeno je da se stvara velika koncentracija naprezanja na korodiranim, oštrim rubovima nožice tračnice (slike 13.a i 13.b) [21]. Ove vrijednosti dosežu granicu elastičnosti za tračnički čelik, pa korozijska oštećenja nožice tračnice mogu rezultirati lomom nožice [19, 28]. Kod uzorka na slici 10 najveća koncentracija naprezanja uočena je na početku suženja nožice tračnice, međutim vrijednosti naprezanja kod ovog uzorka znatno su manje nego kod prvoga uzorka (slike 13.c i 13.d).

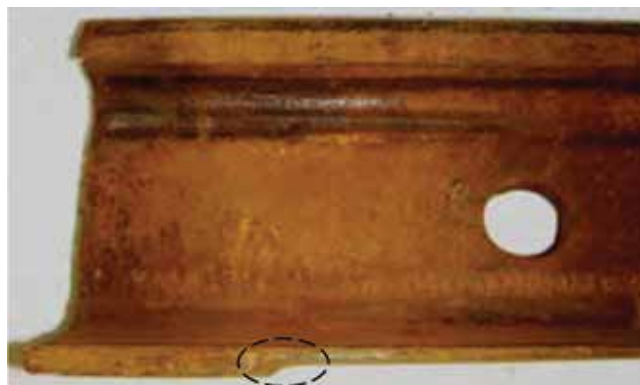
Slika 10. Ispitivani uzorak korodirane tračnice, gubitak materijala s donje strane nožice tračnice; zaokružena mjesta predstavljaju mjesta koncentracije najvećih normalnih naprezanja [31]

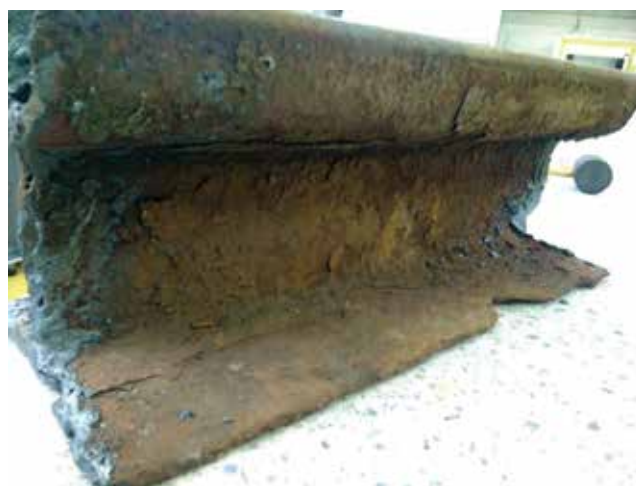
Slika 11. Korozija cijelom duljinom nožice i vrata tračnice, uzorak tračnice iz kolosijeka ugrađenog u cestovnu prometnicu

Na slici 11. prikazan je uzorak tračnice izvađen iz kolosijeka ugrađenog u cestovnu prometnicu, gdje se korozija tračnice može primijetiti na cijeloj površini nožice, glave i vrata tračnice, a na slici 12. razaranje nožice tračnice na mjestu pričvršćenja.

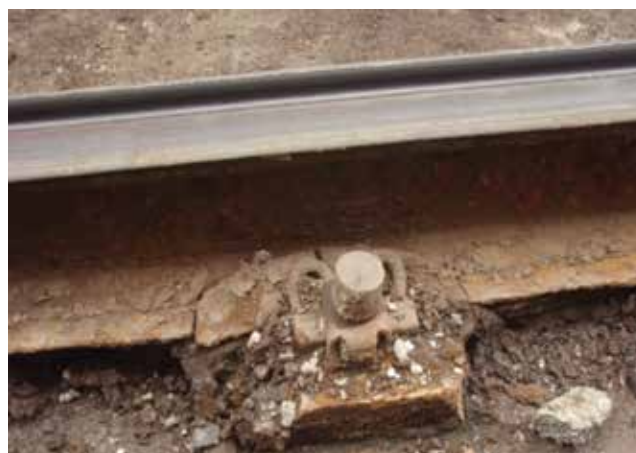
Slika 12. Razaranje nožice tračnice na mjestu pričvršćenja na kolosijeku ugrađenom u cestovnu prometnicu

materijala. U modelu su pretpostavili da je tračnica oslonjena direktno na kameni materijal, a kameni materijal na tlo (slika 26. lijevo). Ustanovljeno je da se najveća količina lutajućih struja javlja na sredini nožice tračnice (slika 26. desno). Ovakva raspodjela lutajućih struja na nožici tračnice događa se na mjestima pričvršćenja tračnice gdje je tračnica preko pričvrstnog pribora oslonjena na pragove ili ležajeve kao u slučaju tramvajskog kolosijeka u gradu Zagrebu. Mjesta najveće količine lutajućih struja dobivena modelom odgovaraju liniji loma nožice tračnice na mjestu pričvršćenja prikazane na slici 12.

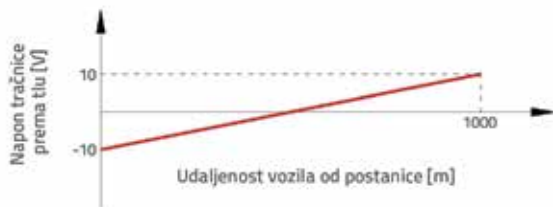
Slika 15. Razlika potencijala u tračnici kada se na dionici nalazi jedno vozilo na udaljenosti 1000 m od ispravljačke stanice

tome, za jakost struje od 1000 A na promatranoj dionici stvara se razlika napona od 20 V. Ta će se razlika napona, kada je riječ o plivajućem sustavu uzemljenja, manifestirati kao +10 V na mjestu položaja vozila te -10 V na mjestu položaja ispravljačke stanice (slika 15.) [25].

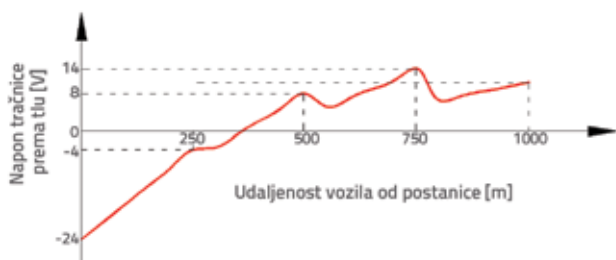
Slika 17. Raspodjela potencijala duž tračnice, vozilo na svakih 250 m od ispravljačke stanice

Kad bi se na promatranoj dionici nalazilo više vozila, potencijal u tračnici bio bi veći, što će rezultirati i većom količinom lutajućih struja. Promatramo slučaj kada se na dionici od 1000 m vozilo nalazi na svakih 250 m (slika 16.). Raspodjela potencijala u ovom slučaju prikazana je na slici 17.

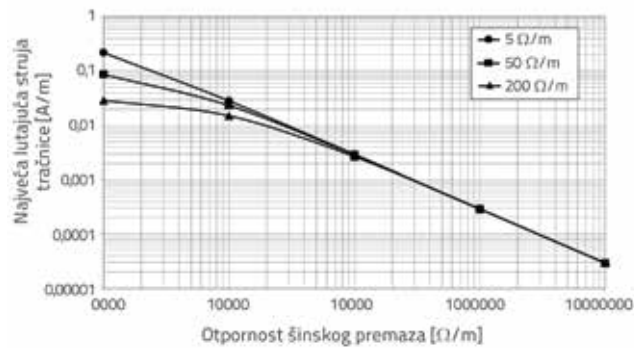
Slika 23. Količina lutajućih struja kao varijabla specifičnog električnog otpora izolacijskog materijala tračnice i specifičnog električnog otpora tla [20]

Ako tračnice i ostali elementi kolosiječne konstrukcije nisu dovoljno izolirani, tada na povećavanje istjecanja struje uvelike utječe i specifični električni otpor tla koji se smanjuje s povećavanjem vlage u tlu (slika 23.).

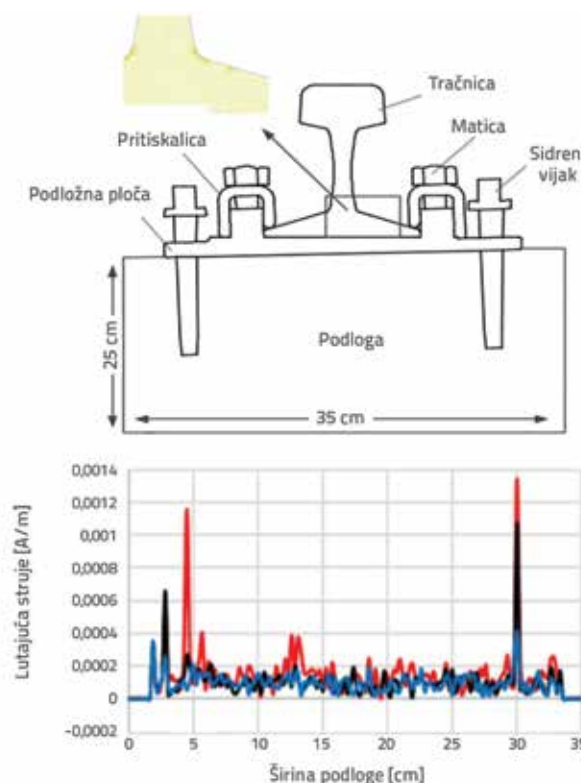
Slika 27. Raspodjela lutajućih struja na mjestu pričvršćenja tračnice kod različitih vrijednosti električnog otpora podloge [49]

Isti je tim autora u radu [49] analizirao raspodjelu lutajućih struja na elementima pričvrstnog pribora, kada se ispod sustava pričvršćenja nalaze različite vrste podloge (tla) s obzirom na specifični električni otpor: 100  $\Omega$ m (model A), 300  $\Omega$ m (model B), 1000  $\Omega$ m (model C). Ustanovljeno je da će količina lutajućih struja koja izlazi iz tračnice varirati ovisno o električnom otporu podloge, a najveće vrijednosti struje bit će na mjestima sidrenih vijaka (slika 27.).

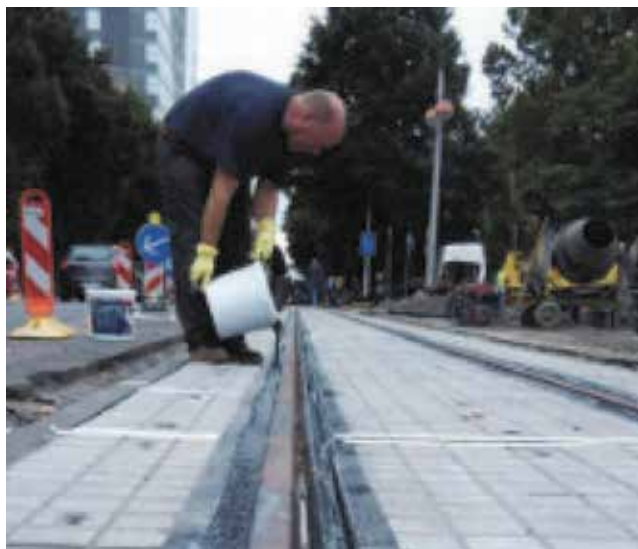
Slika 28. Ugradnja materijala za zapunjavanje umjesto traka za brtvljenje na dionici tramvajskog kolosijeka u Savskoj cesti, Zagreb [9]

ploču, čime je smanjeno slijevanje vode uz tračnicu u kolosijek, a time su smanjene i lutajuće struje. Poput mokrog tla (slika 24.), i mokra kolosiječna podloga bolji je električni vodič pa ako tračnica nije potpuno izolirana, lutajuće će struje kroz tračnicu i pričvrсни pribor odlaziti u podlogu i dalje u tlo, kao što je prikazano na slikama 26. i 27. Međutim, ako se adekvatnim mjerama smanji prodiranje vode u kolosijek te odvodnjom spriječi zadržavanje vode, lutajuće struje će se reducirati.

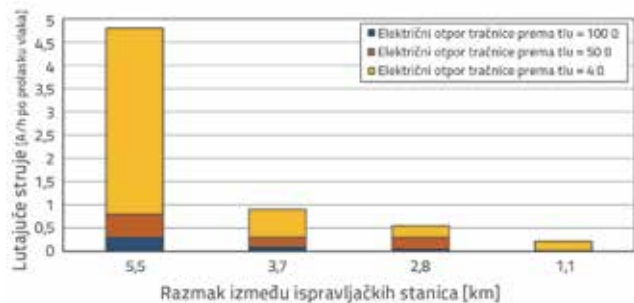
Slika 29. Smanjivanje lutajućih struja ostvareno povećanjem električnog otpora između tračnice i tla te manjim razmakom između ispravljačkih stanica [20]

Kao jedna od mjera smanjivanja lutajućih struja predlaže se i manji razmak između ispravljačkih stanica, odnosno više povratnih kabela između tračnice i ispravljačke stanice. Na taj način povratni put struje od vozila do ispravljačke stanice postaje sve kraći te se sprječava stvaranje visokog napona u tračnici, a time i lutajućih struja. Međutim, kod visoke vrijednosti električnog otpora između tračnice i tla, udaljenost između ispravljačkih stanica ne utječe značajno na količinu lutajućih struja (slika 29.).
