Korozija i lutajuće struje na tračničkoj infrastrukturi u urbanoj sredini

Pregledni rad

Corrosion and stray currents at urban track infrastructure

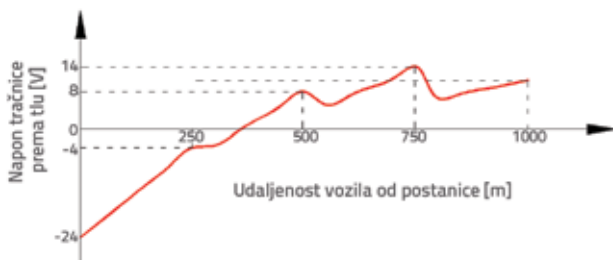
Slika 17. Raspodjela potencijala duž tračnice, vozilo na svakih 250 m od ispravljačke stanice

Kad bi se na promatranoj dionici nalazilo više vozila, potencijal u tračnici bio bi veći, što će rezultirati i većom količinom lutajućih struja. Promatramo slučaj kada se na dionici od 1000 m vozilo nalazi na svakih 250 m (slika 16.). Raspodjela potencijala u ovom slučaju prikazana je na slici 17.
