Usporedba ponašanja različitih ETICS sustava u uvjetima požara ispitivanjem u stvarnoj veličini

Source / Izvornik: **Građevinar, 2016, 68, 357 - 369**

Izvorni znanstveni rad

Comparative full-scale fire performance testing of ETICS systems

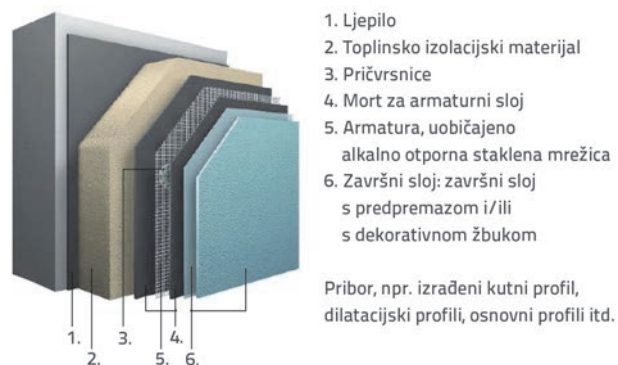
Slika 1. Komponente ETICS sustava [3, 4]

Europska unija (EU) definirala je energetska politiku kojom se podržava sveobuhvatna energetska učinkovitost te je uskladila tu politiku s regulativom o uštedi energije i s ostalim zakonskim instrumentima, a sve s ciljem ponovnog oživljavanja europske ekonomije [1]. Sveobuhvatna energetska učinkovitost podrazumijeva smanjenje potrošnje energije u zgradama, budući da u zemljama članicama EU upravo zgrade sudjeluju s 40 % u potrošnji energije i s 36 % u ukupnoj emisiji ugljičnog dioksida, CO₂ [2]. Energetska učinkovitost u zgradama prije svega se može poboljšati izvedbom toplinski izoliranih vanjskih ovojnica zgrada. Od nekoliko mogućih rješenja za toplinsko poboljšanje vanjskih ovojnica zgrada, danas se u Europi najviše koriste povezani sustavi za vanjsku toplinsku izolaciju poznati pod nazivom ETICS (eng. *External Thermal Insulation Composite Systems*), slika 1.

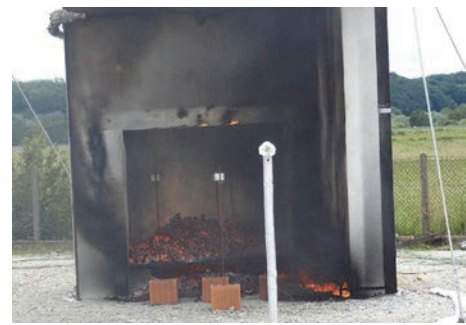
Slika 14. 54 minute nakon početka – tinjanje uzorka EM_2

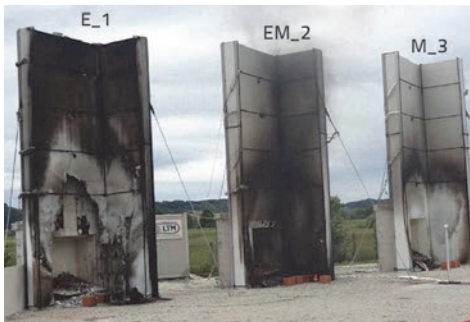
Slika 15. 57 minuta nakon početka – izvor topline je izgorio

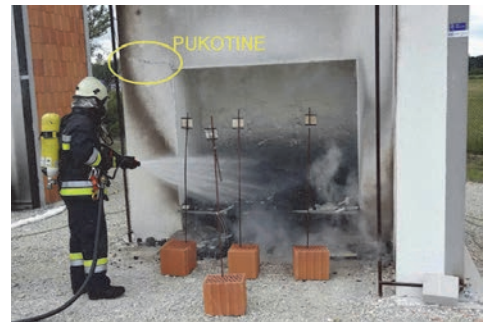
Slika 16. 64 minute nakon početka – vatrogasci polijevaju M_3 zbog sigurnosnih razloga

Nakon što je prošlo više od šezdeset minuta od početka ispitivanja, vatrogasci su vodom zalili izvore požara i same uzorke zbog sigurnosnih razloga. Kad je požar pogašen, na uzorku E_1 ostala je samo visjeti staklena mrežica i završna žbuka, a do visine 2,5 m iznad ložišta izgorjela je i žbuka i mrežica. Čitava toplinska izolacija uzorka E_1 izgorjela je za manje od 40 minuta nakon početka požara. U slučaju uzorka EM_2, nakon što se požar proširio preko protupožarne barijere iznad ložišta, došlo je do taljenja toplinske izolacije što je popraćeno padanjem gorućih kapljica. Ipak, toplinska se izolacija samo djelomično rastalila na tom uzorku. Na uzorku M_3 uočeno je samo nekoliko pukotina iznad ložišta, a izgorjela je samo organska završna žbuka. Toplinska izolacija na uzorku M_3 nije bitno oštećena.

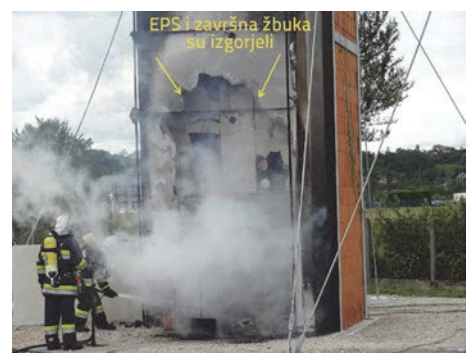
Slika 18. 67 minuta od početka – vatrogasci polijevaju E_1 zbog sigurnosnih razloga
