# Metodologija ocjene stanja kamene zaštite lukobrana

## Metodologija ocjene stanja kamene zaštite lukobrana

Opisuje se ispitivanje provedeno u svrhu određivanja stanja kamene zaštite (školjere) lukobrana Kaše koji je kroz povijest štiti od morskih valova luku Dubrovnik. Lukobran je oštećen i treba ga sanirati. Osim određivanja stanja školjere ispitivanje je provedeno i radi utvrđivanja valne klime ispred lukobrana. Na temelju dugoročne valne klime definirano je stanje lukobrana u odnosu na projektno. Zaključeno je da školjeru treba zamijeniti ili dodati krupniju na cijelom pokosu.

Autori: Prof. dr. sc. **Marko Pršić**, dipl. ing. građ.; dr. sc. **Eva Ocvirk**, dipl. ing. građ. i dipl. ing. mat.; dr. sc. **Duška Kunštek**, dipl. ing. građ., Sveučilište u Zagrebu, Građevinski fakultet, Zagreb

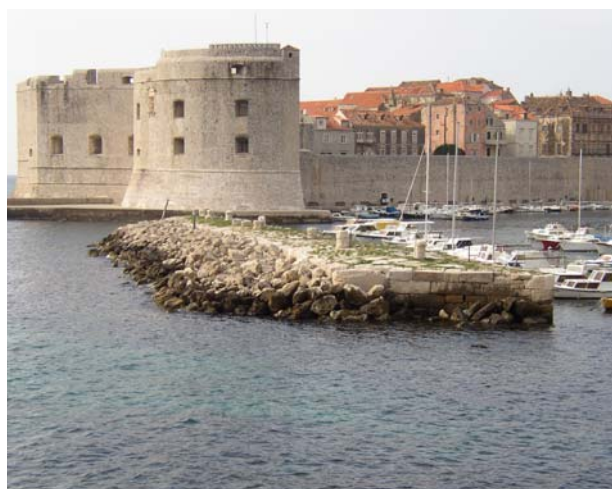
Slika 1.b Pogled na lukobran Kaše

Lukobran Kaše smješten je u akvatoriju gradske luke Dubrovnik između lukobrana Porporele i Lazareta. Izgradio ga je gradski inženjer Paskoje Miličević kao vertikalni kameni lukobran krajem 15-og stoljeća. Vertikalni zidovi su od klesanih kamenih blokova, a ispunsko zide od lomljenog kamena vezanog povijesnim vezivom od gline i vapna. Smjer pružanja mu je gotovo sjever – jug (slika 1.). Duljina lukobrana Kaše iznosi oko 79,3 m, a širina varira od 7,5 m do 10,9 m. U poprečnom smislu sastoji se od povijesnoga vertikalnog lukobrana temeljnog na morskom dnu od marinskog sedimenta dubine – 7 m (i manje) na koji je s morske (istočne) strane naknadno prislonjen kameni nasip s primarnom kamenom oblogom (školjerom) od relativno malih kamenih blokova veoma blagog nagiba pokosa prema moru od 1:2,4.

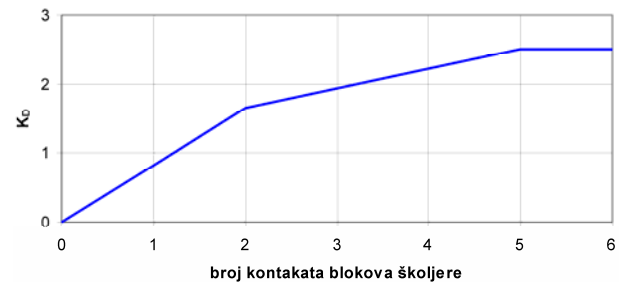
Slika 7. Ovisnost koeficijenta stabilnosti  $K_D$  za širokograduiranu ukliještenu školjeru na tijelu lukobrana kod nelomljenih valova o broju kontakata sa susjednim blokovima [3]

vara potpuno stabilnom bloku bez oštećenja. Prema tablici 3. slijedi da je  $K_{D=0}$  za širokograduiranu ukliještenu školjeru na tijelu lukobrana kod nelomljenih valova:  $K_{D=0} = 2,5$ . Blok na pokosu bez ijednog kontakta, a iste veličine kao i upeti blok na tom pokosu, bit će nestabilan. Takav blok morao bi biti beskonačno teži od upetog da dostigne istu stabilnost, a njegov  $K_D$  morao bi težiti nuli, tj.  $K_{D>0} \rightarrow 0$ . Na temelju ovako definiranih relacija između koeficijenta stabilnosti  $K_D$  i broja kontakata sa susjednim blokovima linearnom interpolacijom načinjen je dijagram odnosa " $K_D$  - broj kontakata", prikazan na slici 7.

Na osnovi terenski ustanovljenih podataka o 2, 3, 4, 5 i više brojeva kontakata proračuna se prosječan broj kontakata za svaki profil i pojedinu sekciju (u prosjek se ne uzimaju 0 i 1 kontakt jer se smatra da nisu stabilni na pokosu i ne pridonose bitno stabilnosti cjeline pokosa). Sa tako određenim brojem kontakata s pomoću grafa na slici 7. odredi se vrijednost koeficijenta  $K_D$ , za svaki pojedini profil (tablica 4.).
