Analiza vibracija kosih vješaljki na Mostu Franja Tuđmana u Dubrovniku

Hrelja, Gordana; Radić, Jure; Šavor, Zlatko

Izvorni znanstveni rad

Analysis of stay-cable vibrations at the Franjo Tuđman Bridge in Dubrovnik

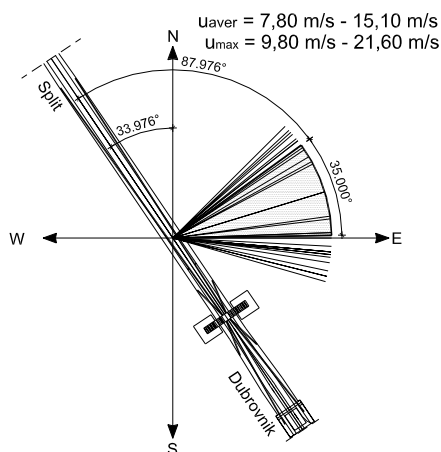
Slika 6. Prikaz smjera i brzine vjetra tijekom vibracija zbog djelovanja kiše i vjetra

Brzine vjetra pri kojima je došlo do vibracija iznosile su 12,9 - 14,7 m/s, a smjer vjetra bio je sjeveroistočni, praćen laganom kišom. Vibracije su trajale oko 20 minuta, a tijekom jedne godine dana primjećeno je 12-ak takvih događaja. 10-minutna prosječna i maksimalna brzina vjetra, kao i smjer vjetra pri pojavi vibracija kosih vješaljki zbog djelovanja kiše i vjetra, prikazani su na slici 6.

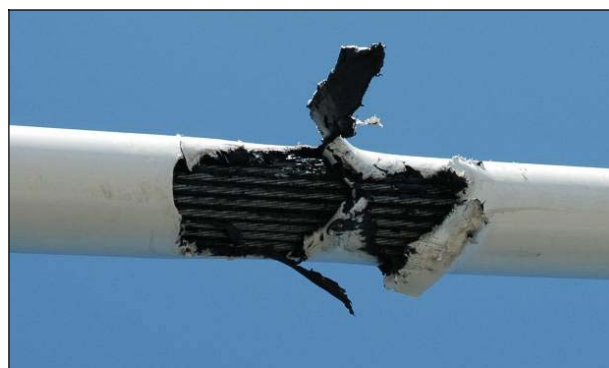
Slika 8. Oštećenje zaštitne cijevi

Vibracije su trajale više od 2 sata. Iz videozapisa ustanovljeno je da su najdulje kose vješaljke vibrirale u 2. obliku s frekvencijom oko 1,27 Hz. Vibracije su uglavnom bile u vertikalnoj ravnini, što se može objasniti time što je unutarnje prigušenje u vertikalnoj ravnini dvostruko manje od onog u poprečnom smjeru [2]. Vibracije kosih vješaljki bile su tako velike da su dvije vješaljke udarale u rasvjetne stupove ispod njih i srušile ih uz znatna oštećenja na zaštitnim cijevima vješaljki (slika 8.).

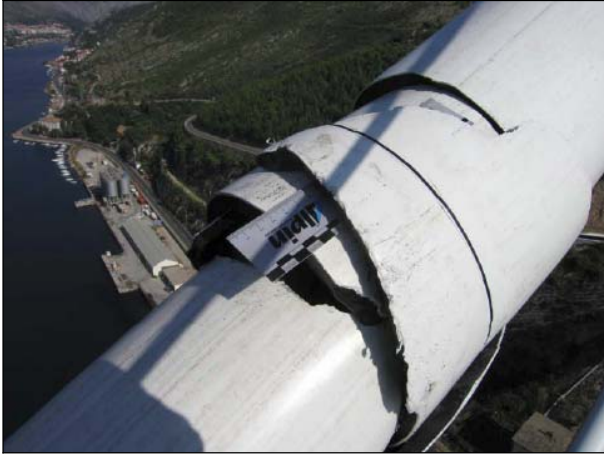
Slika 9. Oštećenje zaštitne cijevi

pri vibriranju vješaljki bila barem 2,5 m. Prilikom vibracija oštećena je i zaštitna cijev jedne kose vješaljke na mjestu njene dilatacije u blizini sidra na pilonu (slika 9.).

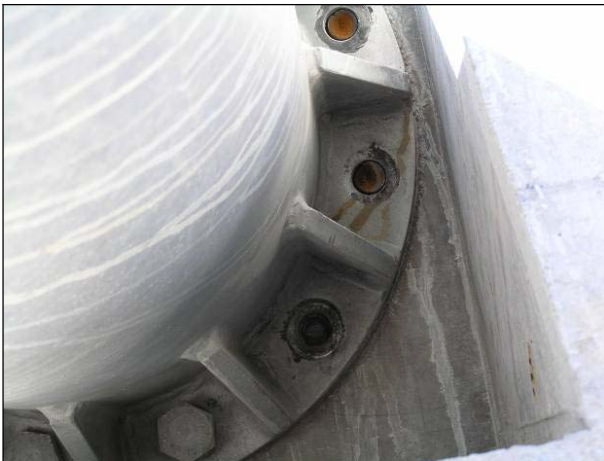
Slika 10. Popucani visokovrijedni vijci na spoju zaštitne cijevi na pilon

Prilikom vibracija popucali su i visokovrijedni prednapeti vijci M-24 na spoju čelične zaštitne cijevi i pilona (slika 10.) dok su na spoju čeličnog dijela zaštitne cijevi i grede olabavili neki vijci.

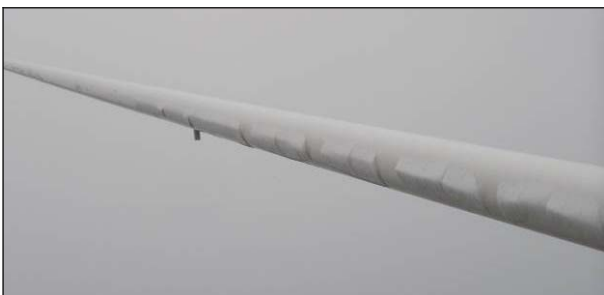
Slika 11. Naslage snijega - snježni grebeni

ma, slično kao i godinu dana prije. I ovaj su put zamijećene vibracije grede u kombiniranim savijajućim i torzijskim vibracijama. Na kosim vješaljkaama su primijećene naslage snijega na privjetrenoj strani (slika 11.).

Pojava snježnih grebena uzrokuje dinamičku nestabilnost zbog promjene oblika kose vješaljke, stvarajući mehanizam koji generira uzgon uzrokujući stvaranje negativnoga dinamičkog prigušenja. Galopirajuće vibracije mogu rasti bez ograničenja sa povećavanjem brzine vjetra i mogu uzrokovati oštećenja mosta, a o psihološkom efektu na promatrače ne moramo ni govoriti [13].

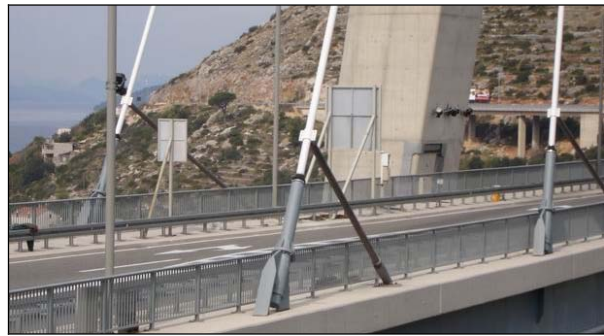
Slika 13. Ugrađeni prigušivači

Projekt prigušivača izradio je dobavljač Maurer&Söhne u suradnji s EMPA-om iz Züricha [14]. Efikasnost predloženih prigušivača provjerena je i na Građevinskom fakultetu [12]. Dobiveni rezultati prikazani na slici 14. jasno pokazuju učinkovitost prigušivača u vertikalnoj ravnini, ali jednako tako pokazuju neučinkovitost u poprečnom smjeru okomito na smjer pružanja kose vješaljke.

Ovi su prigušivači aktivni i u pasivnom načinu rada (bez priključka na struju), pri čemu daju 30 % prigušenja u aktivnom načinu rada, prema ispitivanjima što ih je proveo dobavljač. Učinkovitost prigušivača raste s porastom struje, a najučinkovitiji su za rezonantne frekvencije.
