# Analiza oštećenja stupova malog luka Krčkoga mosta

Šimunić, Želimir; Ožbolt, Joško; Kučer, Anto

Source / Izvornik: **Građevinar, 2008, 58, 113 - 120**

U radu su opisani uzroci oštećenja stupova malog luka Krčkoga mosta. Rezultati eksperimentalnog ispitivanja i provedenih proračuna nosivih sklopova pokazali su da je stup S21 iznad malog luka dinamički vrlo osjetljiv element. Proveden je trodimenzijski nelinearni proračun najosjetljivijeg dijela stupa. Zaključuje se da su interakcije djelovanja agresivnog okoliša, dinamičkih utjecaja i puzanja betona glavni uzroci nastalih oštećenja koja ugrožavaju mehaničku stabilnost mosta.

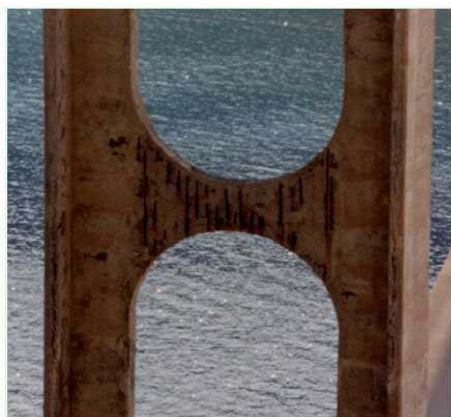
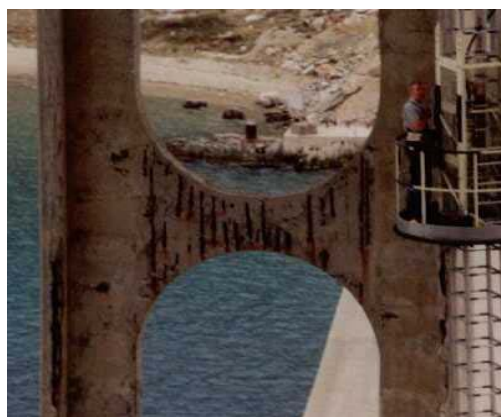
Već je ispitivanjem i pregledom 1993. [4] uočen stup S21 nad malim lukom Krčkoga mosta kao jedan od najoštećenijih konstrukcijskih elemenata s brojnim pukotinama uzduž pojasnica te uznapredovalom korozijom i otpadanjem betona na prečkama (slika 2.a). Do 2001. [3] loše se stanje stupa pogoršalo, pa je došlo do odlamanja rubova pojasnice i znatog širenja pukotina (slika 2.b).

Slika 2. Stup S21: a) pukotine na stupu 1993.; b) odlamanja rubova pojasnice i širenje pukotina 2001.

Oštećenja i pukotine dostigli su razinu na kojoj je ugrožena mehanička otpornost i stabilnost stupa S21 i susjednih nosivih sklopova, a slično je stanje manjeg intenziteta uočeno i na ostalim stupovima. Sanacija stupova je hitna i neizbježna, a nužni su uvjeti njezina uspjeha detaljna eksperimentalna i numerička ispitivanja uzroka nastanka i razvoja oštećenja te kontinuirano praćenje stanja i ponašanja stupova.
