Analiza oštećenja atrija Kneževa dvora u Dubrovniku

Analysis of damage to the Rector's Palace atrium in Dubrovnik

Autori: Doc. dr. sc. **Damir Lazarević**, dipl. ing. građ.; prof. dr. sc. **Josip Dvornik**, dipl. ing. građ.; doc. dr. sc. **Krešimir Fresl**, dipl. ing. građ., Sveučilište u Zagrebu Građevinski fakultet, Kačićeva 26, Zagreb

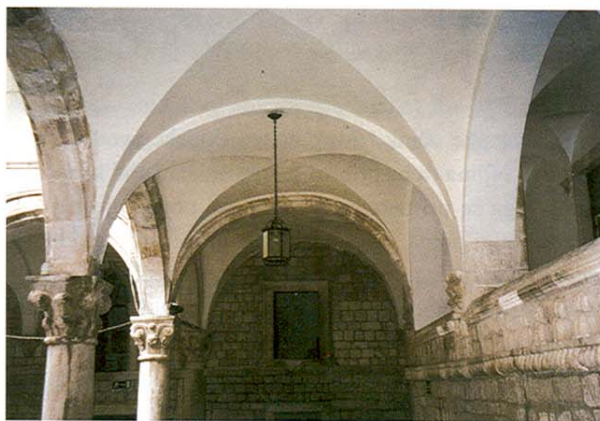
- Svodovi prizemlja nemaju zatege (slika 5.).

Slika 5. Svodovi prizemlja na južnoj strani atrija

Zbog toga se u statičkom sustavu i pri vertikalnom opterećenju pojavljuju horizontalne sile koje djeluju u petama donjih svodova.

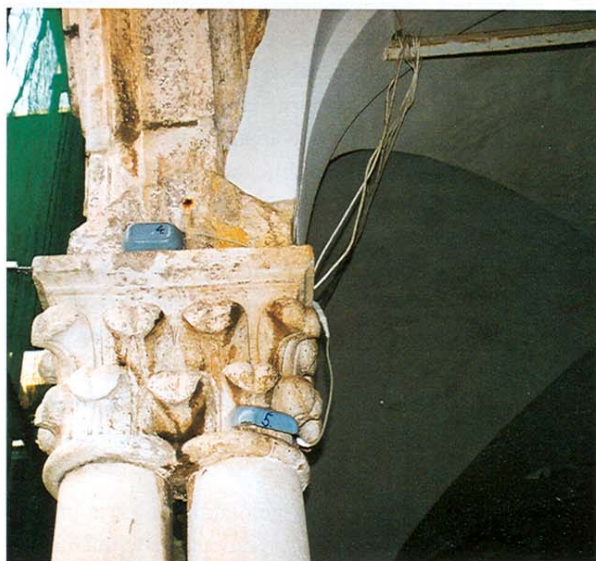
Slika 9. Ekscentrični priključak jednog od svodova kata na kapitel
