ANALIZE UTJECAJA OBORINA NA  
STABILNOST POKOSA URUŠNIH VRTAČA

DIPLOMSKI RAD

ANALYZES OF THE INFLUENCE OF  
PRECIPITATION ON THE SLOPE STABILITY OF  
COLLAPSE SINKHOLES

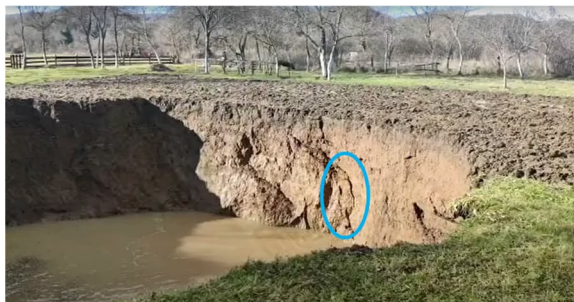
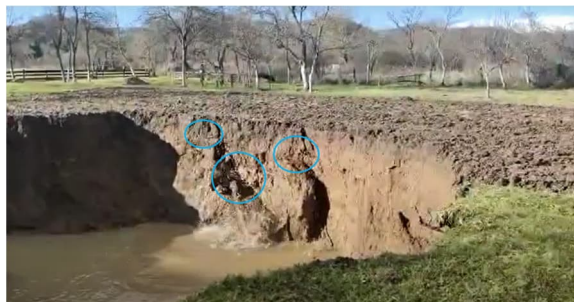
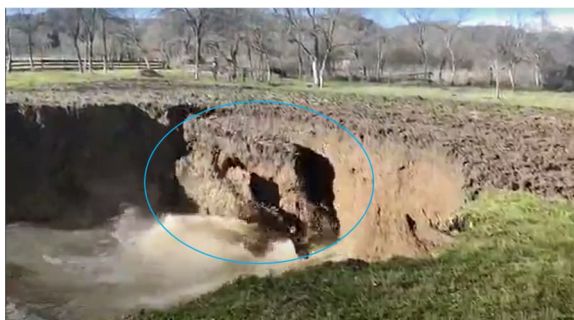
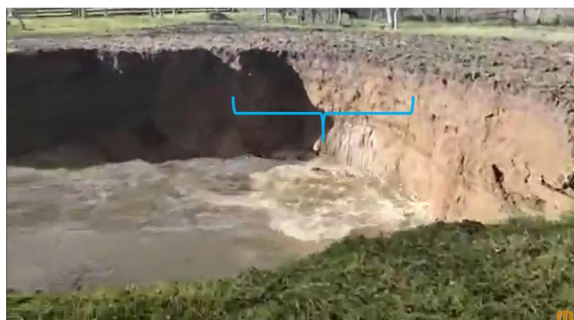
Takva neuobičajena pojava je zaintrigirala i zabrinula širu javnost, kao i samu znanstvenu i inženjersku zajednicu. Većina urušnih vrtača se pojavila na poljoprivrednim zemljištima, ali neke su se pojavile i uz stambene građevine. Na formiranje urušnih vrtača nisu ukazivale nikakve prethodne deformacije tla, što ih čini iznimno opasnim. Nedostatak indikatora njihove pojavnosti, kao i porast broja urušnih vrtača, na tom geološki specifičnom području, doveli su do toga da se područje proglašeno visokorizično za stanovnike koji žive na tom području. Pokosi urušnih vrtača su vertikalnog ili subvertikalnog nagiba, te kao takvi, pod djelovanjem više čimbenika kao što je promjena porinutih tlakova, utjecaj potresa, postaju nestabilni te dolazi do progresivnog urušavanja i širenja urušnih vrtača (slike 17, 18, 19, 20) [10].

Slika 18 Nestabilnosti pokosa urušne vrtače - 1 (Izvor: [10])

Slika 19 Nestabilnosti pokosa urušne vrtače - 2 (Izvor: [10])

Slika 20 Nestabilnosti pokosa urušne vrtače - 3 (Izvor: [10])

Slika 21 Nestabilnosti pokosa urušne vrtače -4 (Izvor: [10])

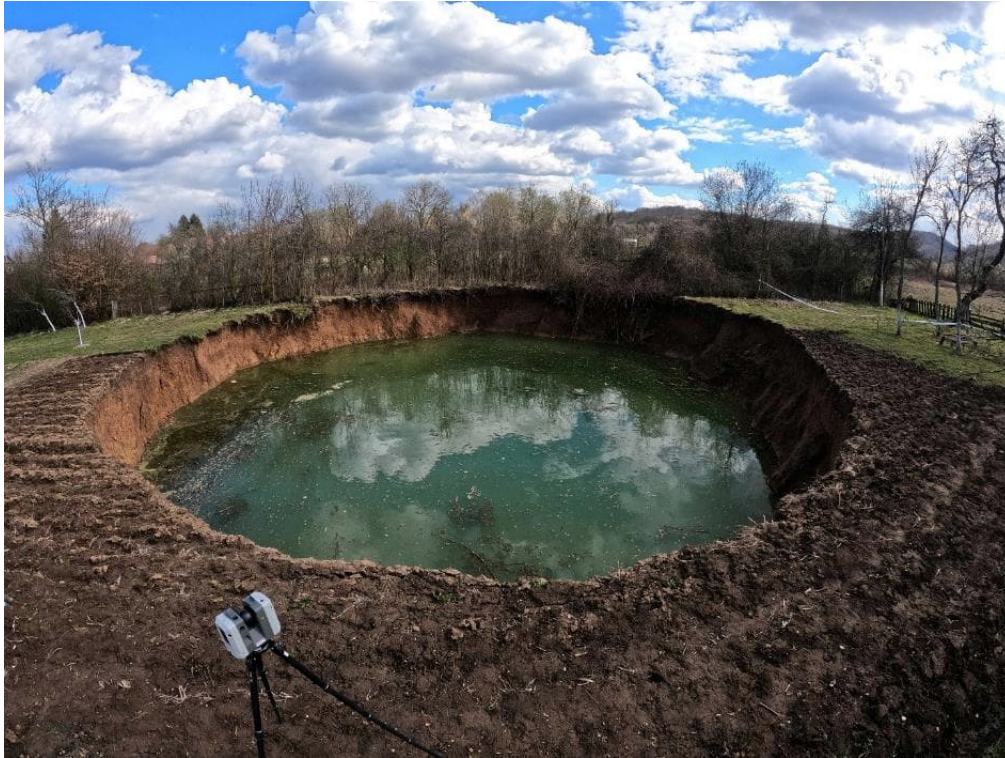
Najveća vrtača na ovom području (slika 22), koja se otvorila 6. siječnja, nekoliko sati nakon potresa magnituda 4.9 stupnjeva po Richterovoj skali, je vrtača oznake S001. Vlasnici zemljišta su dan prije, 5. siječnja primijetili manja slijeganja.

Slika 22 Urušna vrtača S001 (Izvor: [10])

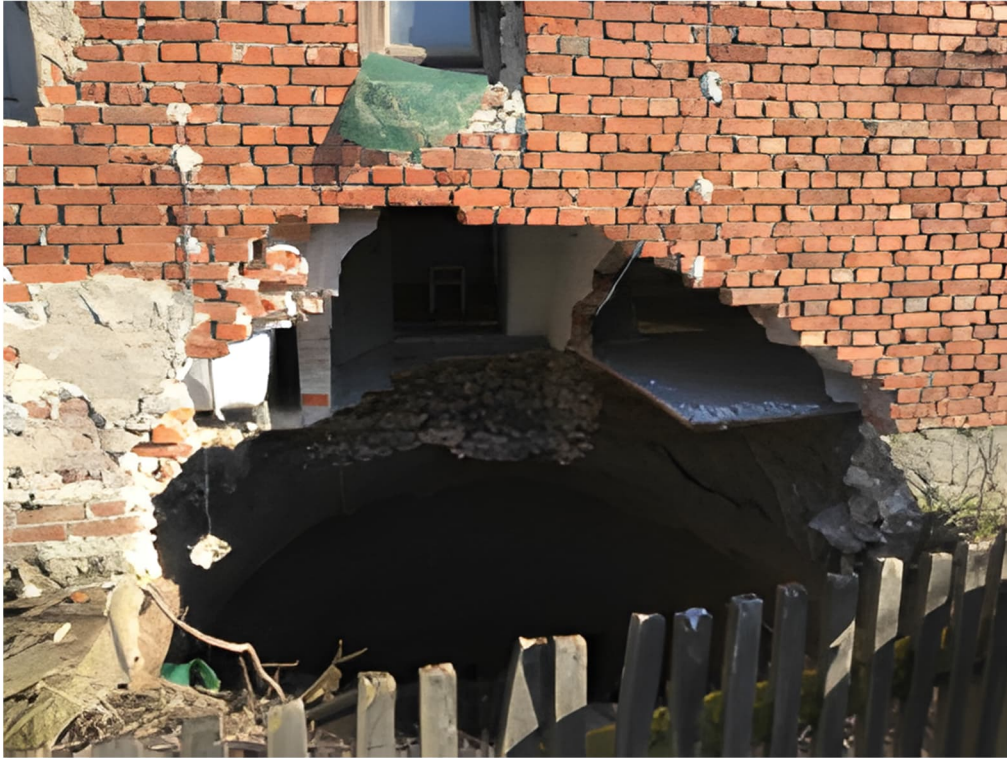
Vrtača S014 se urušila 31. prosinca 2020. godine, odmah pored obiteljske kuće, (slika 24) čija je nosiva konstrukcija zidana opeka. Urušavanje vrtače je prouzrokovalo pucanje zidova i podne ploče [10].

Slika 24 Urušna vrtača S014 (Izvor: [10])

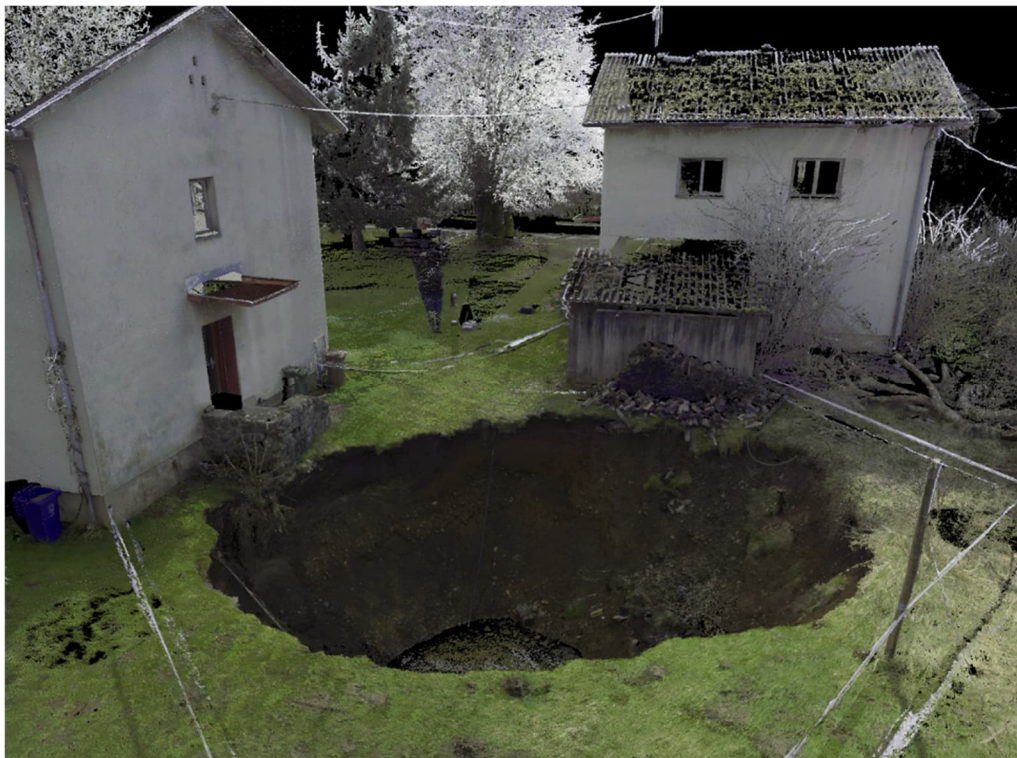
Šest sati poslije najjačeg potresa, 29. prosinca 2020. godine, došlo je do urušavanja i formiranja dvije manje vrtače kod obiteljske kuće, promjera oko 1.5 m i dubine oko 1 m, koje su se daljnjim urušavanjem, nakon 3 sata spajanjem formirale urušnu vrtaču S015 (slika 24).

Slika 25 Lidarski snimak urušne vrtače S015 (Izvor: [10])

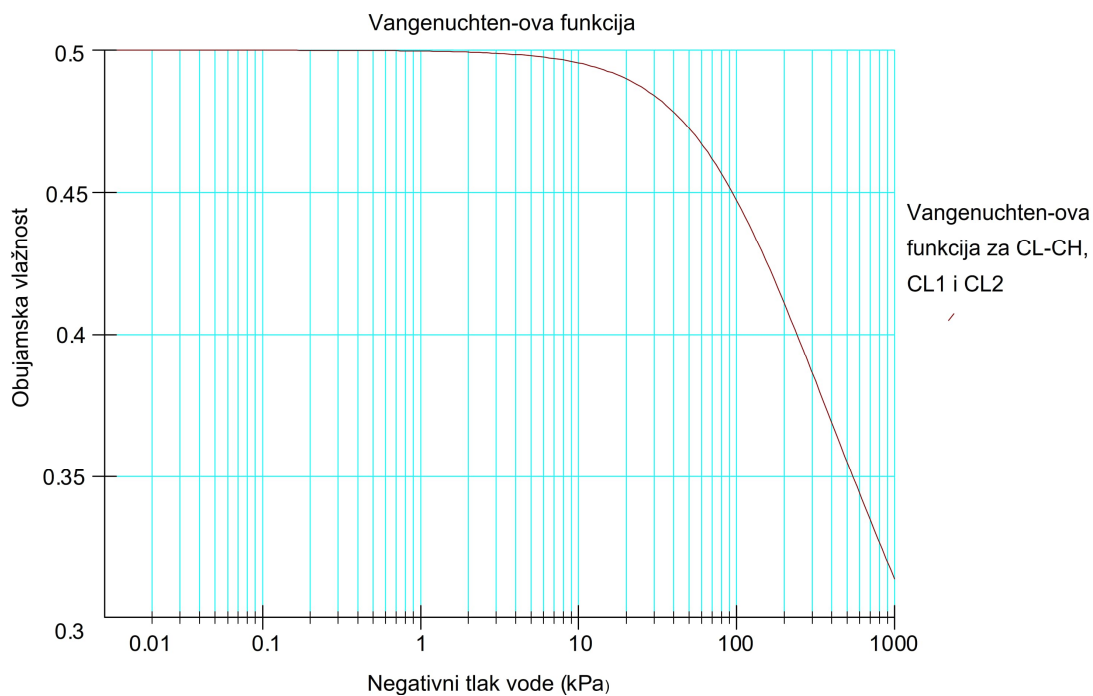
Na slici 33 je prikazana krivulja odnosa obujamske vlažnosti i pornog tlaka pri zadanim parametrima.

Slika 33 Odnos obujamske vlažnosti s porastom negativnog purnog tlaka

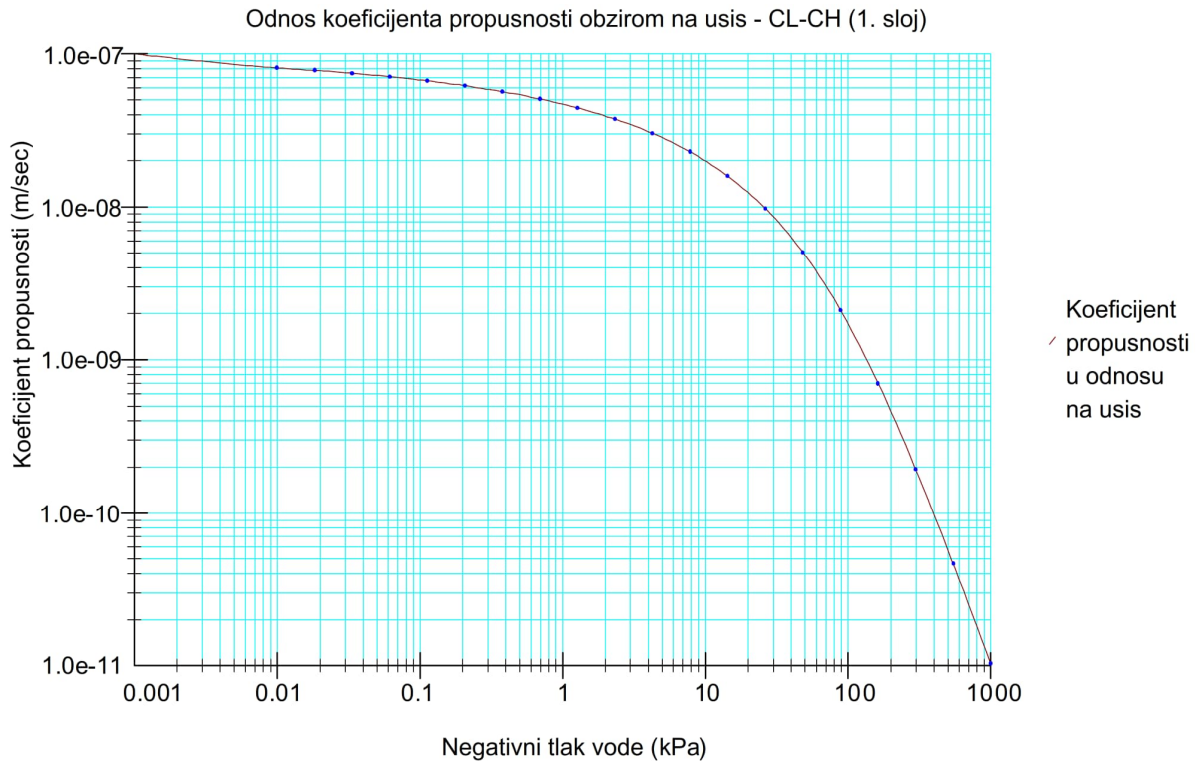
Potrebno je definirati i funkciju ovisnosti koeficijenta propusnosti s negativnim tlakom vode. Koeficijenti propusnosti se mijenjaju u nesaturiranom tlu, jer čim u porama ima zraka, koeficijent propusnosti se smanjuje jer je protok vode kroz tlo otežan. U ovom slučaju je također korišten Van Genuchtenov model procjene. Na slikama 34, 35 i 36, možemo vidjeti odnos koeficijenta propusnosti i negativnog purnog tlaka (usisa) za sva tri sloja koja se koriste u analizi.

Slika 34 Odnos koeficijenta propusnosti i usisa za CL-CH (1. sloj)

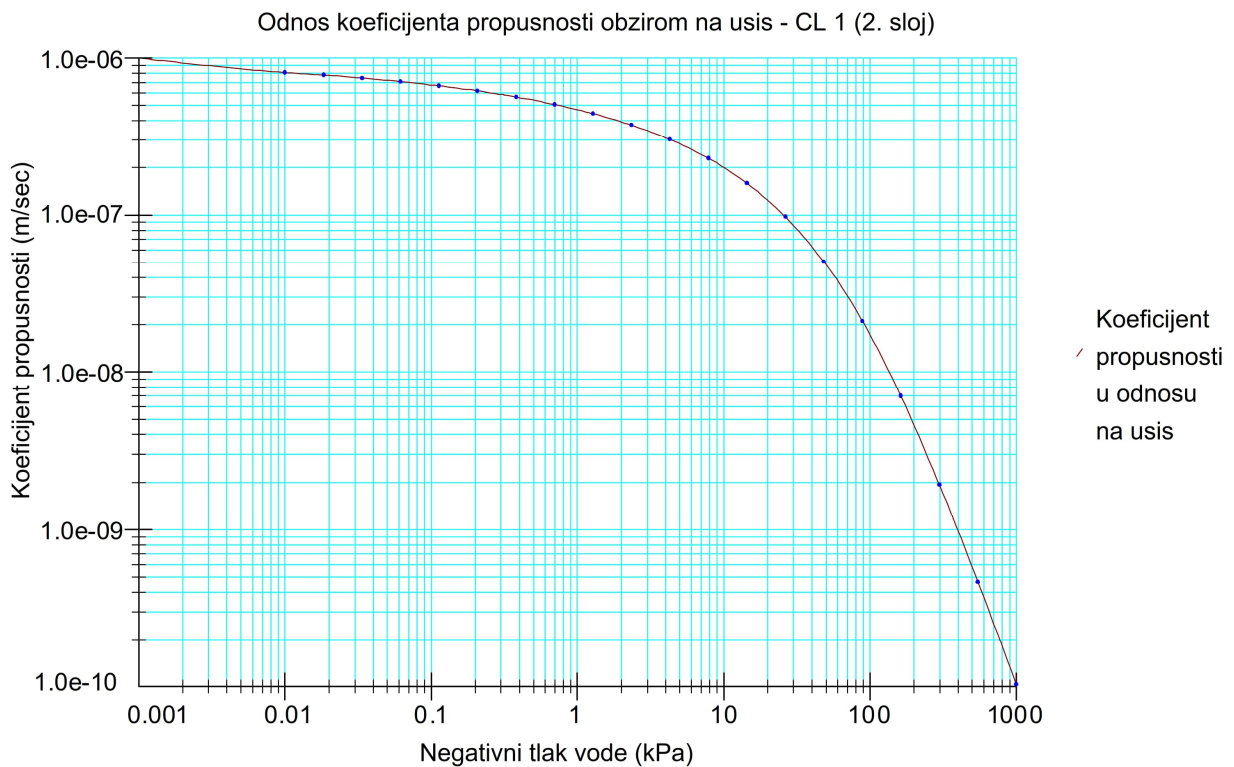
Slika 35 Odnos koeficijenta propusnosti i usisa za sloj CL 1 (2. sloj)

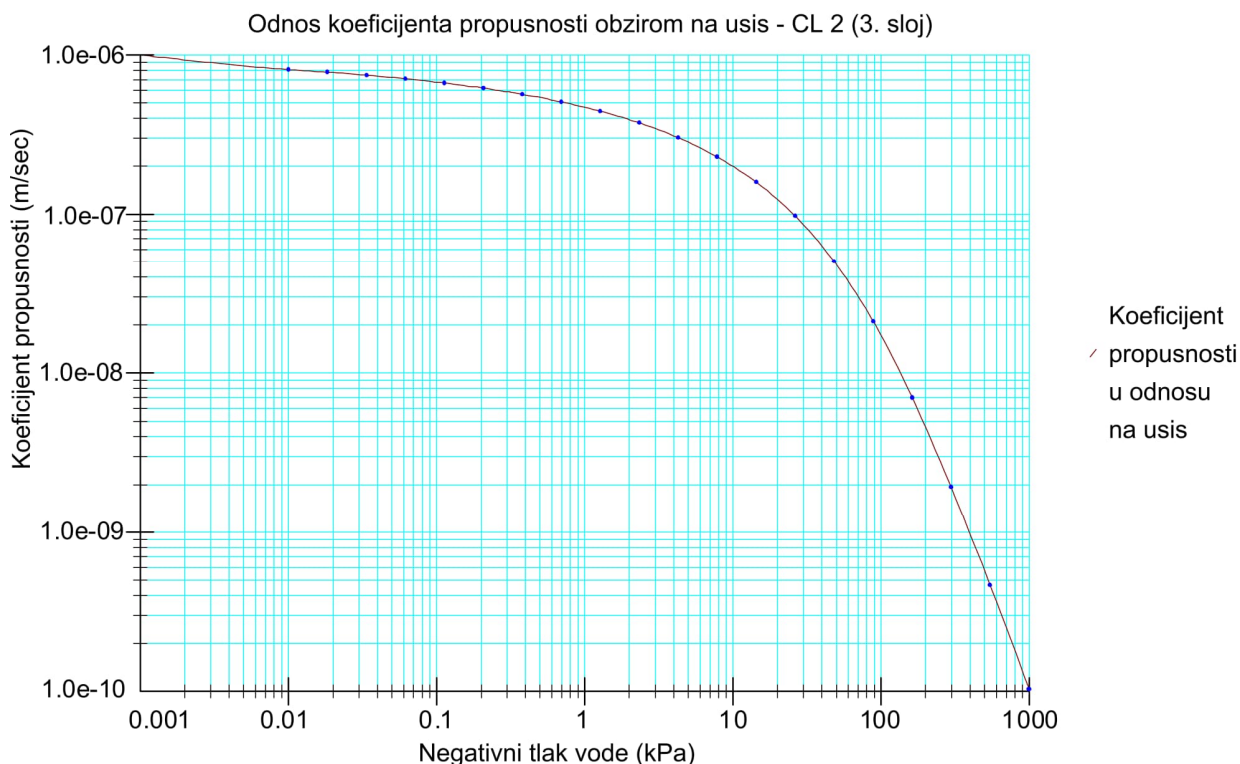
Slika 36 Odnos koeficijenta propusnosti i usisa za sloj CL 2 (3. sloj)

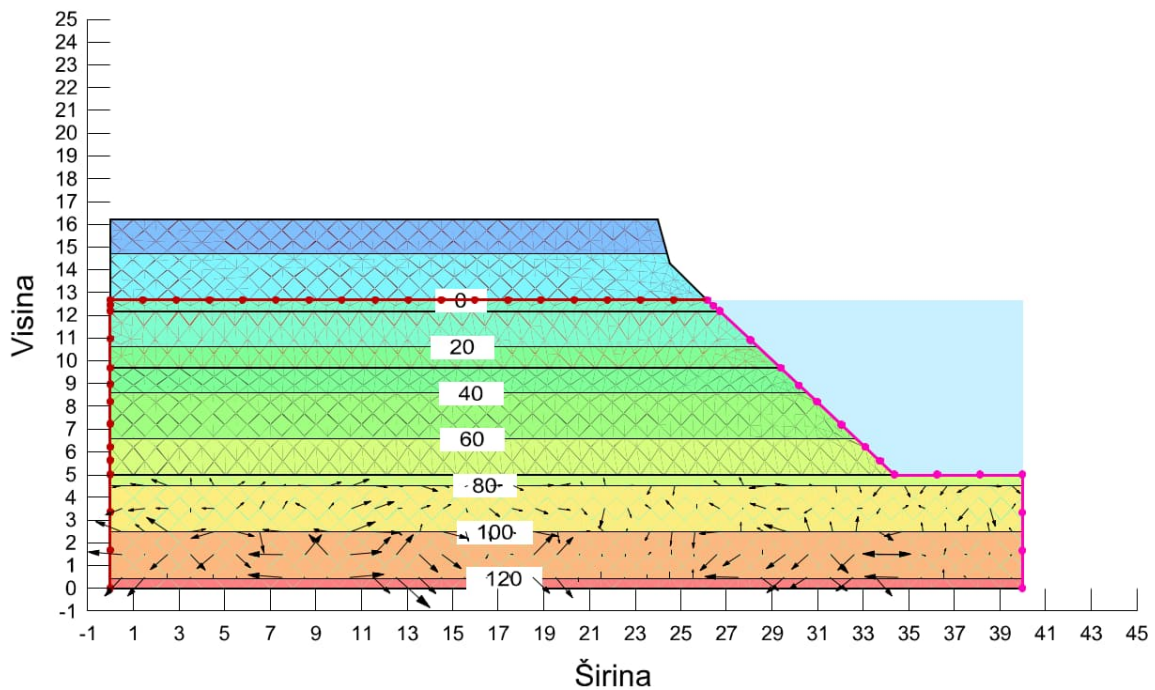
Slika 38 Izlazni rezultat analize procjeđivanja – prije početka crpljenja – proračunska situacija 1

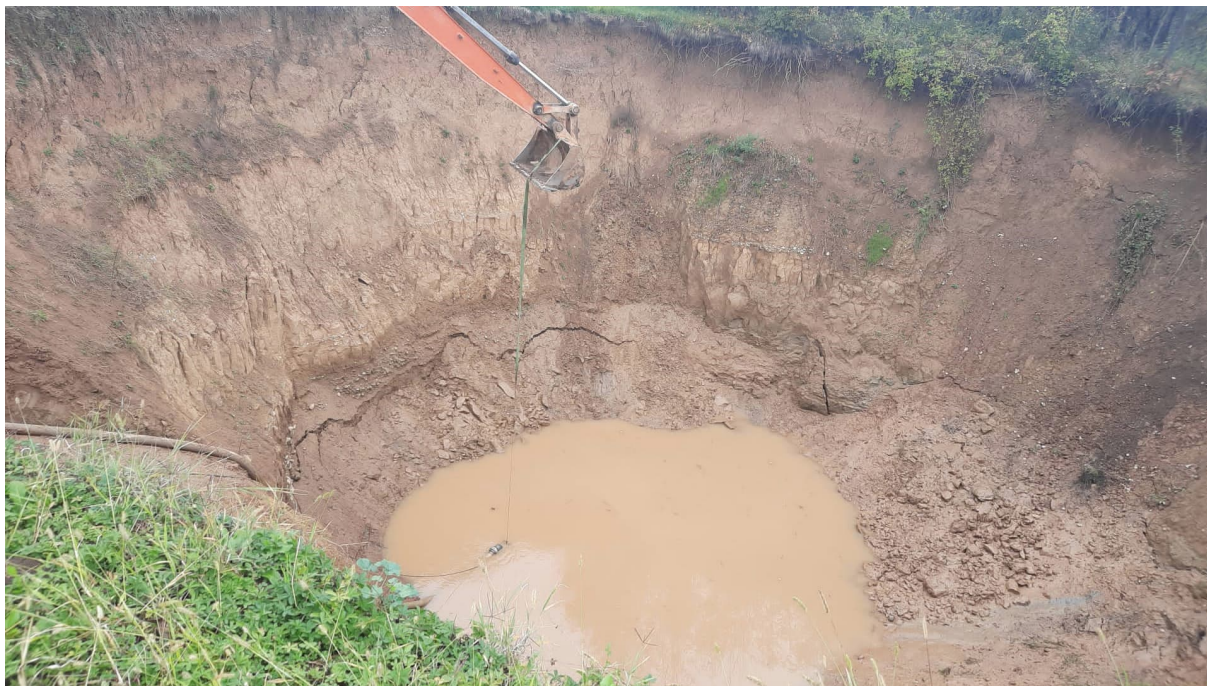
sanacije, došlo je do pojave pukotina pri dnu vrtače (slika 42), a nakon toga, odmah nakon crpljenja, posljedično je došlo do formiranja klizne plohe i klizanja kliznog tijela. (slika 43).

Slika 42 Crpljenje vode iz urušne vrtače S001 - 27.10.2022. (Izvor: [14])

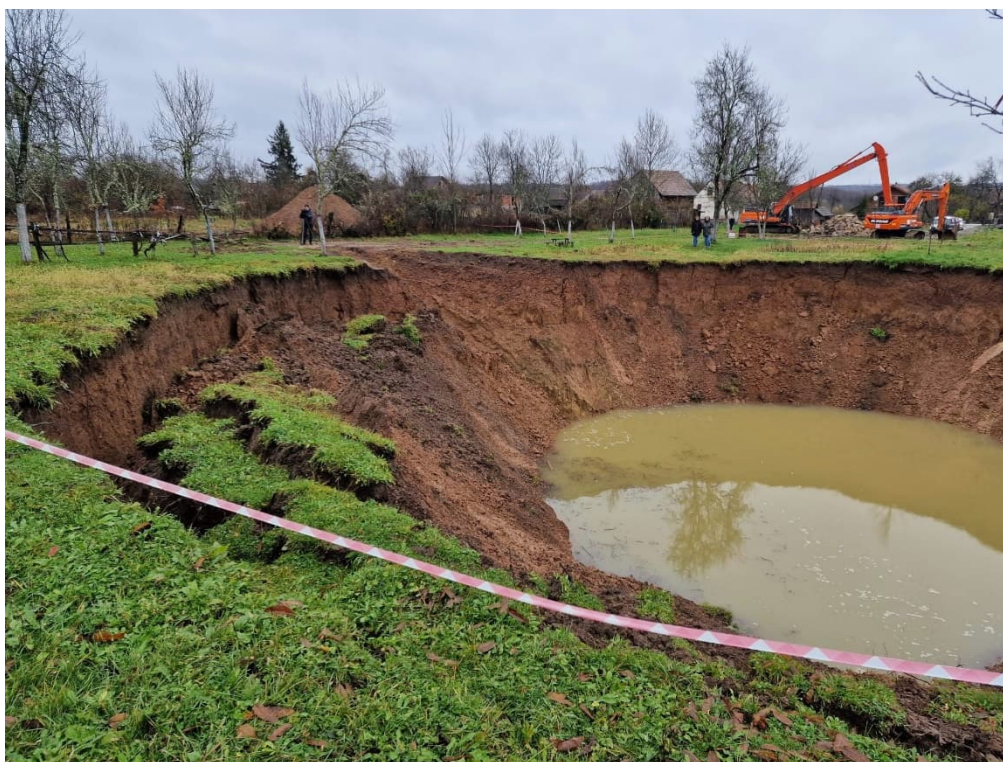
Slika 43 Urušavanje pokosa vrtače S001 - 23.11.2022. (Izvor: [14])

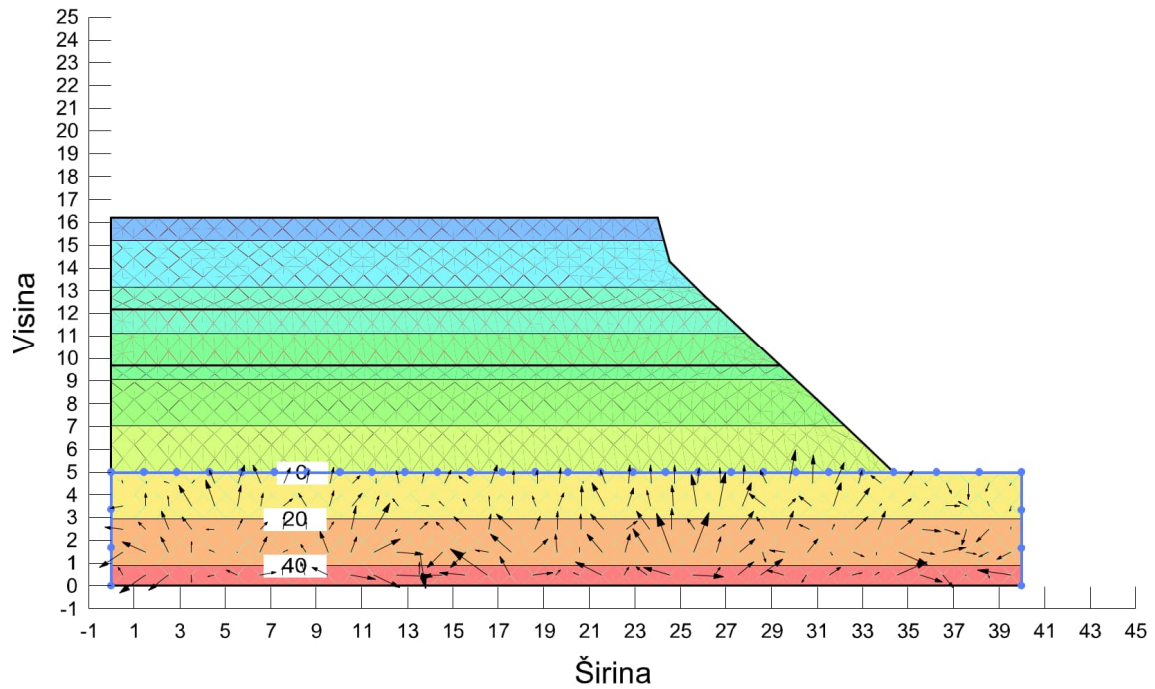
Slika 45 Izlazni rezultat analize procjeđivanja – proračunska situacija 2

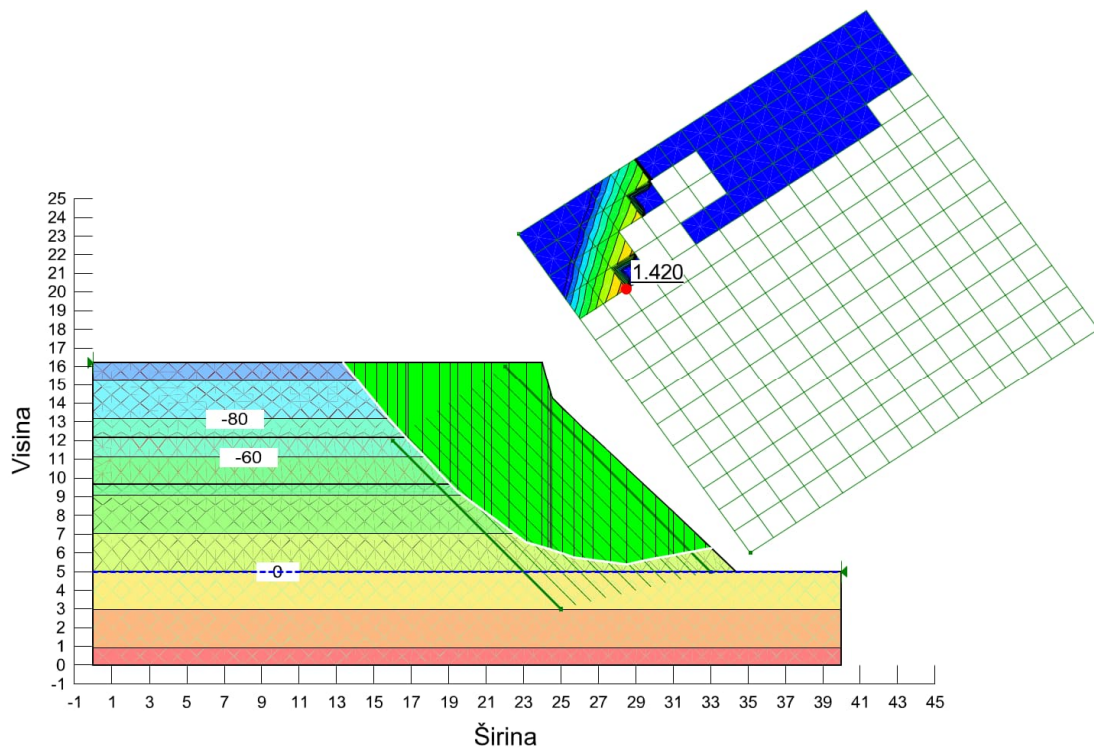
Slika 46 Izlazni rezultat analize stabilnosti kosine – proračunska situacija 2

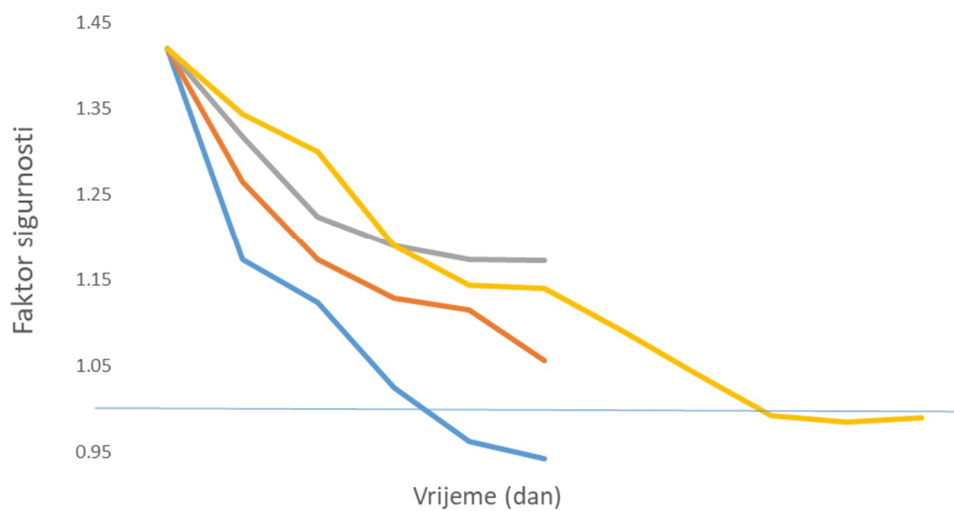
Na slici 62 je prikazana usporedba faktora sigurnosti za četiri analizirana slučaja. Vidljivo je da oborine bitno smanjuju faktor sigurnosti kosine, što je i razumljivo, budući da infiltracijom padalina u tlo, raste stupanj saturacije tla, samim tim smanjuje se pozitivan utjecaj negativnog tlaka vode na stabilnost kosine. Dolazi do porasta pornih tlakova (što je jasno vidljivo iz prethodno provedenih analiza procjeđivanja). Porastom pornih tlakova direktno se smanjuju efektivna naprezanja, a efektivna naprezanja smanjuju posmičnu čvrstoću tla koja direktno utječe na stabilnost same kosine.
