Antonia Škara

**PROCJENA POTRESNE OŠTETLJIVOSTI
NEARMIRANIH ZIDANIH ZGRADA**

DIPLOMSKI RAD

Mentor: izv. prof. dr. sc. Mislav Stepinac

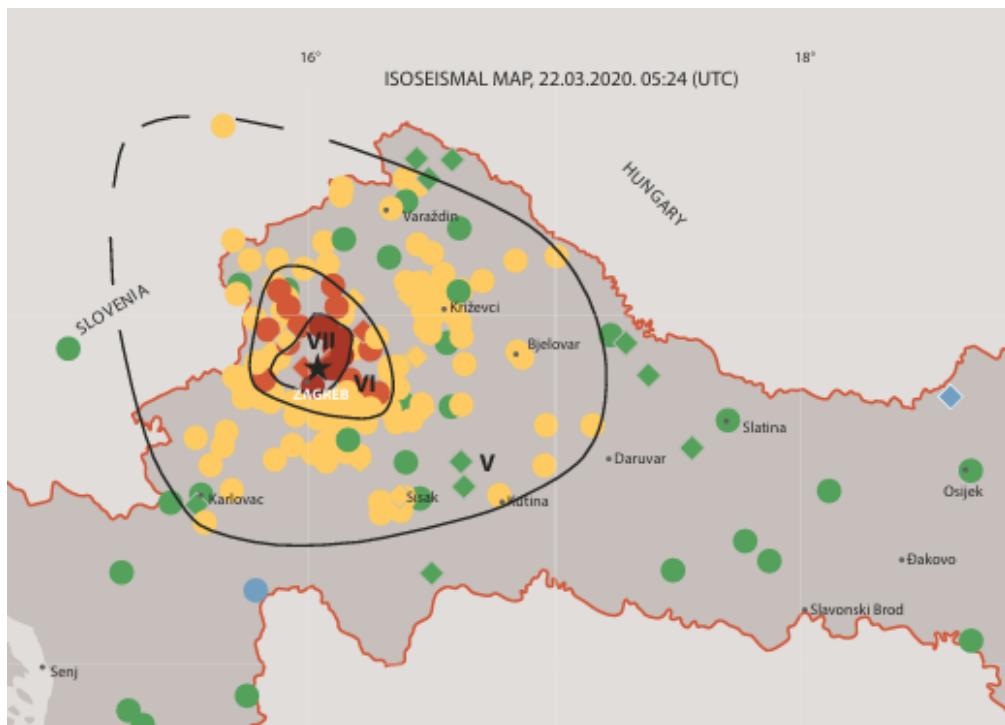
Slika 1: Preliminarna karta intenziteta potresa 22. ožujka 2020. godine – Zagreb [2]

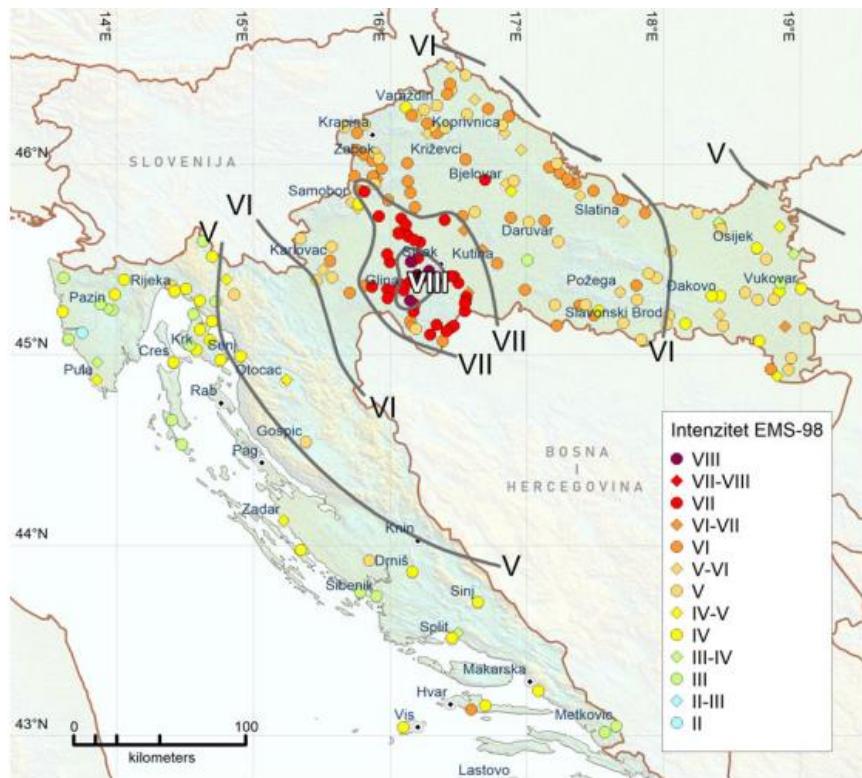
Slika 2: Karta intenziteta potresa 29. prosinca 2020. godine – Petrinja [4]

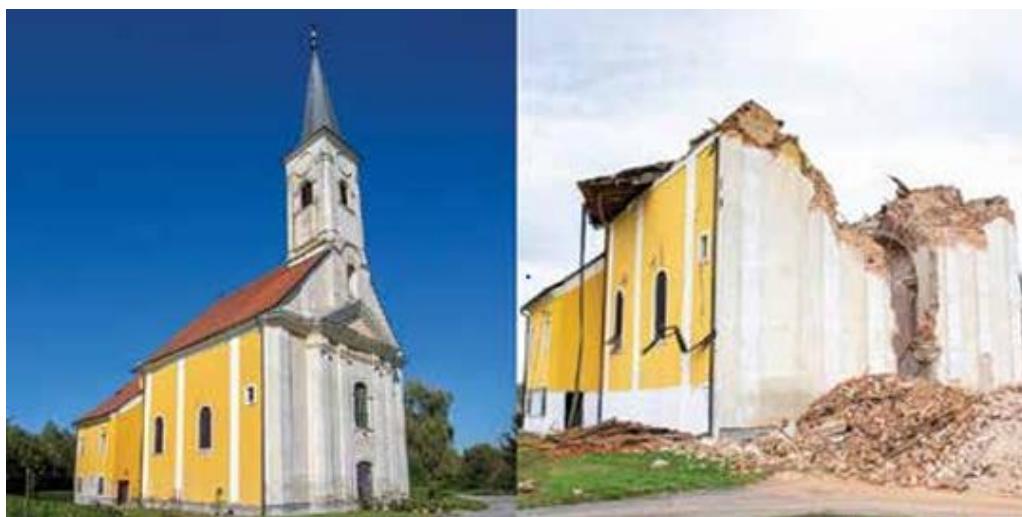
Slika 3: Stanje crkve Sv. Nikole i Sv. Vida u Žažini prije i nakon potresa [3]

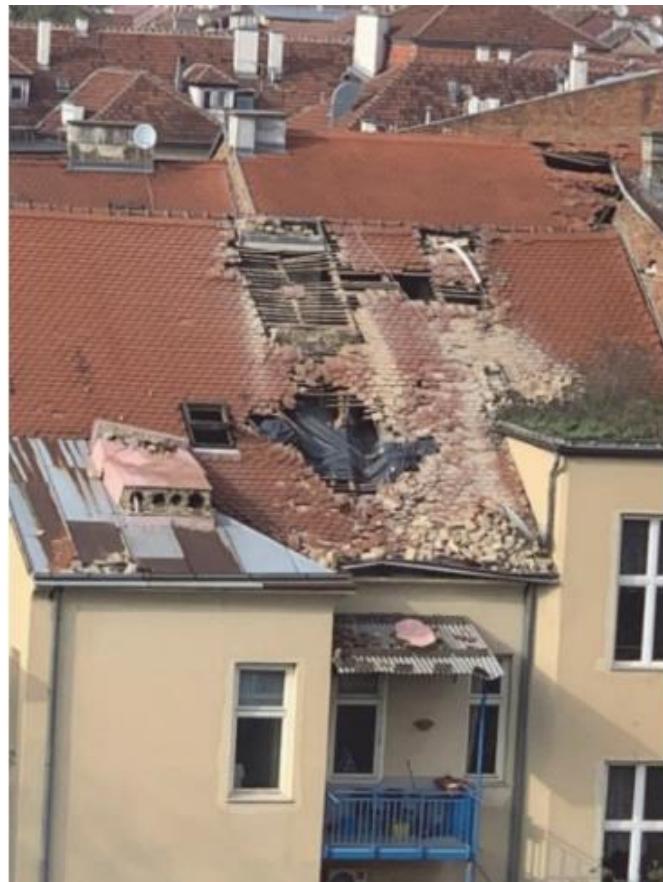
Slika 4: Oštećenja krovišta [6]

- Rušenje i oštećenje dimnjaka – Dimnjaci su izvedeni od opeke i morta te su u malom broju slučajeva bili pridržani za krovnu konstrukciju. Najčešće su zidani od poda tava te su bili velike visine, čak preko 5 metara. Kao takvi izvedeni neotporni su na horizontalna djelovanja.
- Rušenje i oštećenje tavanskih zabatnih zidova – Tavanski zabatni zidovi izvođeni su najčešće debljine 15 cm, nisu stabilizirani izvan ravnine kao ni pridržani na krovnu konstrukciju na adekvatan način.
- Odvajanje zabatnih zidova – Ova vrsta oštećenja javlja se kao posljedica loših veza sa zidovima iz drugog smjera.
- Oštećenja na krovištima – Mogu nastati uslijed rušenja zabatnih zidova, dimnjaka te drugih elemenata koji se nalaze iznad krovišta [1].

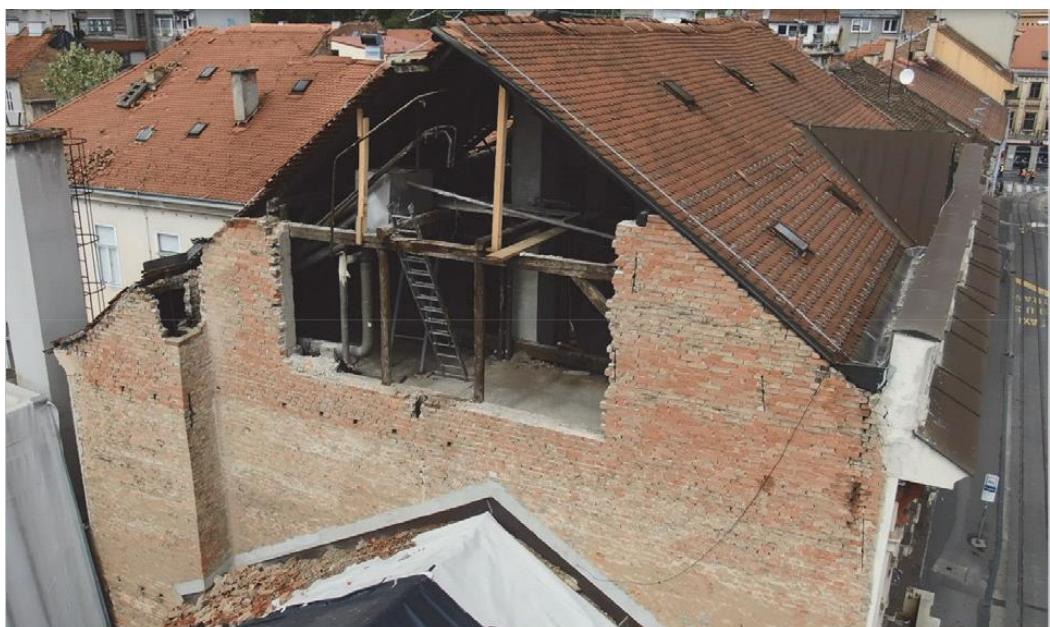
Slika 5: Rušenje zabatnog zida [6]

Najčešće uočena oštećenja koja su se javila kao posljedica potresa su: rušenje dimnjaka, tavanskih zabatnih zidova, konzolnih elemenata smještenih na vrhu, oštećenja na krovištima, odvajanje zabatnih zidova. Navedena oštećenja spadaju u oštećenja koja se događaju izvan ravnine te će svaki od njih u nastavku biti ukratko opisani:

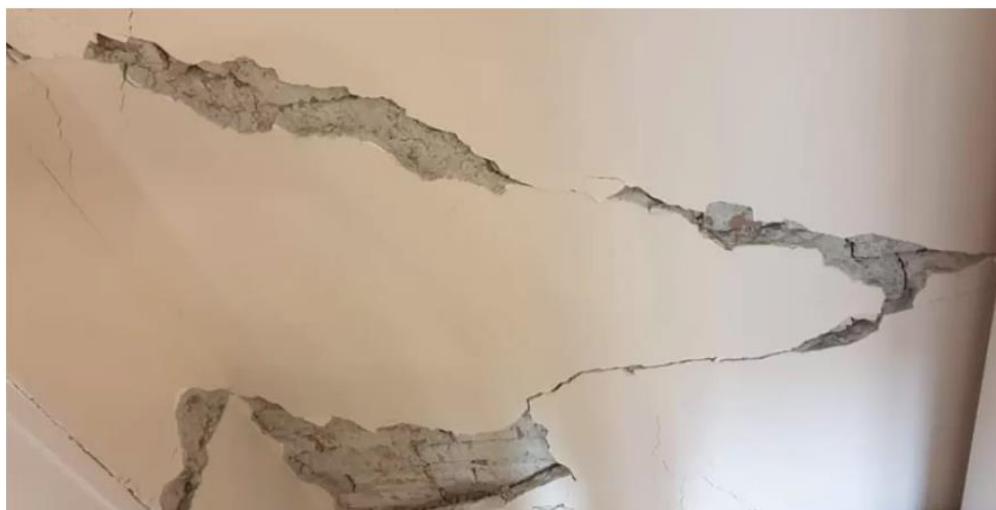
Slika 6: Dijagonalne pukotine u zidu kao posljedica potresa [7]

Uz oštećenja izvan ravnine važno je napomenuti da dolaze do pojave oštećenja u ravnini. Takva oštećenja manifestiraju se u obliku pojave pukotina uslijed premašenja nosivosti zida u ravnini. Možemo istaknuti raspucavanje nadvoja i svodova kod kojih se javljaju dijagonalne pukotine u slučaju prekoračenja posmične čvrstoće dok su slučaju prekoračenja vlačne čvrstoće javljaju se približno vertikalne pukotine. Do pukotina kod međukatnih konstrukcija najčešće dolazi uslijed savijanja među gredama, to su najčešće male pukotine koje se pružaju u smjeru grednika. Kontakt međukatne konstrukcije i zidova također je često mjesto pojave pukotina, a razlog njihovog nastanka su relativni pomaci spomenutih elemenata [1].

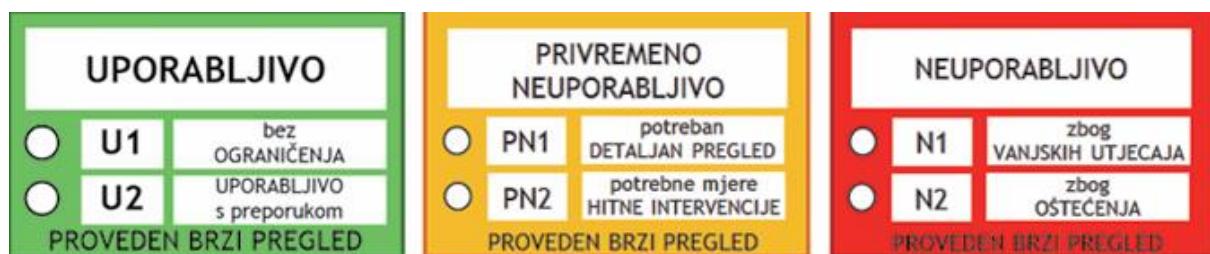
Slika 7: Kategorije uporabljivosti zgrada [8]

Na kraju pregleda, donosi se odluka o uporabljivosti zgrade temeljena na prikupljenim podatcima. Razlikujemo tri kategorije uporabljivosti: uporabljivo, privremeno neuporabljivo i neuporabljivo. Za kategorije uporabljivosti izrađene su naljepnice koje stručnjaci nakon izvršenog pregleda dodjeljuju zgradama. Svaka kategorija uporabljivosti sastoji se od dvije "potkategorije" što je prikazano na slici 7.

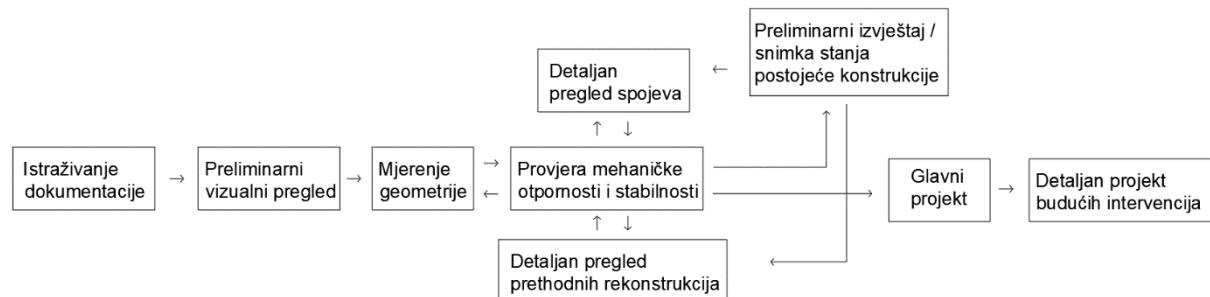
Slika 11: Potrebni koraci za ocjenjivanje stanja i planiranje zahvata [9]

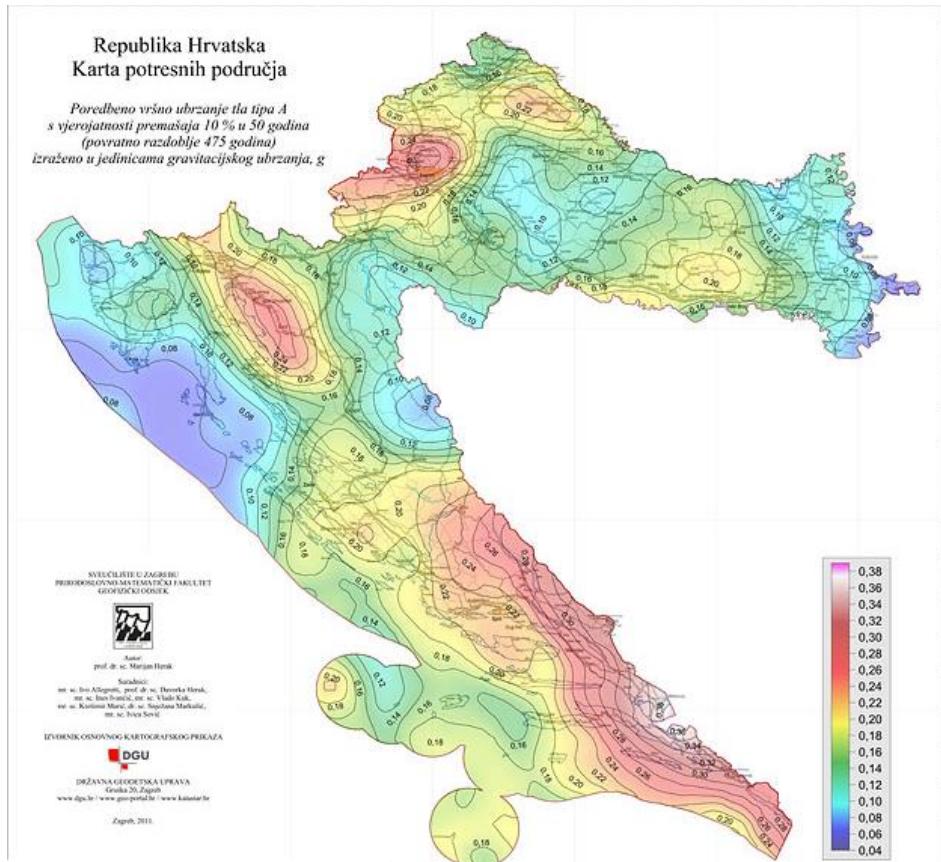
Slika 12: Karta potresnih područja Republike Hrvatske za povratni period od 475 godina [13]

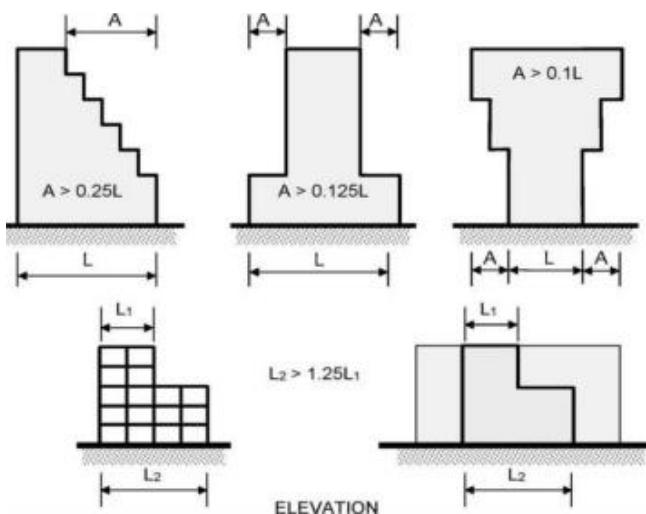
6) **Raspodjela mase po visini** – dodjeljuje se razred u ovisnosti o distribuciji mase po visini, bitan faktor su arkade odnosno njihova veličina

Slika 15: Raspodjela mase po visini - parametar procjene oštetljivosti [17]

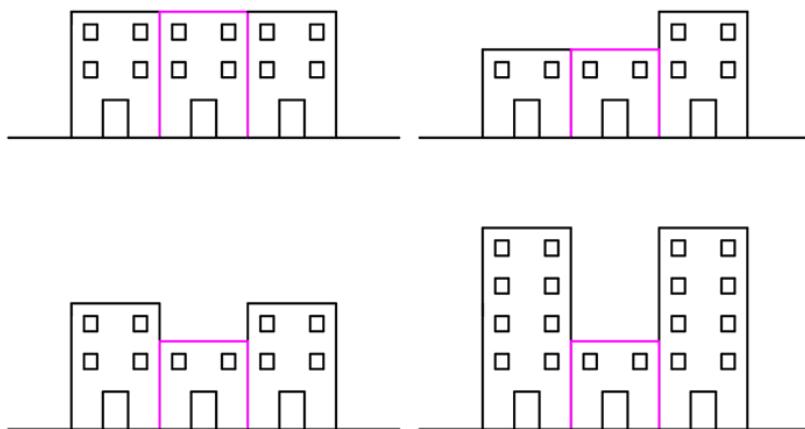
Slika 16: Prisutnost susjednih jedinica različite visine - parametar procjene oštetljivosti

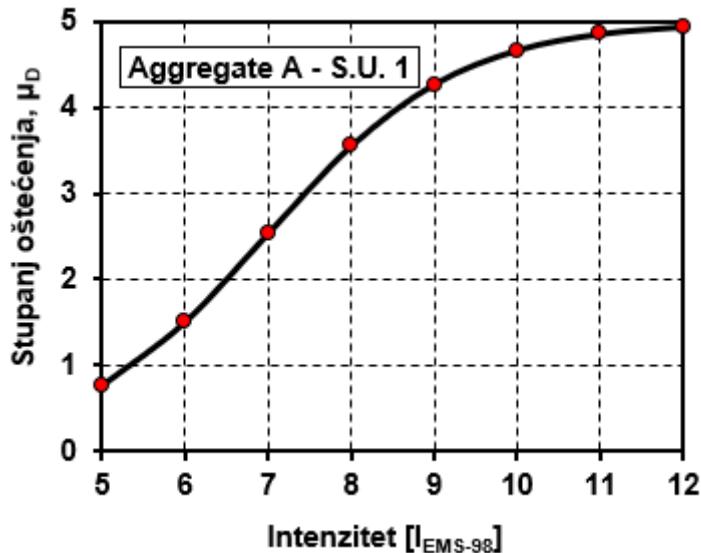
Dobiveni rezultati se u većini slučajeva iskazuju primjenom krivulje oštetljivosti koja stavlja u korelaciju intenzitet potresa s razredom oštećenja za određeni indeks oštetljivosti. Pomoću krivulje ranjivosti, u ovisnosti o vršnom ubrzaju tla, moguće je procijeniti vjerojatnost premašenja određene razine oštećenja [17].

Slika 20: Primjer krivulje oštetljivosti

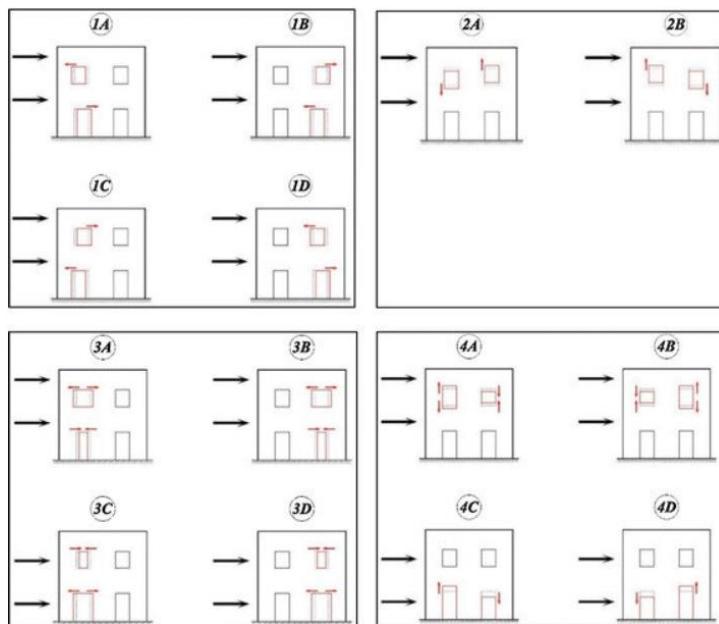
- 10) **P10 – Zidni otvori** – Parametar koji uzima u obzir pravilnost otvora te njihovu horizontalnu i vertikalnu poravnatost

Slika 21: Prikaz mogućih slučajeva nepravilnosti i (ne)poravnjanja za parametar P10 [19]

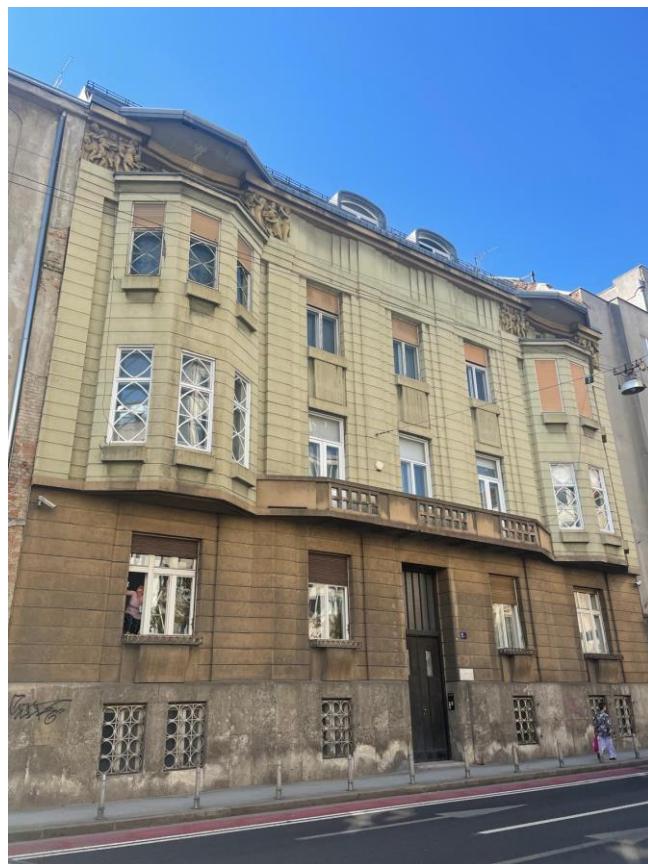
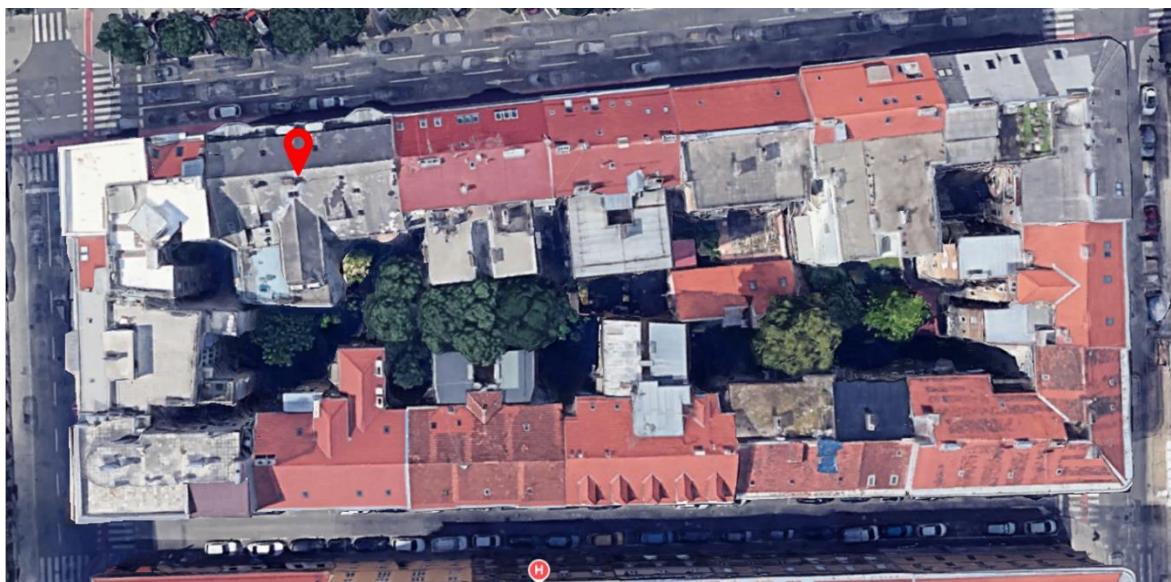
Slika 24: Zgrada unutar bloka, Boškovićeva 8

Prva zgrada koja će se analizirati nalazi se na adresi Boškovićeva 8, a izgrađena je 1910. godine. Zgrada je nepravilnog oblika slova L te se sastoji od suterena, visokog prizemlja i dva kata. Smještena je u sredini bloka te ima pretežito stambenu namjenu.

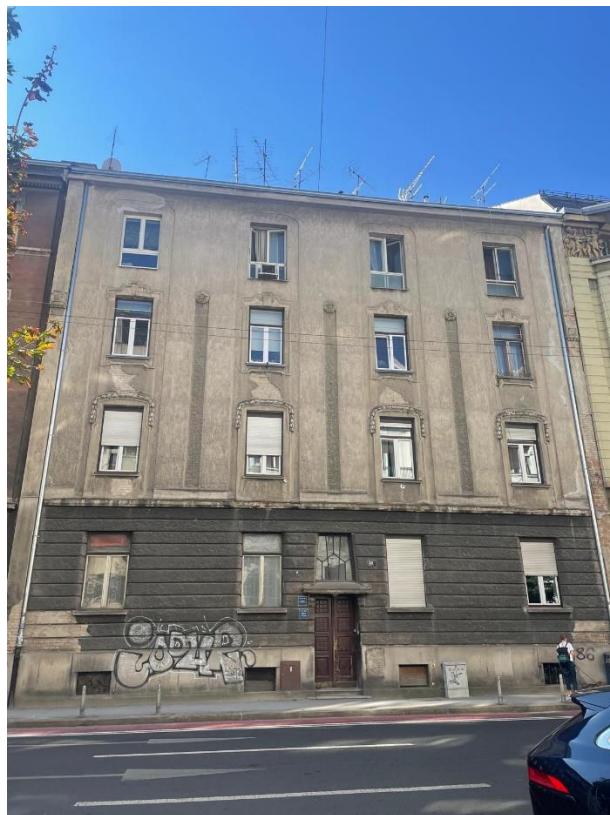
Slika 25: Zgrada unutar bloka, Boškovićeva 10

Zgrada smještena na adresi Boškovićeva 10 datira iz početka 20.stoljeća te je prvo bila izvedena kao dvokatnica, a kasnije je nadograđen treći kat. Koristi se materijal tipičan za to razdoblje – opeka i drvo. Nepravilnost tlocrta se očituje s dva dvorišna krila, namjena zgrade je stambena.

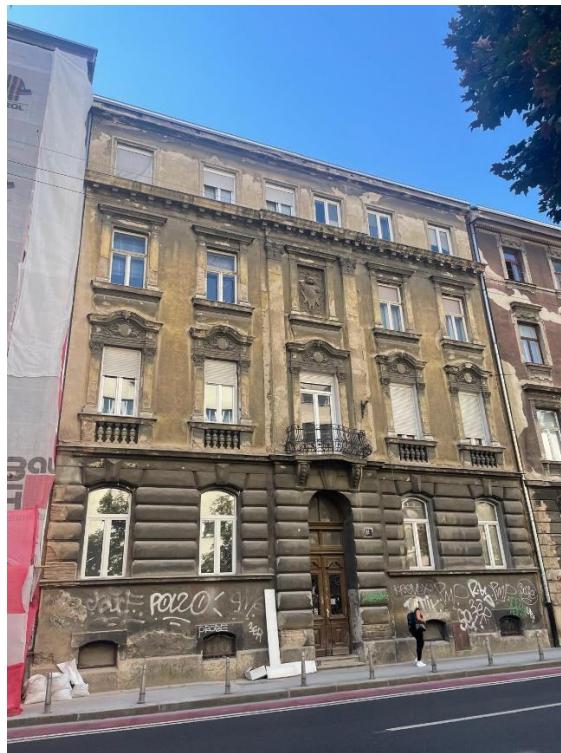
Slika 26: Zgrada unutar bloka, Boškovićeva 14

Na adresi Boškovićeva 14 nalazi se zgrada koju čine suteren, visoko prizemlje i 3 kata. Zgrada je sagrađena 1906. godine te su joj konstrukcijski elementi tipični za to doba – zidovi od opeke, drveno kroviste. Tlocrtno je nepravilnog oblika slova T, namjena je stambena.

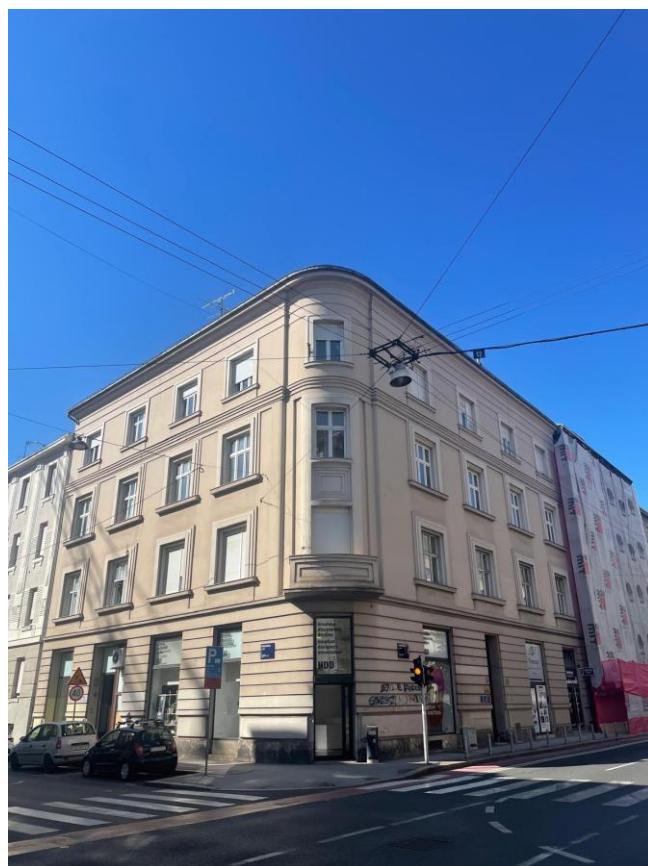
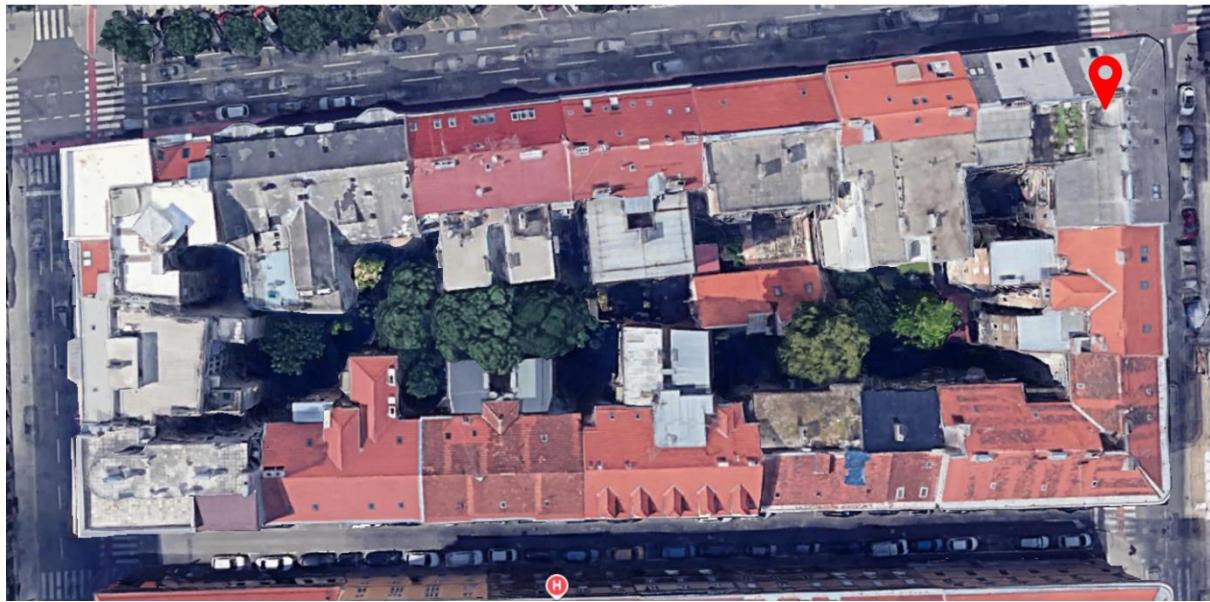
Slika 27: Zgrada unutar bloka, Boškovićeva ulica 18/Palmotićeva ulica 36

Na adresi Boškovićeva 18/Palmotićeva 36 smještena je zidana zgrada koja datira iz 1907. godine i sastoji se od podruma, prizemlja i 3 kata. Zgrada je smještena na kutu bloka te je nepravilnog tlocrta u obliku slova L. Namjena zgrade je stambeno poslovna.

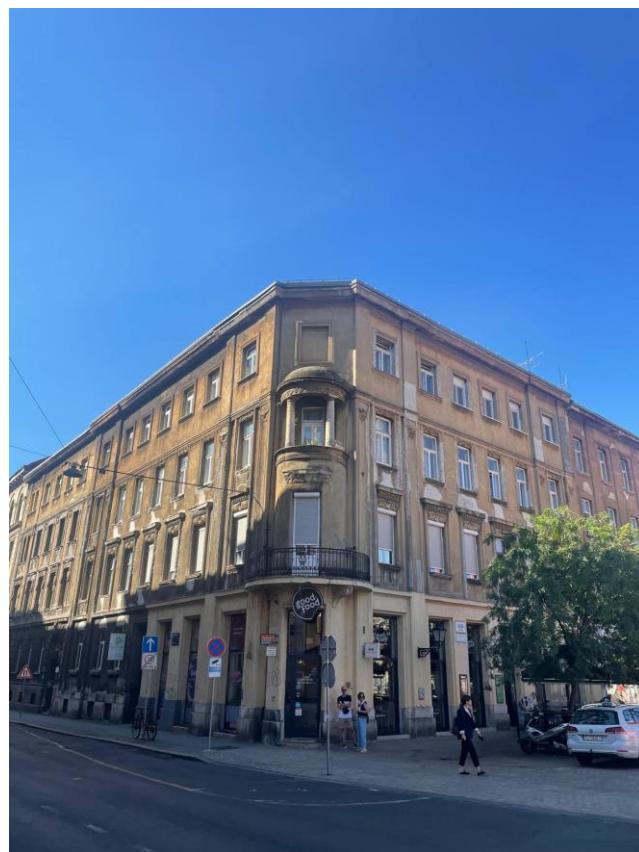
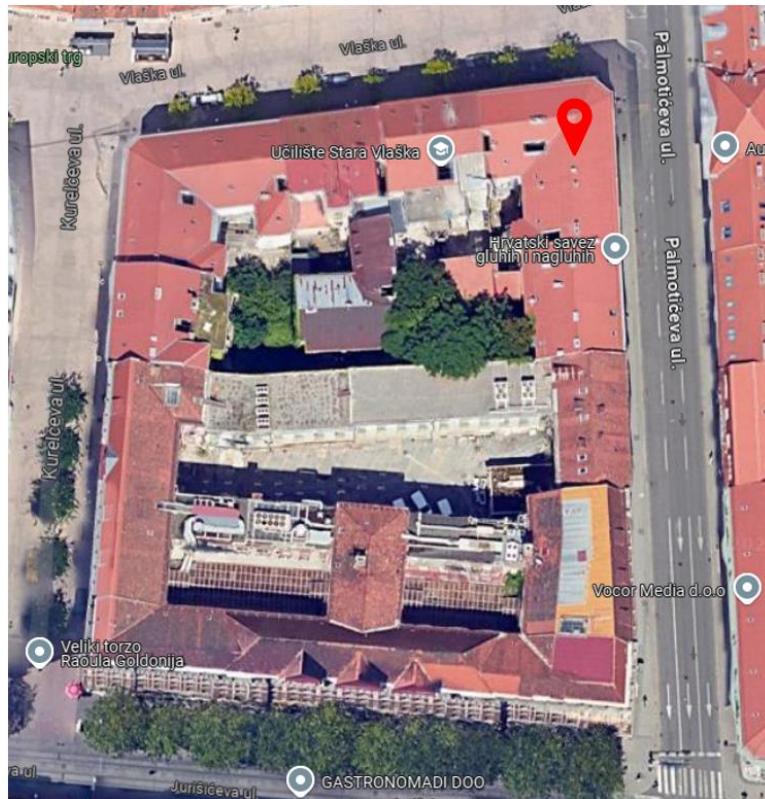
Slika 28: Zgrada unutar bloka, Palmotićeva 2

Zgrada na kutu bloka smještena na adresi Palmotićeva ulica 2 izgrađena je početkom 20. stoljeća te se sastoji od prizemlja namijenjenog za poslovne svrhe i tri kata stambene namjene. Tlocrt je nepravilan.

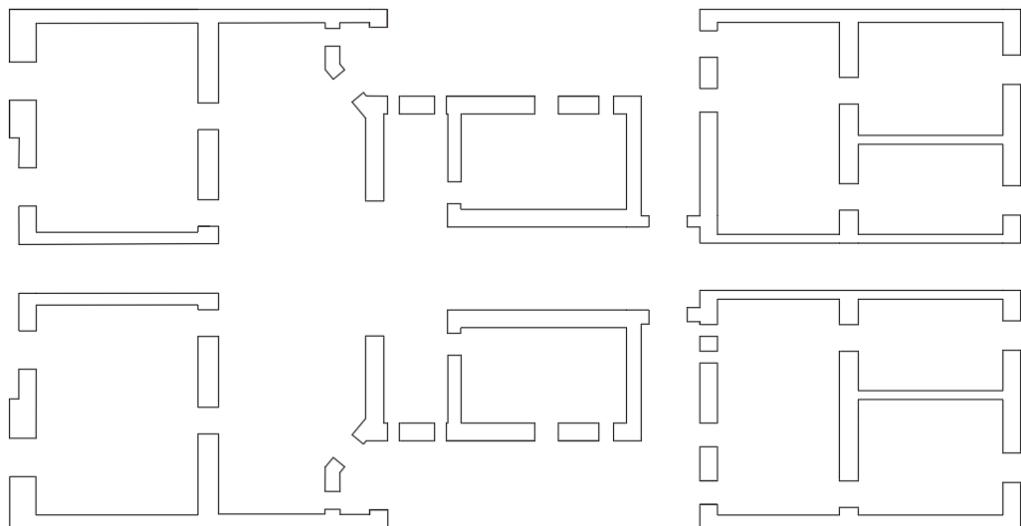
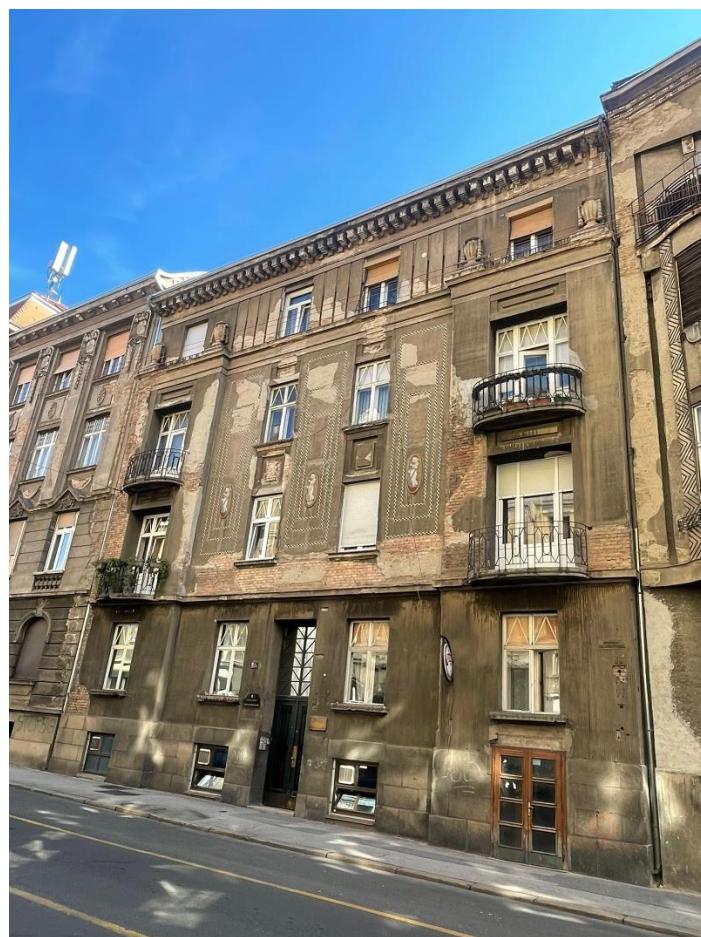
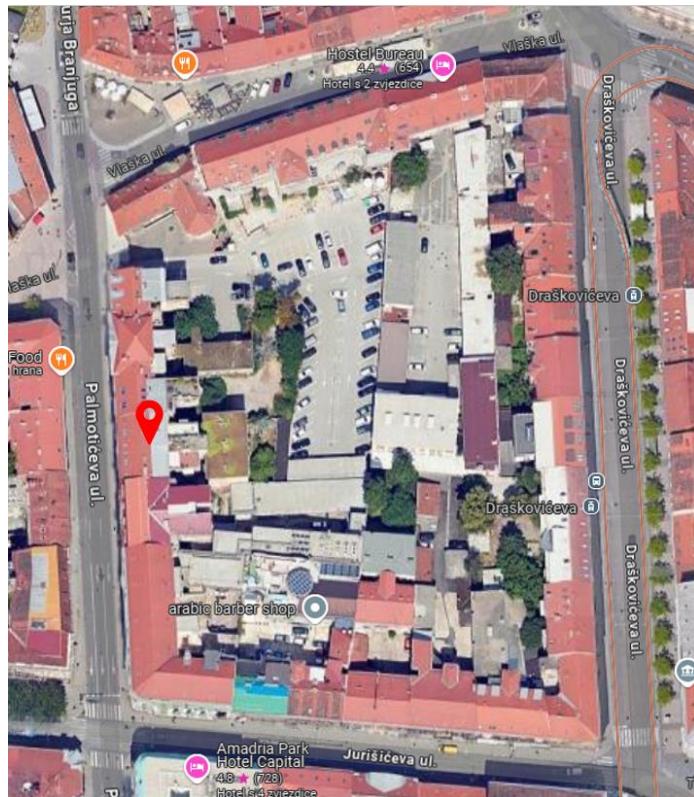
Slika 29: Zgrada unutar bloka, Palmotićeva 5

Zgrada na adresi Palmotićeva 5 sagrađena je 1911. godine te je smještena u sredini bloka. Namjena zgrade je prvenstveno stambena, a sadrži suteren, visoko prizemlje i 3 kata. Zgrada je tlocrtno pravilna s užim dijelom u sredini.

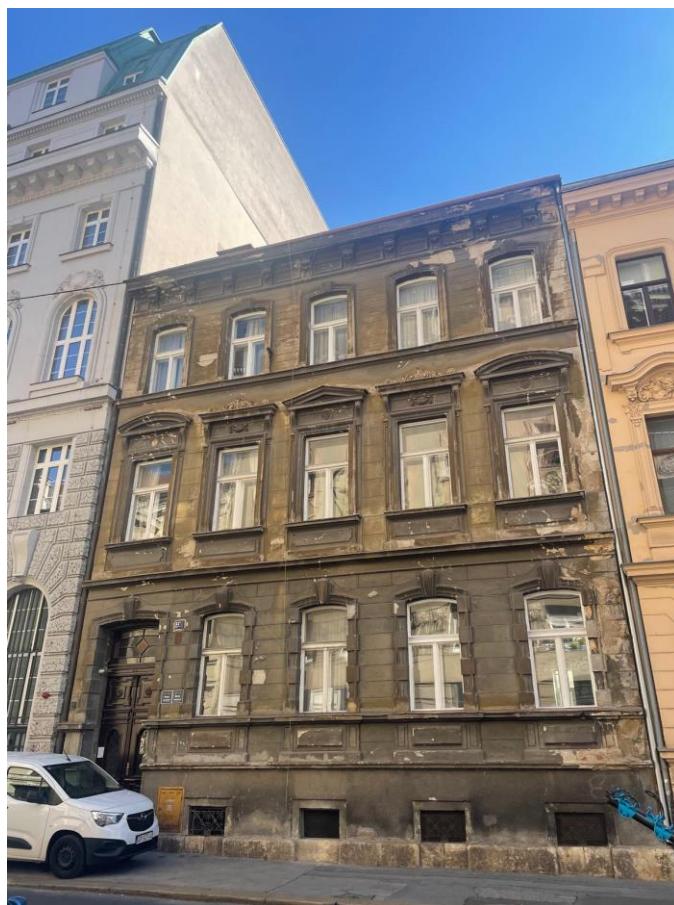
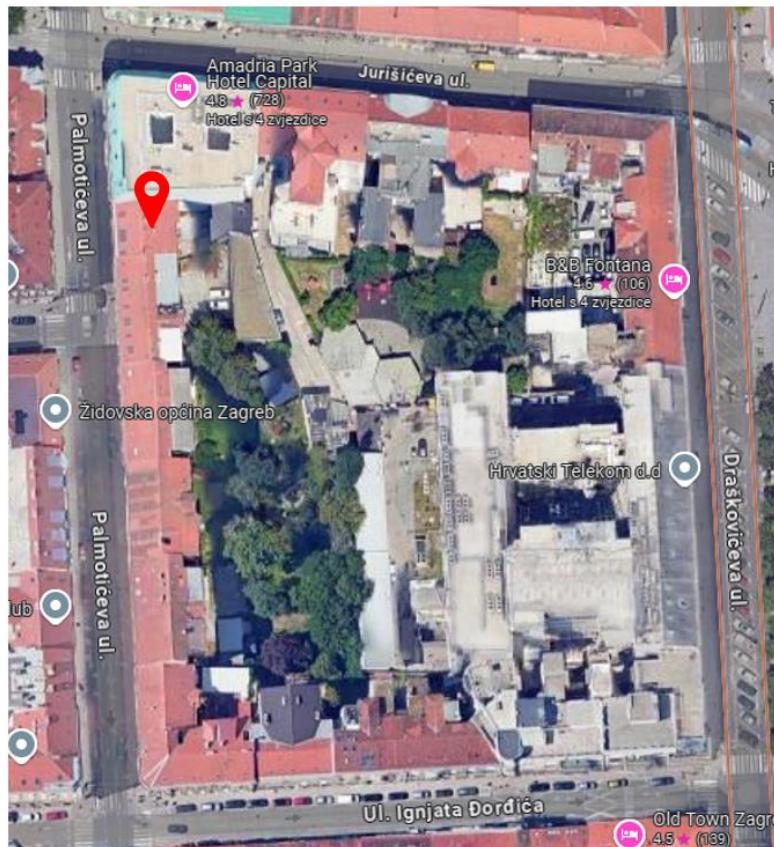
Slika 30: Zgrada unutar bloka, Palmotićeva 11b

Na adresi Palmotićevo 11b smještena je dvokatnica sagrađena početkom 20. stoljeća. Zgrada se nalazi u sredini bloka, a izvedena je od materijala karakterističnih za to doba – opeke za zidove i drva za međukatne konstrukcije i kroviste. Namjena je stambena.

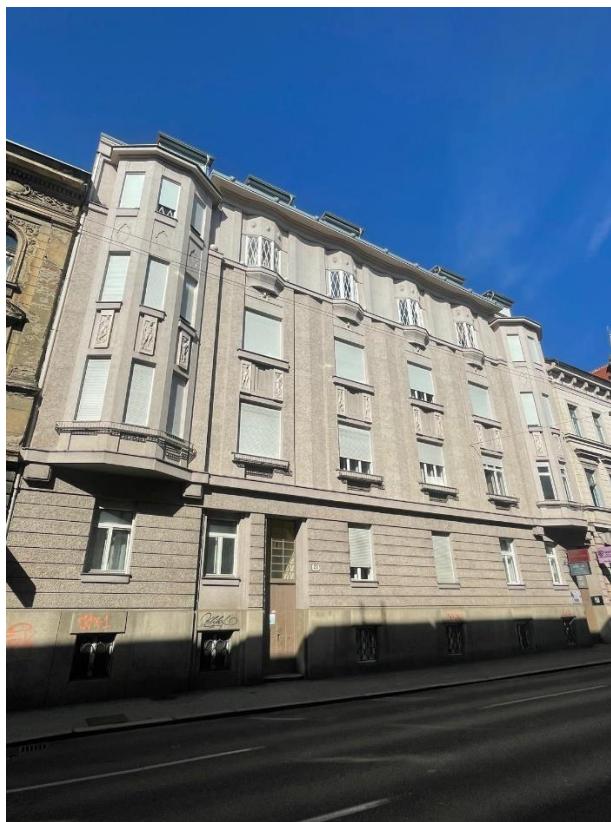
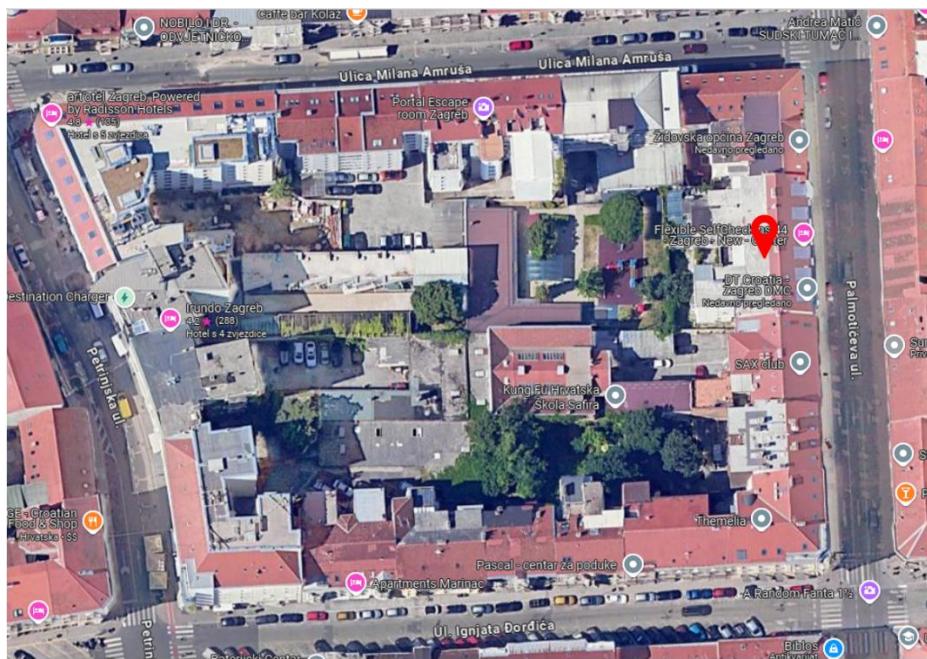
Slika 31: Zgrada unutar bloka, Palmotičeva 18 i 20

Na adresi Palmotićevo 18 i 20 smještena je zgrada koja se sastoji od suterena, visokog prizemlja i 3 kata. Izgrađena je 1910. godine te pozicionirana u sredini bloka. Tlocrtno je nepravilnog oblika, a namjena joj je stambeno poslovna.

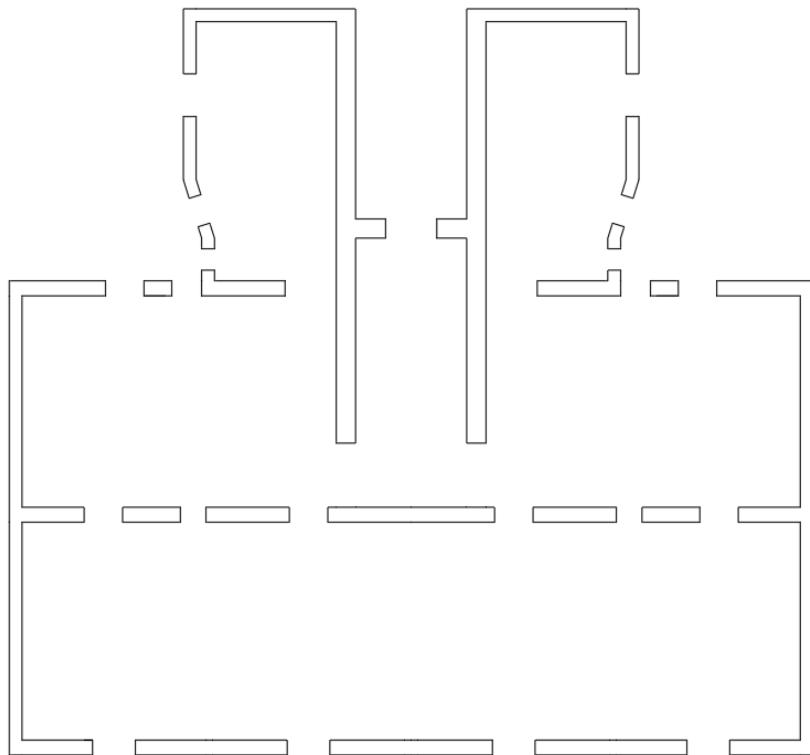
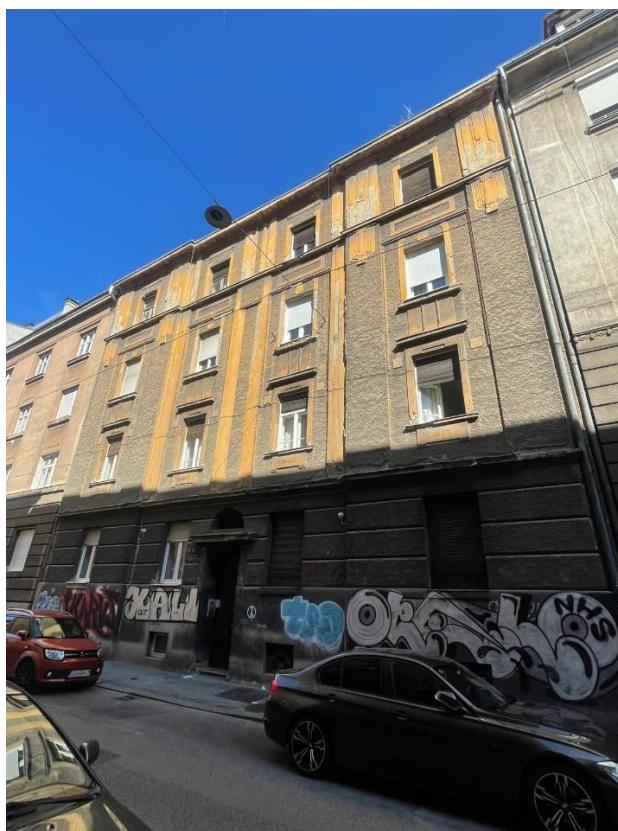
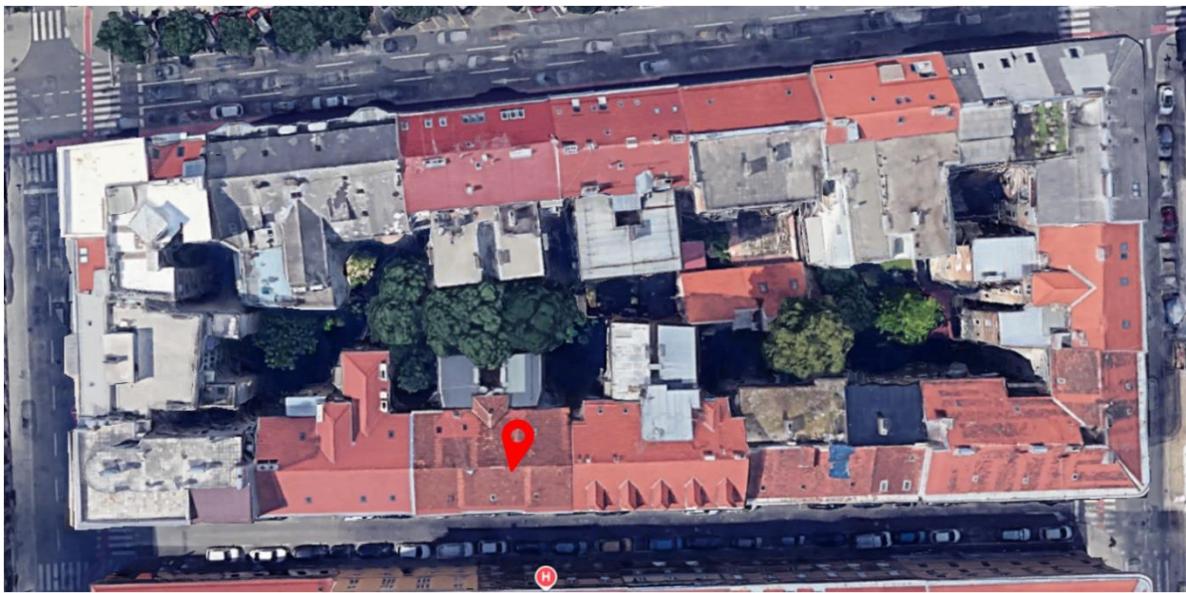
Slika 32: Zgrada unutar bloka, Mrazovićeva 3

Zgrada na adresi Mrazovićeva 3 zauzima središnji položaj unutar bloka te datira iz 1910. godine. Sastoji se od suterena, prizemlja i 3 kata namijenjenih za stambene svrhe. Zgrada sadrži dva dvorišna krila što za rezultat ima tlocrtnu nepravilnost.

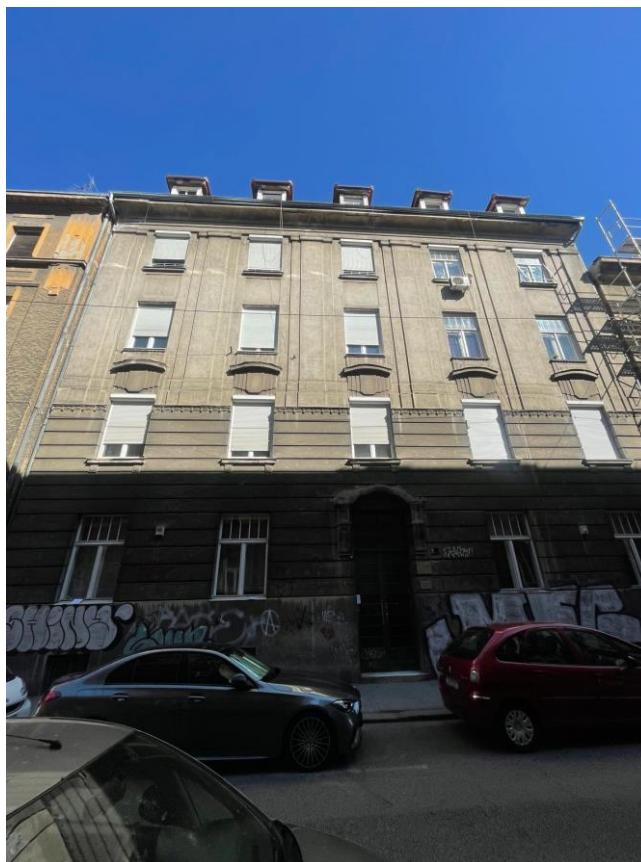
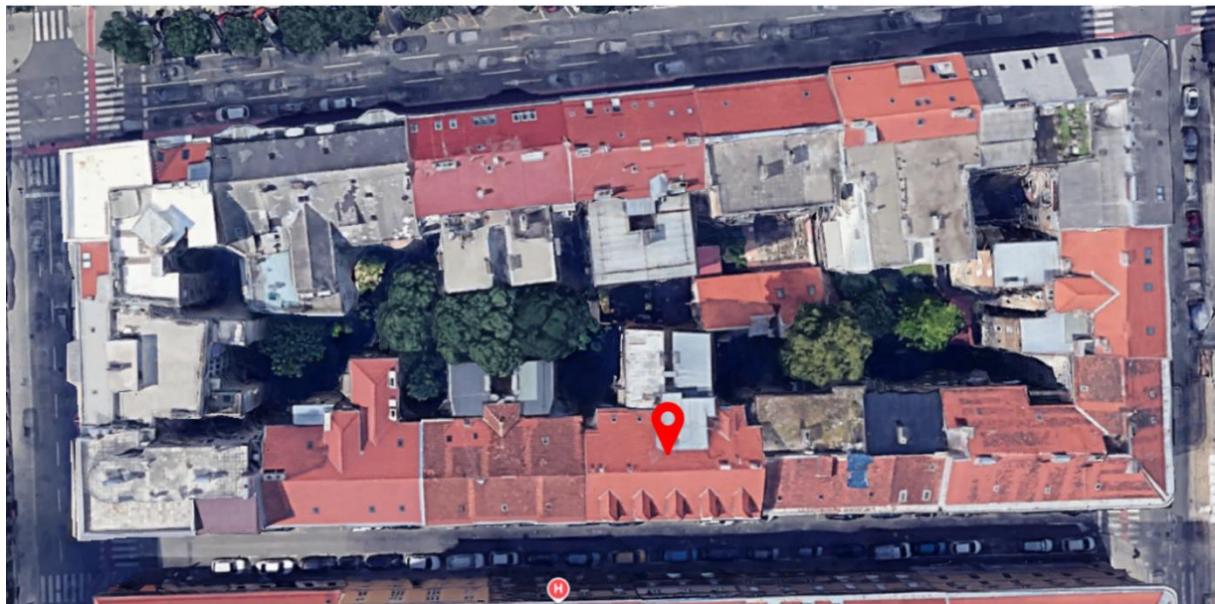
Slika 33: Zgrada unutar bloka, Mrazovićeva 5

Na adresi Mrazovićeva 5 nalazi se trokatnica sagrađena 1909. godine. Zgrada je smještena u sredini bloka te ima dva dvorišna krila koja čine ovu zgradu tlocrtno nepravilnom. Namjena zgrade je stambena.

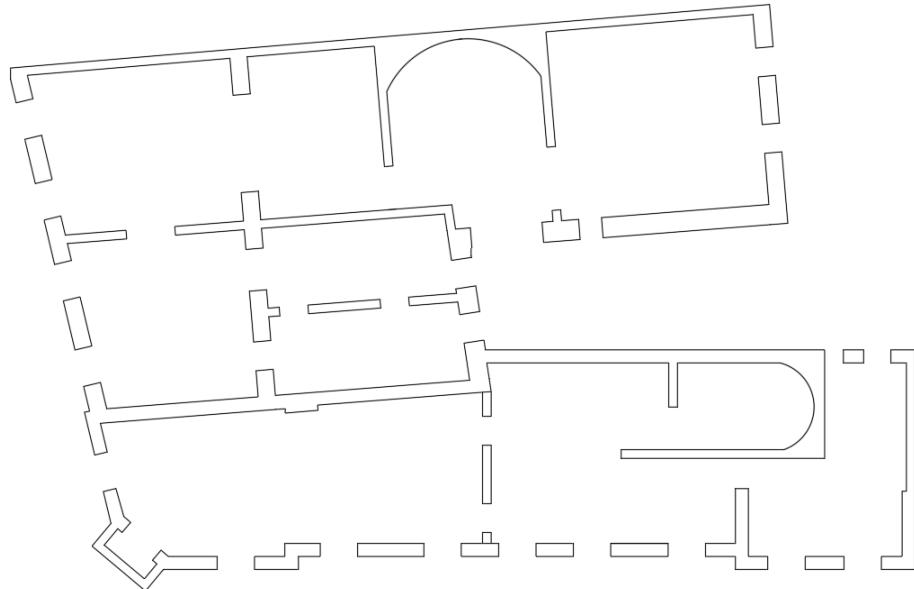
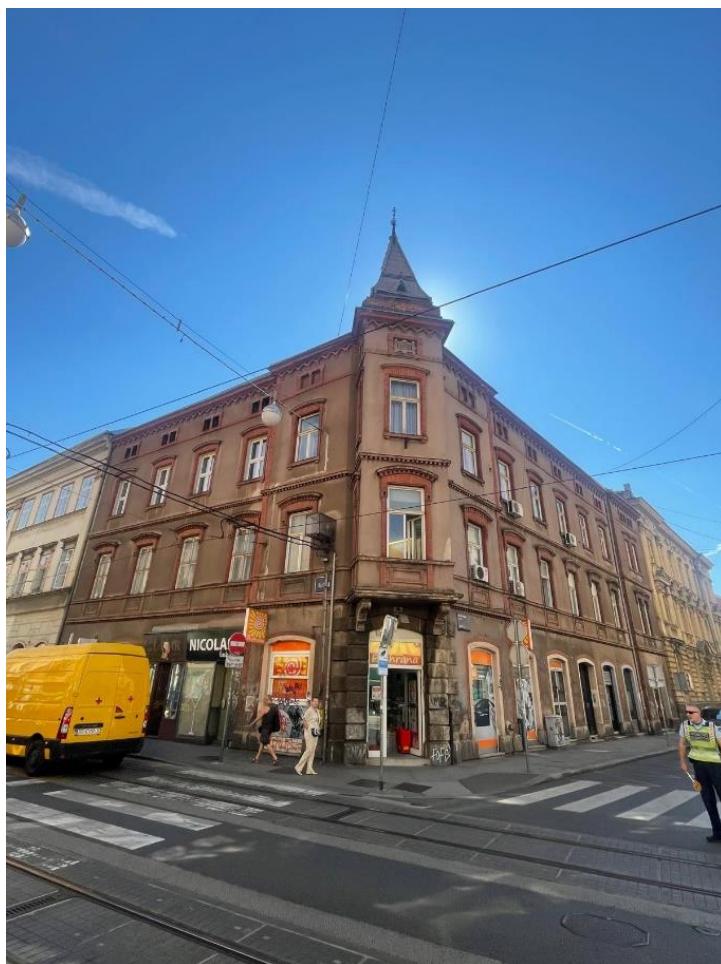
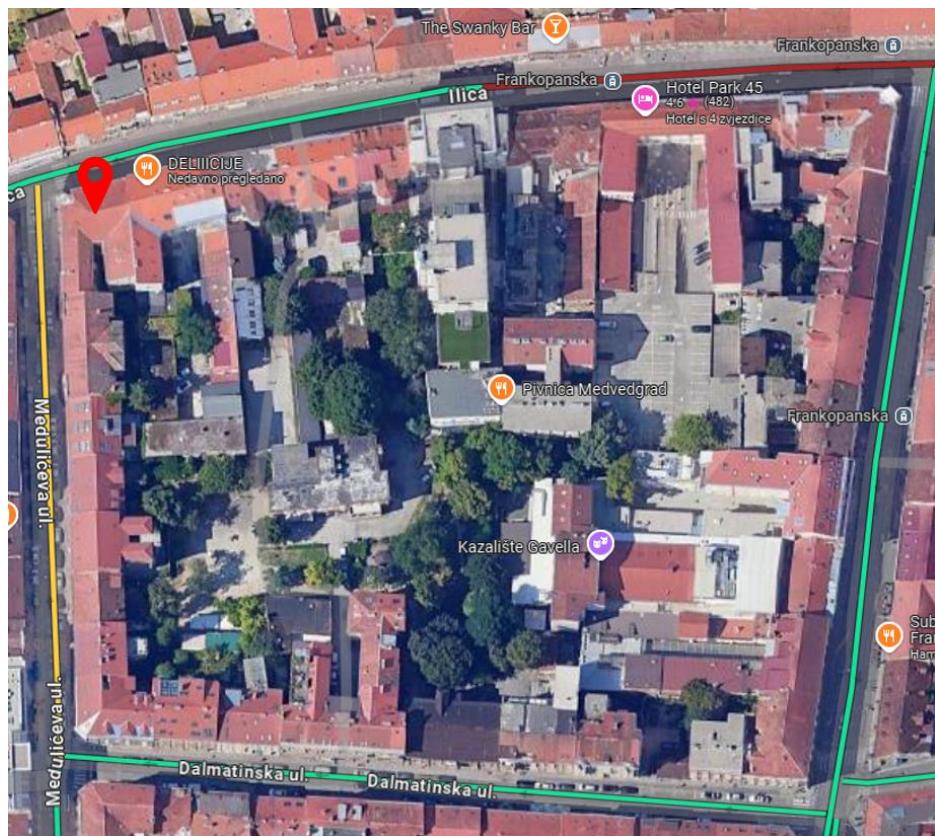
Slika 34: Zgrada unutar bloka, Medulićeva 1/Ilica 57

Dvokatnica smještena na ugлу Medulićeve 1 i Ilice 57 izgrađena je 1898. godine. Prizemlje ove zgrade ima poslovnu namjenu dok je ostatak namijenjen za stanovanje. Tlocrtno je nepravilna u obliku slova U.
