Antonia Škara

**PROCJENA POTRESNE OŠTETLJIVOSTI
NEARMIRANIH ZIDANIH ZGRADA**

DIPLOMSKI RAD

Mentor: izv. prof. dr. sc. Mislav Stepinac

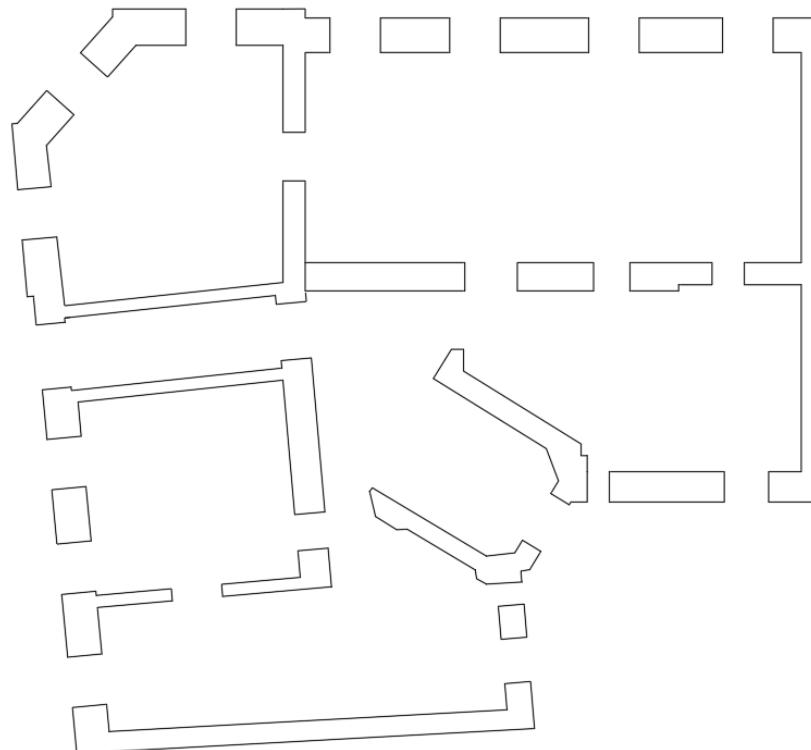
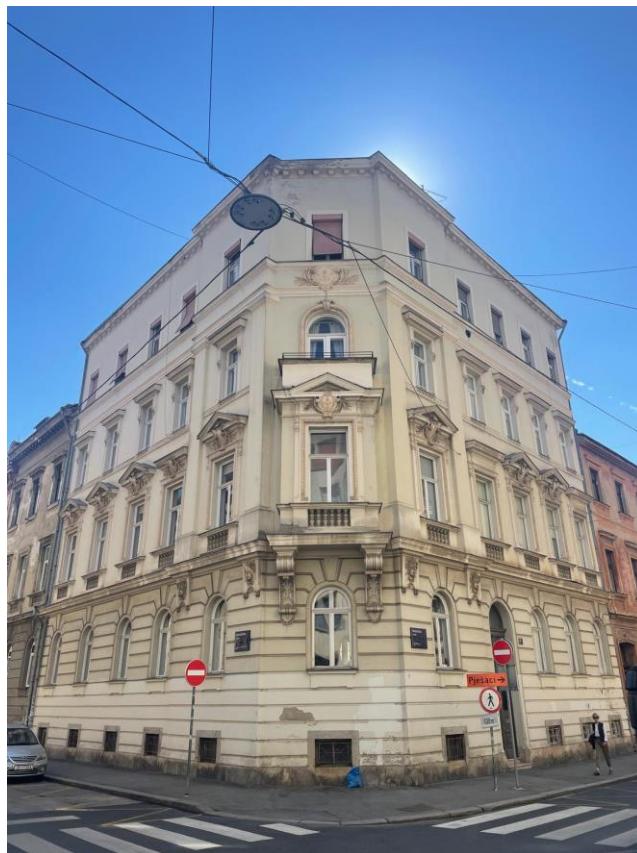
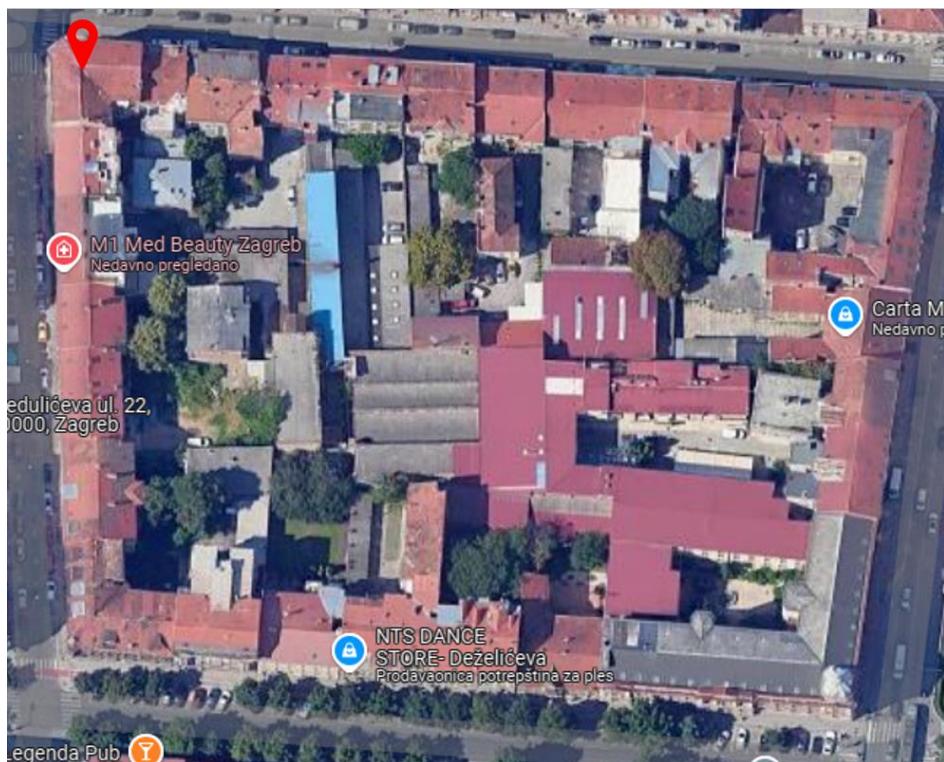
Slika 35: Zgrada unutar bloka, Medulićeva 17

Zgrada na kutu bloka na adresi Medulićeva 17 sastoji se od suterena, visokog prizemlja i 3 kata. Nepravilnog je tlocrta te je stambeno poslovne namjene.

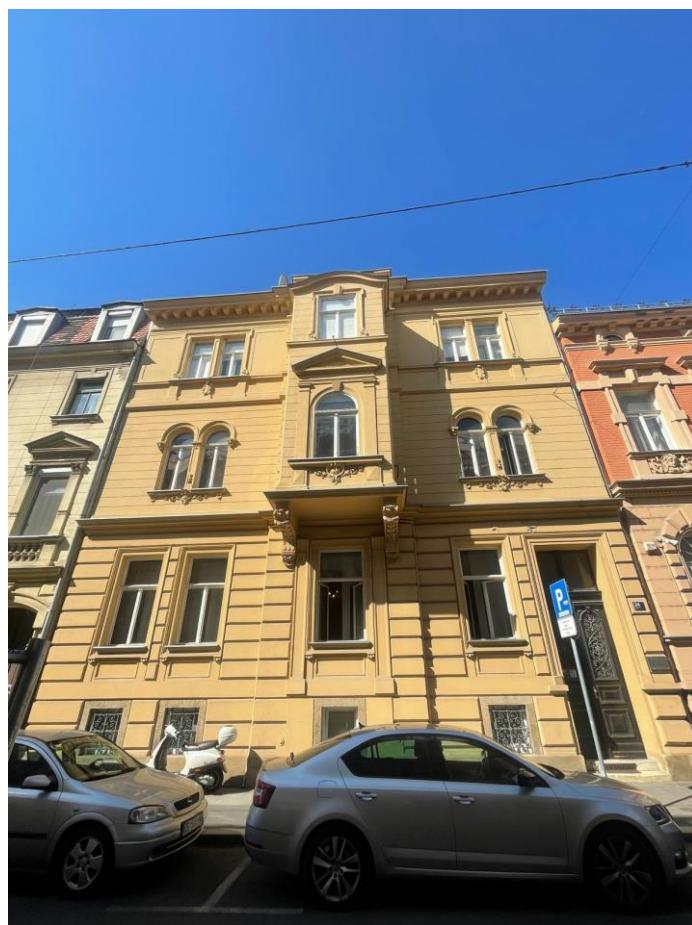
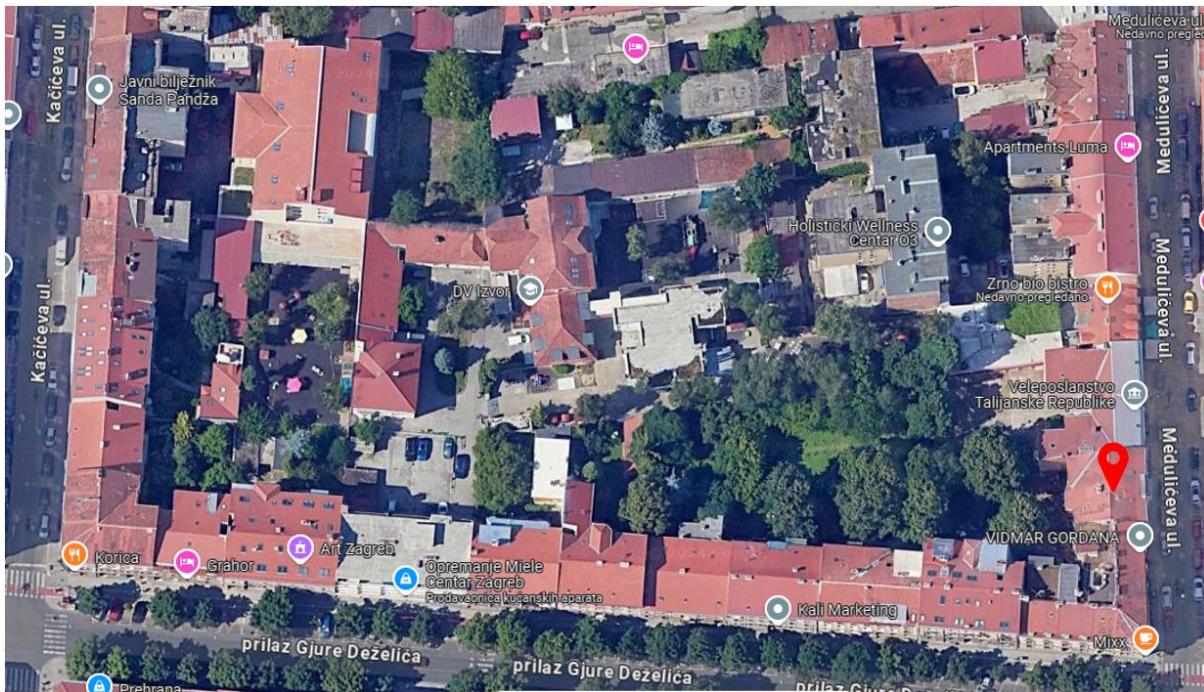
Slika 36: Zgrada unutar bloka, Medulićeva 24

Zgrada na adresi Medulićeva 24 izgrađena je 1892. godine. Smještena je u sredini bloka, a sastoji se od suterena, visokog prizemlja i 2 kata. Za gradnju su se koristili tradicionalni materijali tog razdoblja – opeka i drvo. Namjena zgrade je stambeno poslovna.

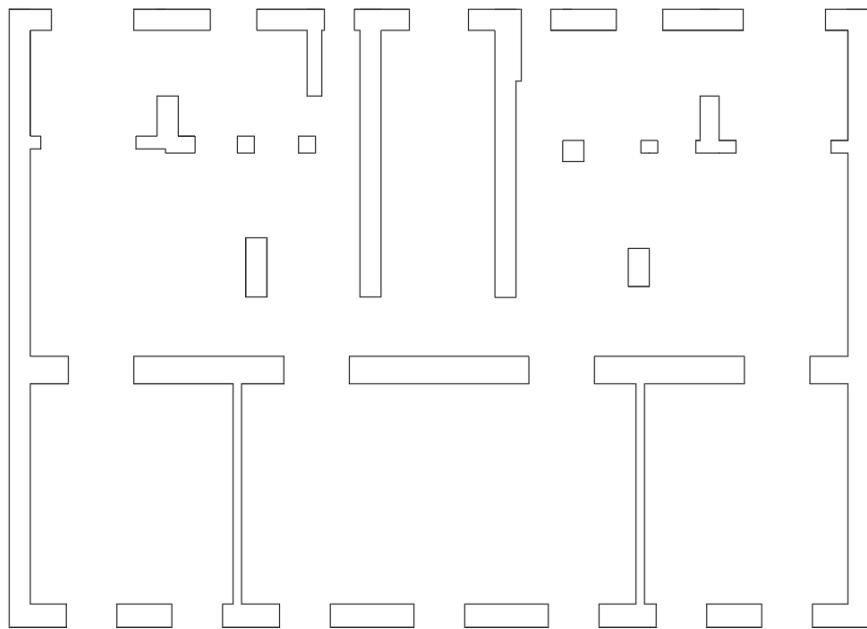
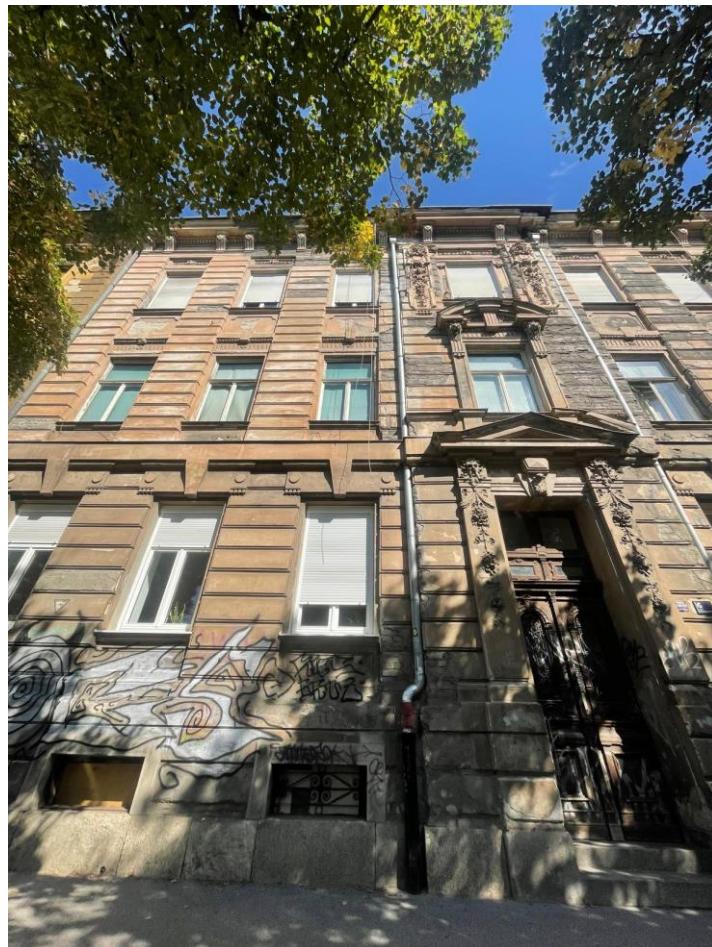
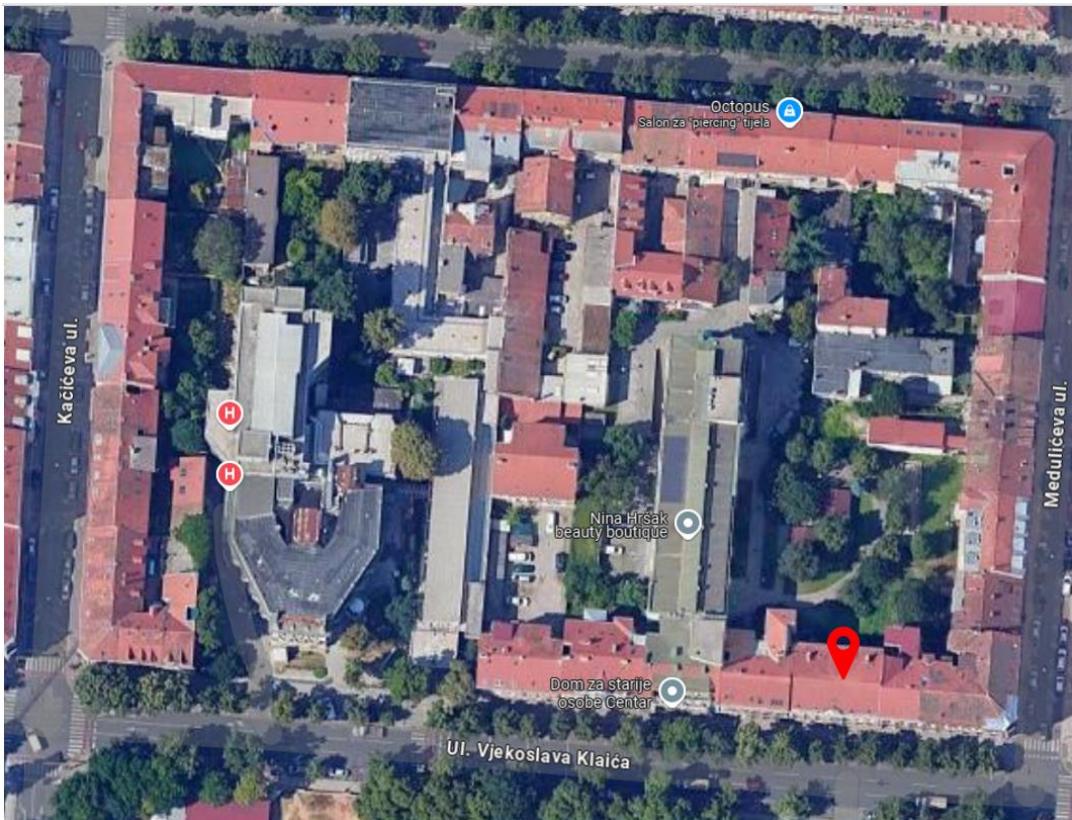
Slika 37: Zgrada unutar bloka, Klaićeva 6

Na adresi Klaićeva 6 nalazi se dvokatnica pravokutnog tlocrtnog oblika. Zgrada je smještena u sredini bloka te je stambene namjene.

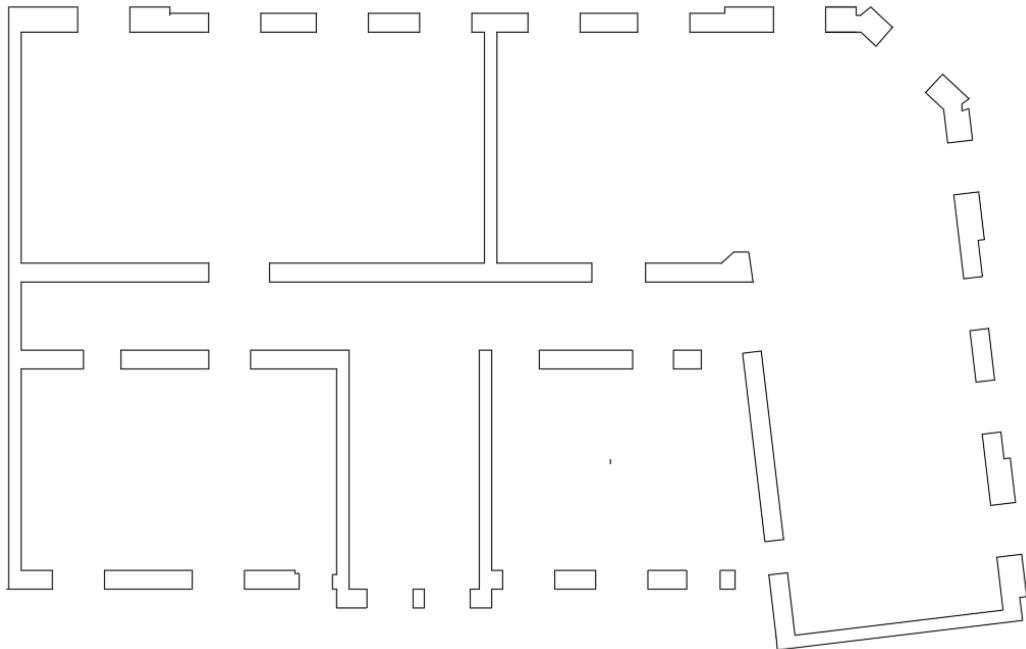
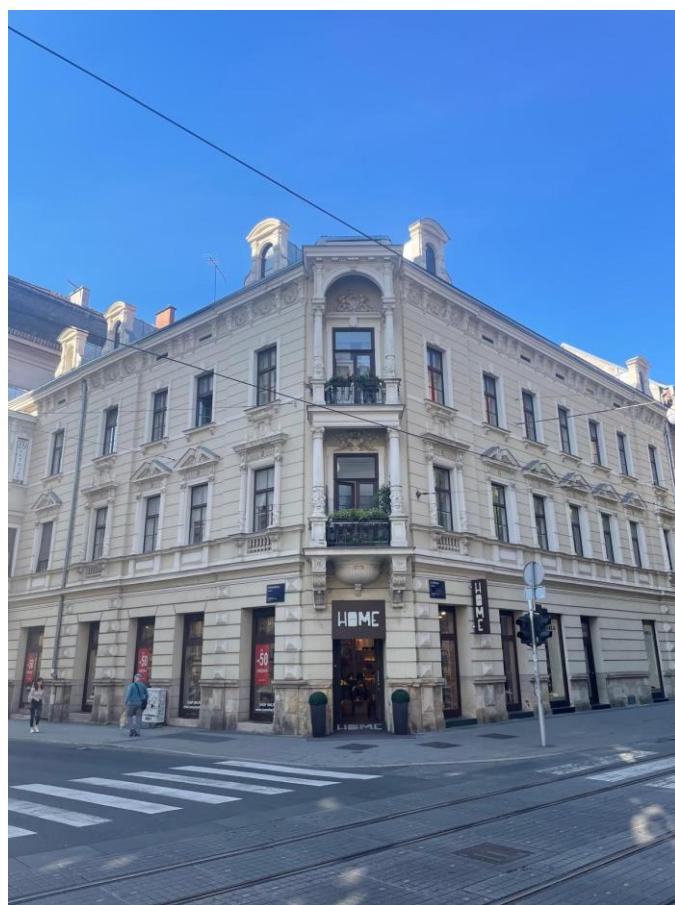
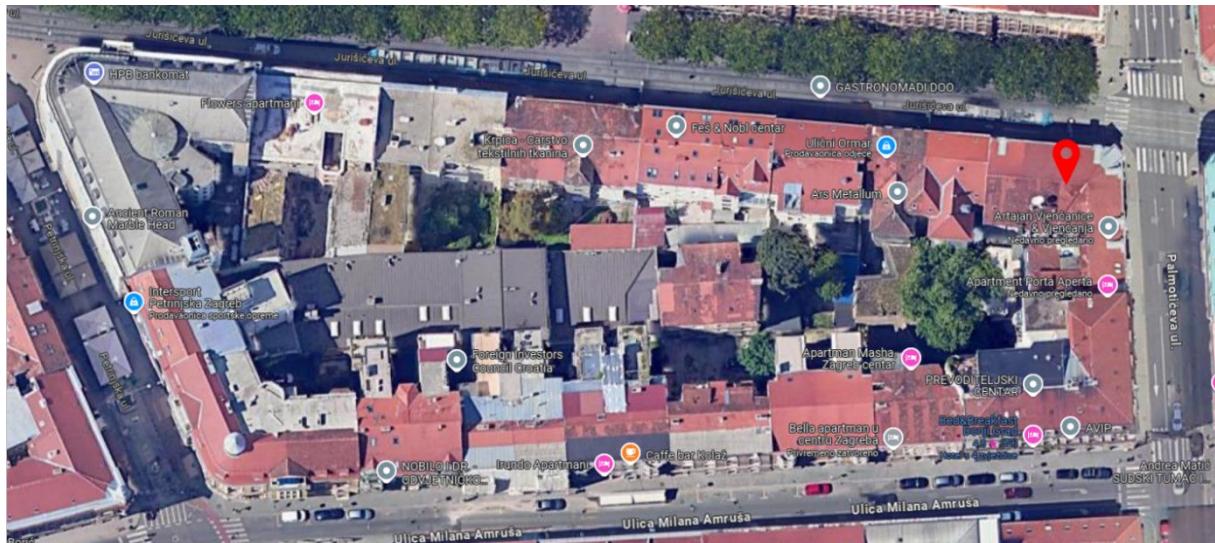
Slika 38: Zgrada unutar bloka, Jurišićeva 18/Palmotićeva 10

Zgrada smještena na kutu bloka na adresi Jurišićeva 18/Palmotićeva 10 datira iz 1887. godine. Sastoji se od prizemlja koje je poslovne namjene te dva kata čija je namjena stambena. Karakterizira je tlocrtno nepravilan oblik.

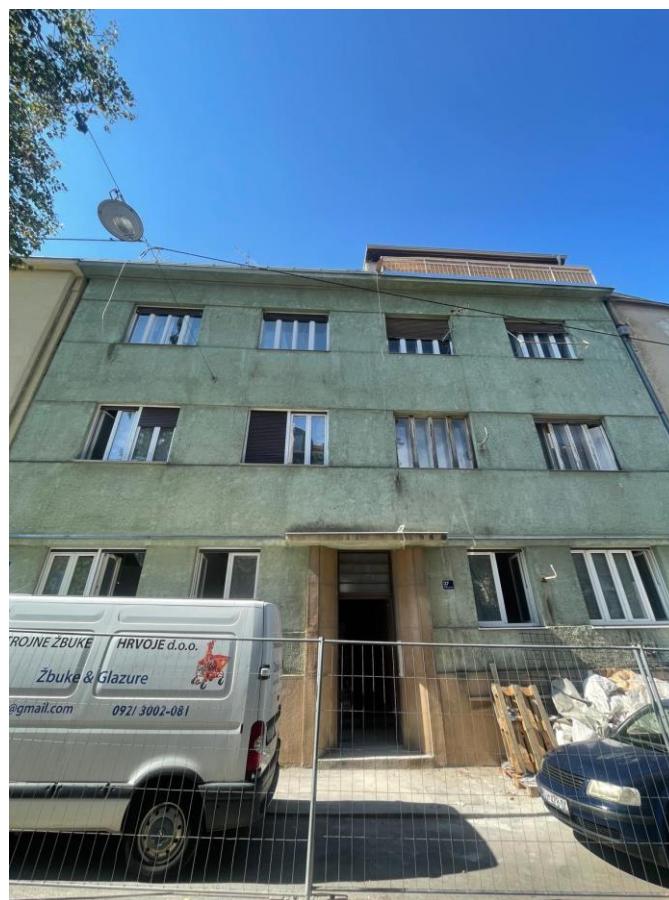
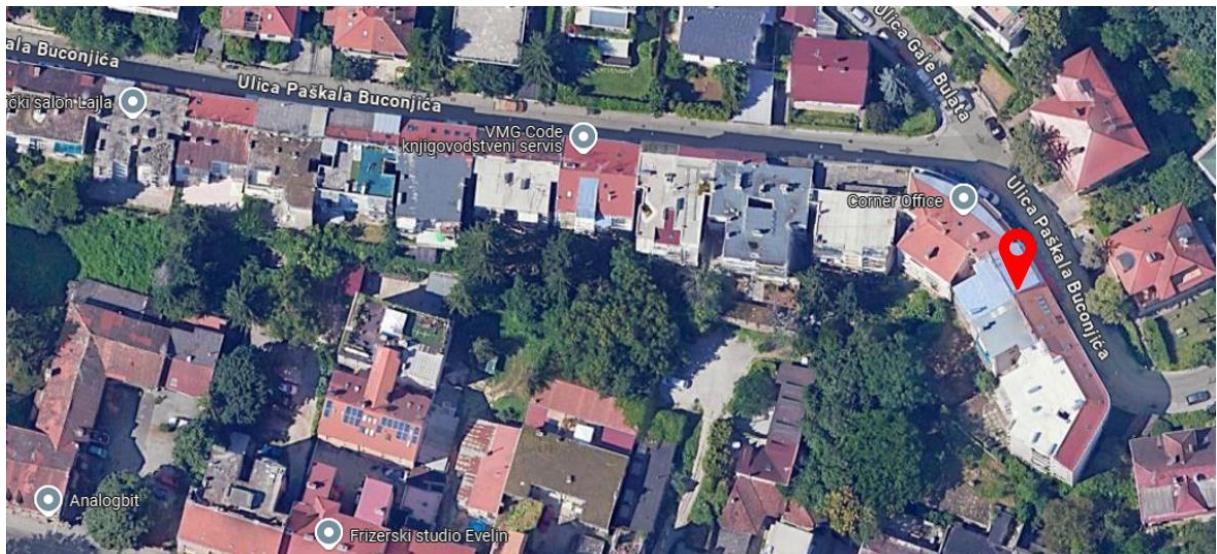
Slika 39: Zgrada unutar bloka, Buconjićeva 17

Na adresi Buconjićeva 17 smještena je zgrada koja datira iz sredine 20. stoljeća. Zgrada je trokatnica te je smještena u sredini bloka. Tlocrt je prilično pravilan s malim suženjima, namjena zgrade je stambena.

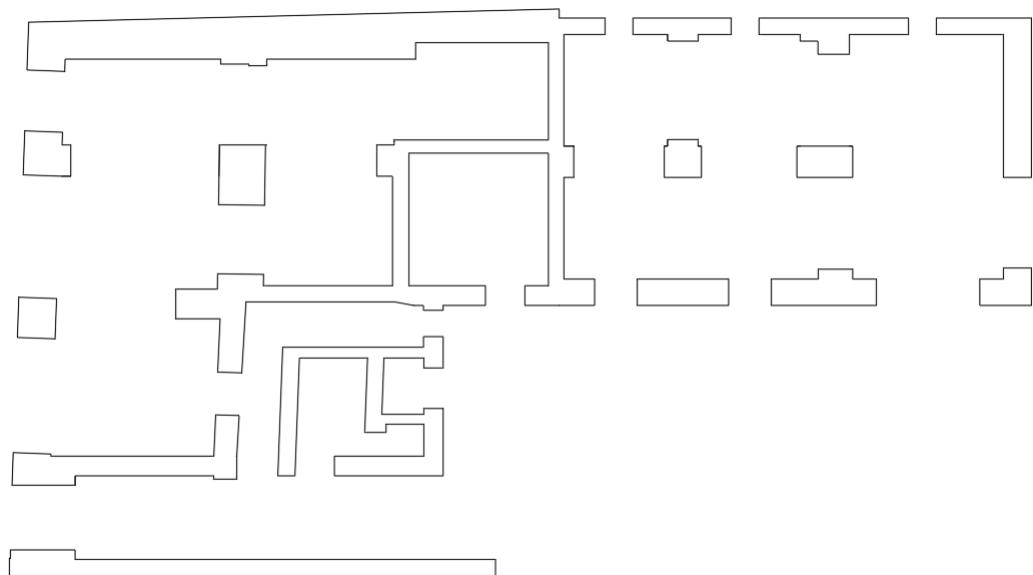
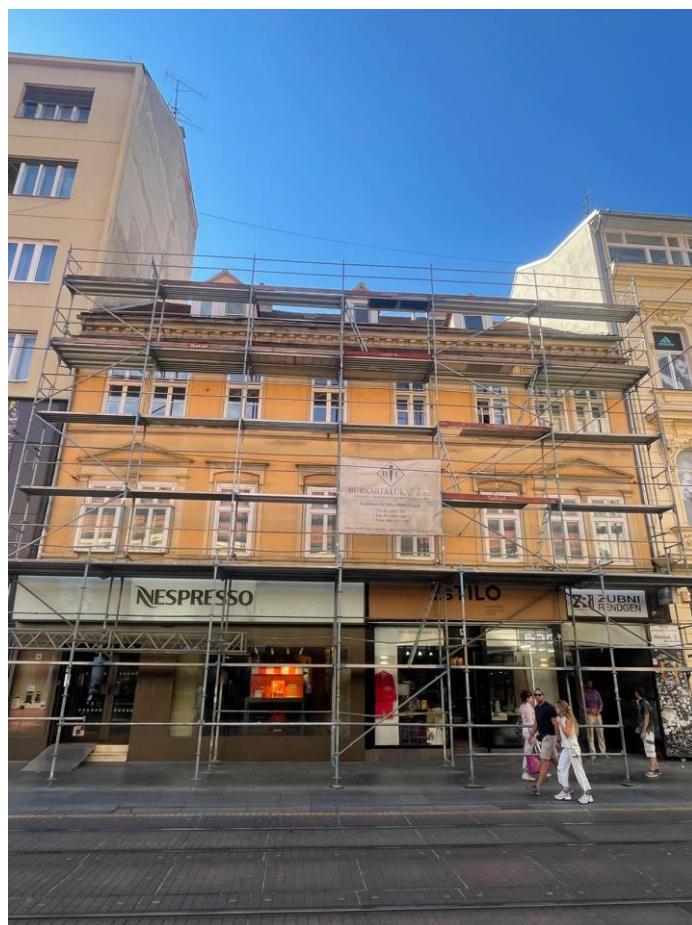
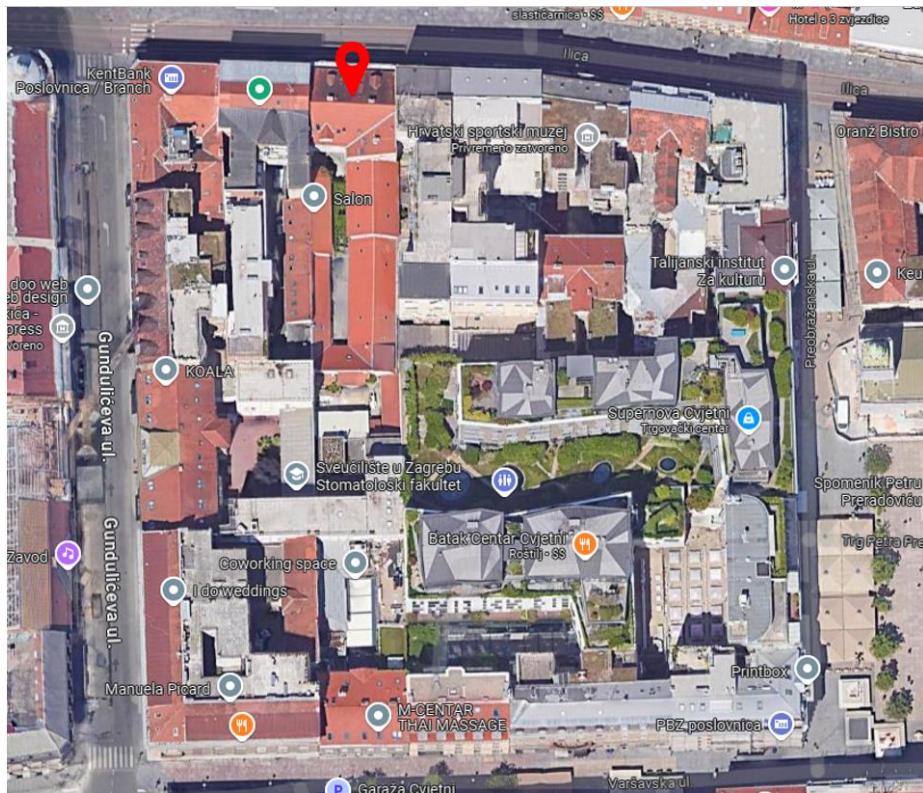
Slika 40: Zgrada unutar bloka, Ilica 19

Na adresi Ilica 19 smještena je zgrada koja datira iz 1866. godine. Zgrada je smještena u sredini bloka te je tlocrtno nepravilna u obliku slova L. Prizemlje zgrade je poslovne namjene dok je ostatak predviđen za stambene svrhe.

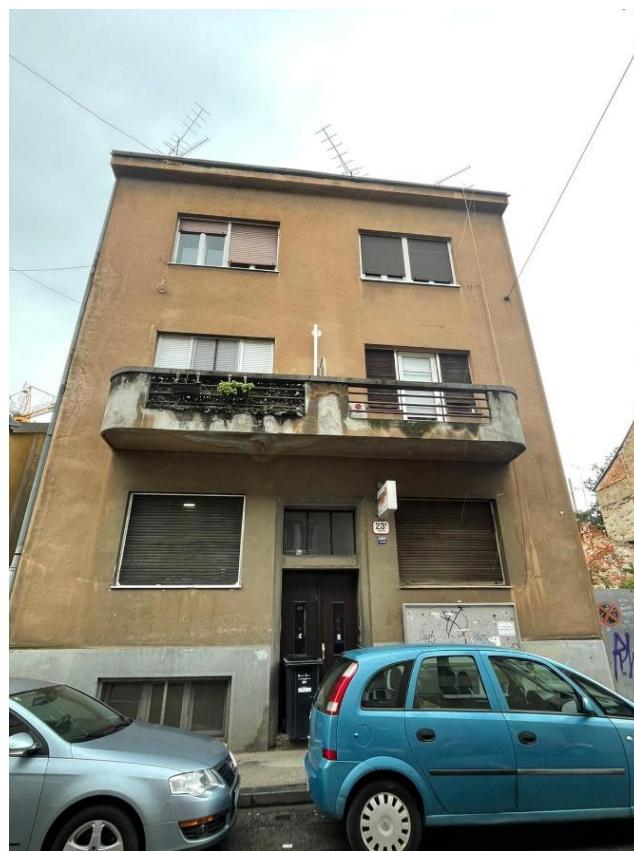
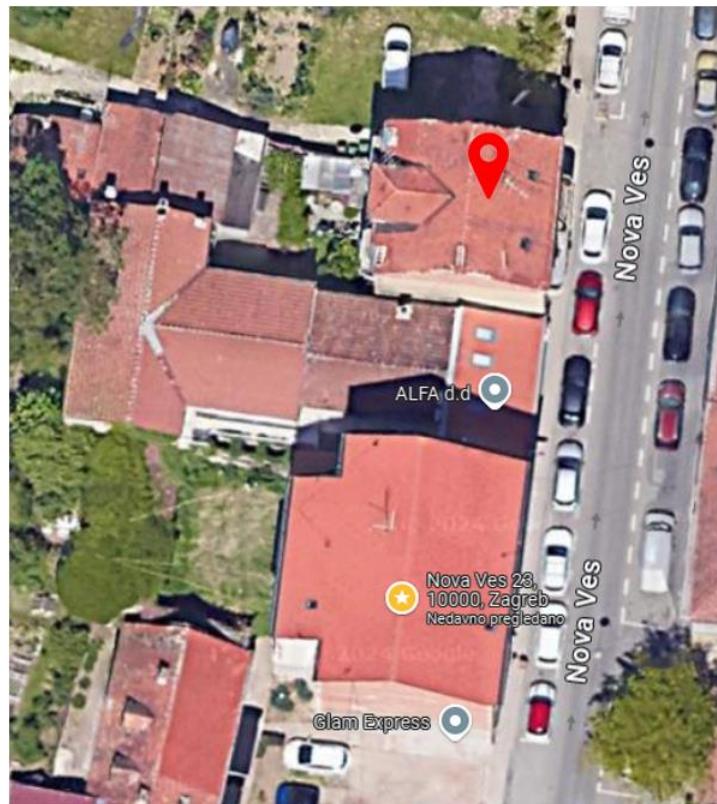
Slika 41: Zgrada unutar bloka, Nova Ves 23b

Zgrada na adresi Nova Ves 23b datira iz 1938. godine. Sastoji se od suterena, visokog prizemlja i dva kata te je uglavnom tlocrtno pravilna s malom stubišnom istakom. Namjena je uglavnom stambena.

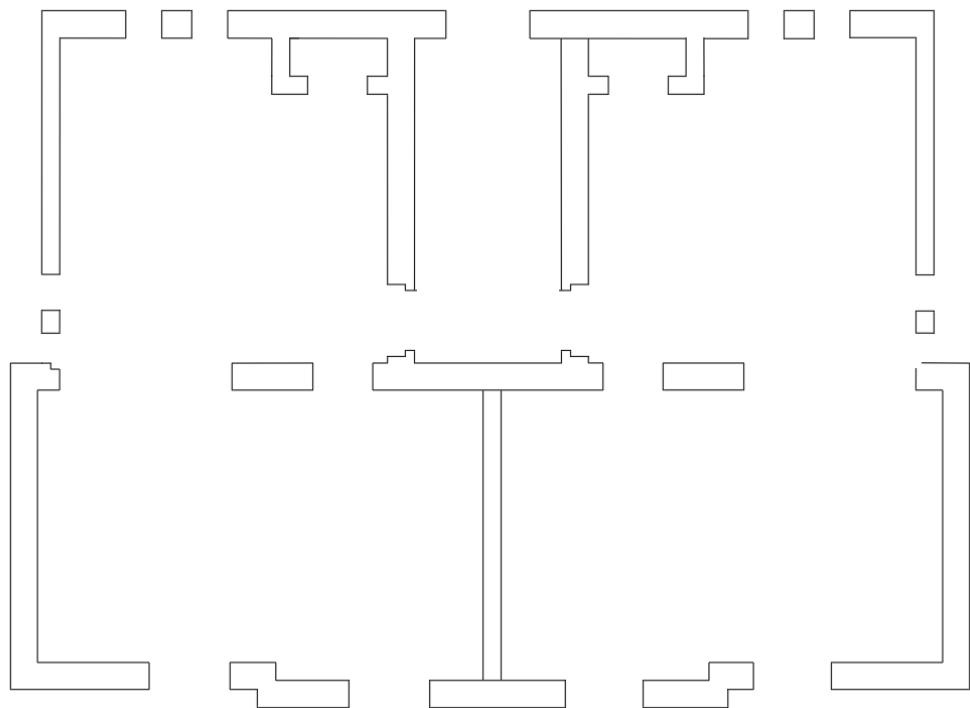
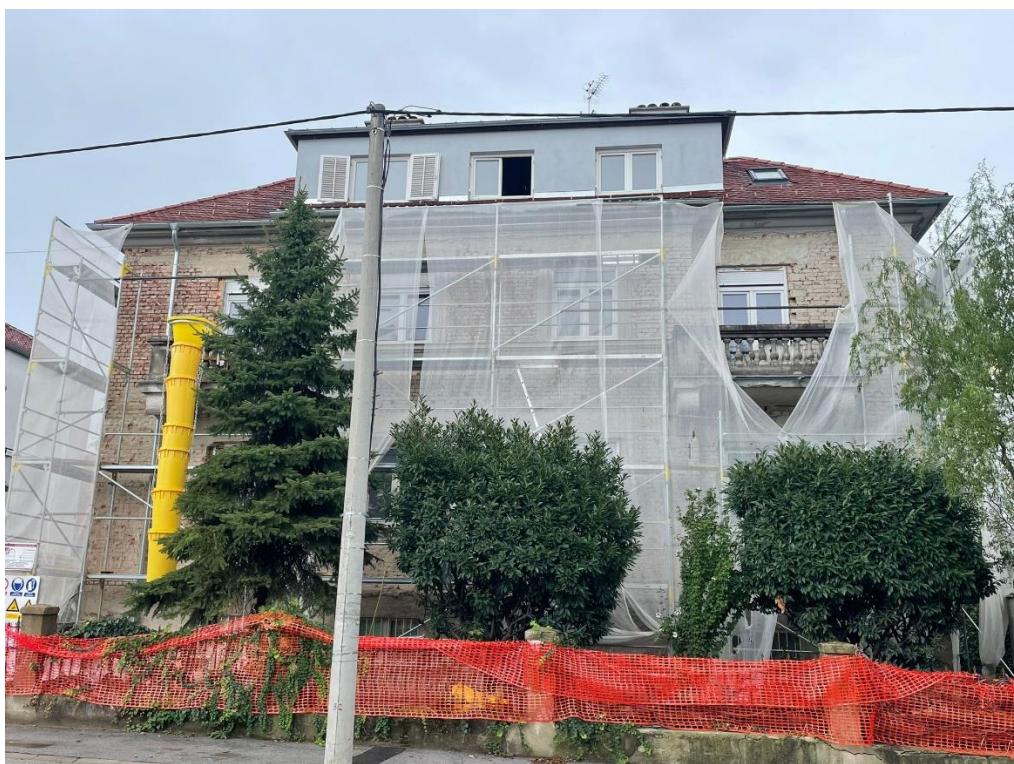
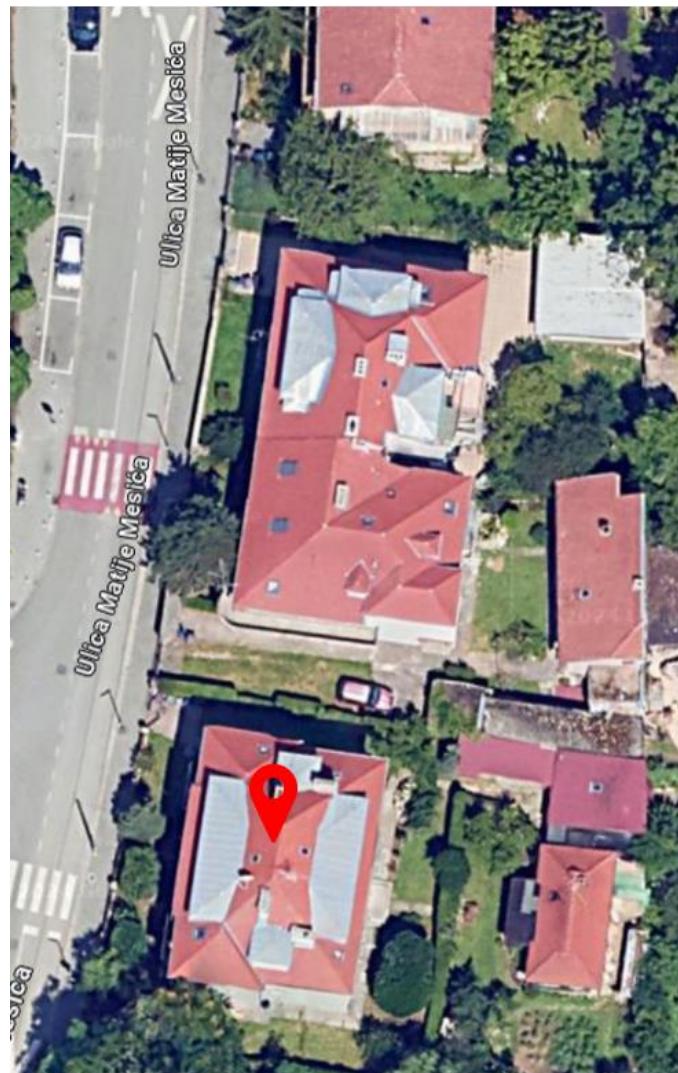
Slika 42: Samostojeća zgrada, Mesićeva 30

Zadnja zgrada za koju se provela analiza, a ujedno i jedina samostojeća zgrada nalazi se na adresi Mesićeva 30. Zgrada se sastoji od suterena, visokog prizemlja i 2 kata te je stambene namjene. Zgrada je tlocrtno pravilna.

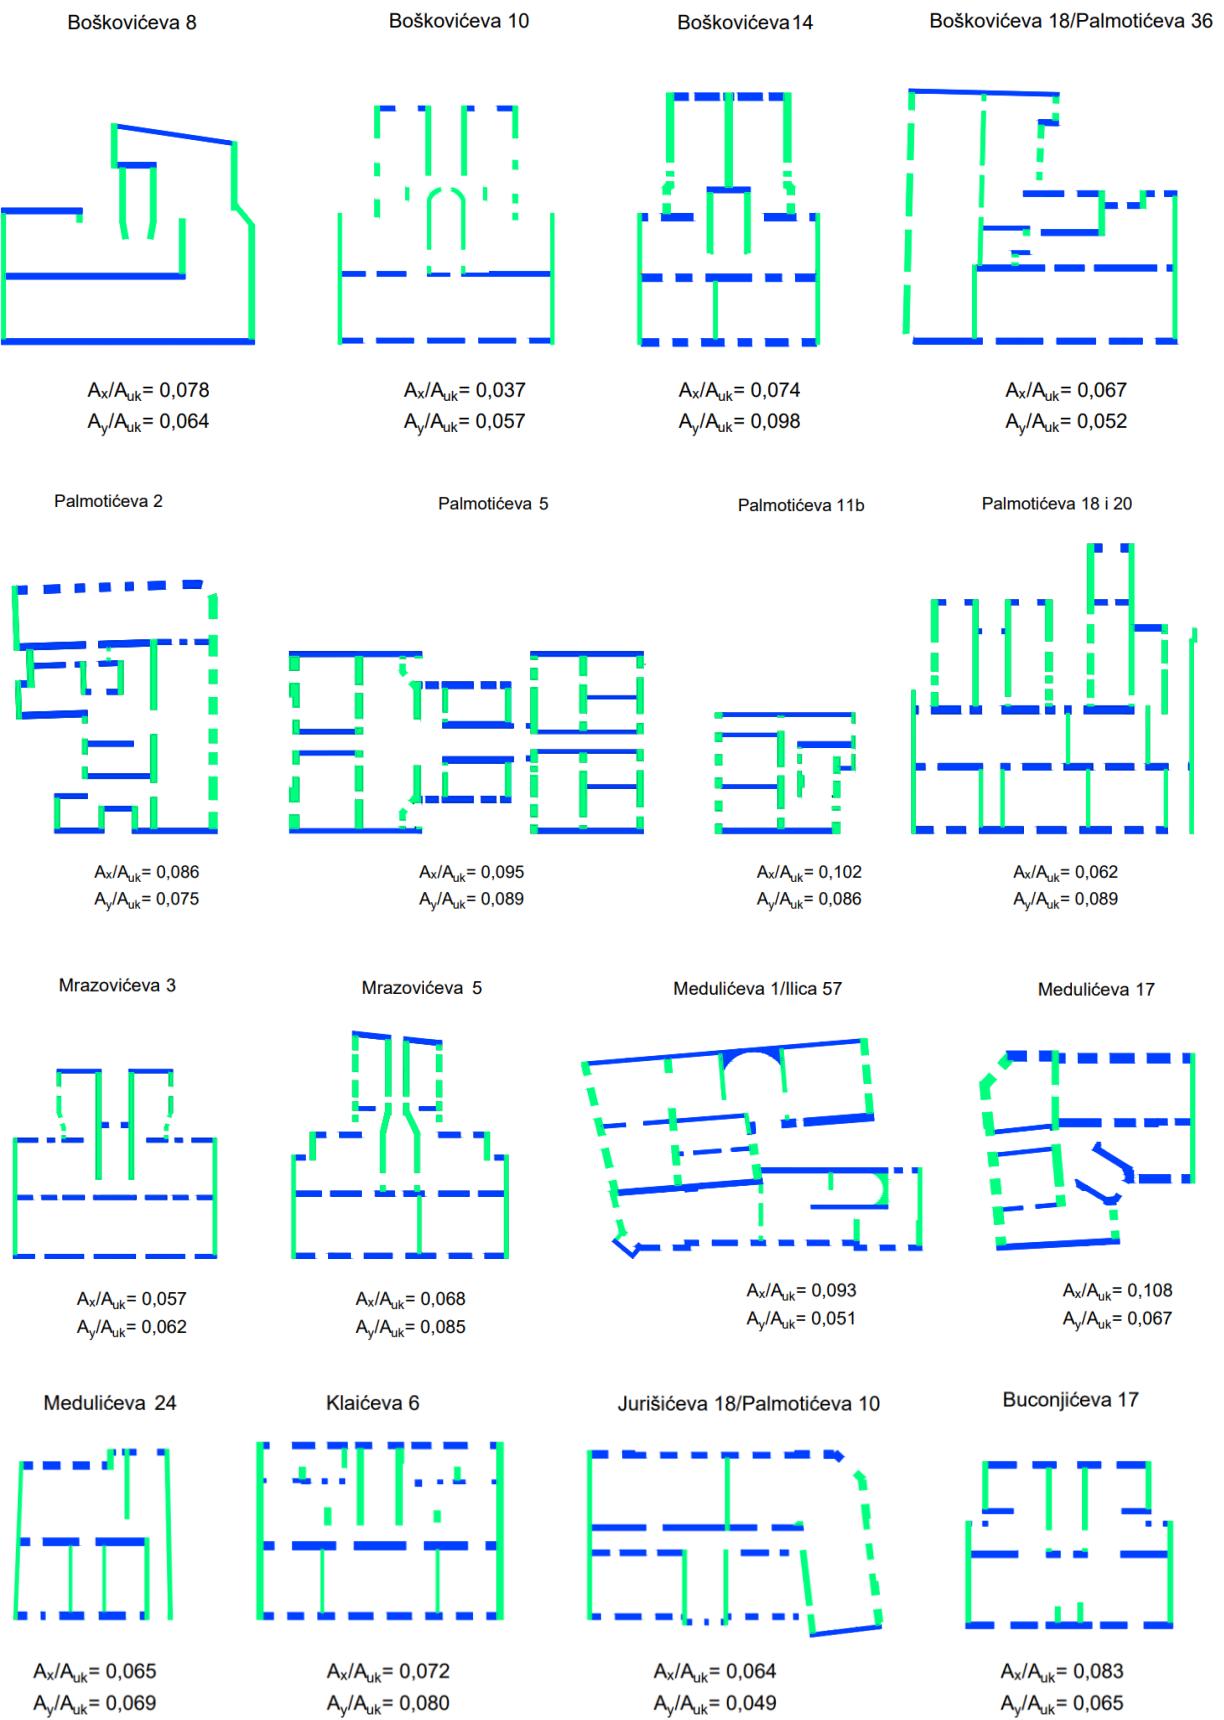
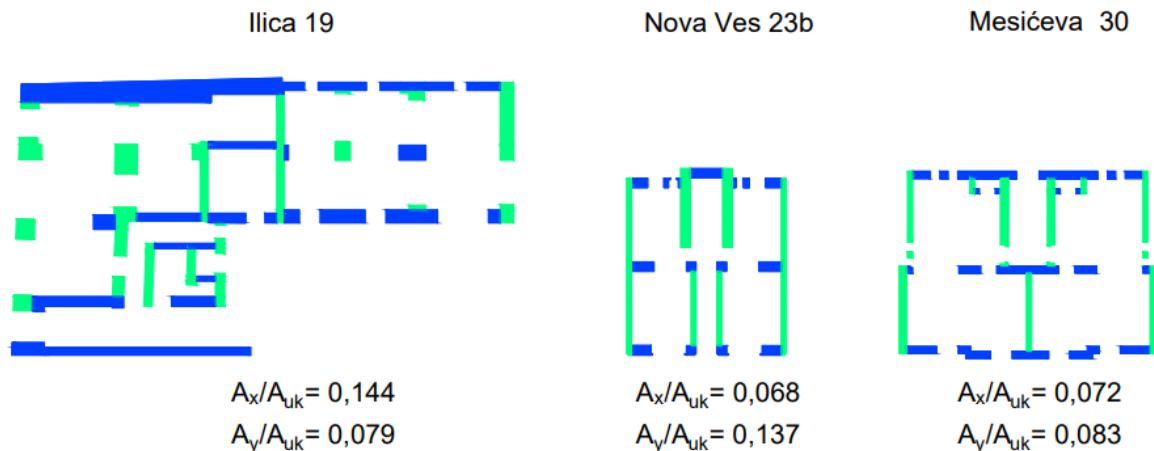
Slika 43: Prikaz analiziranih zgrada prema raspodjeli nosivih elemenata

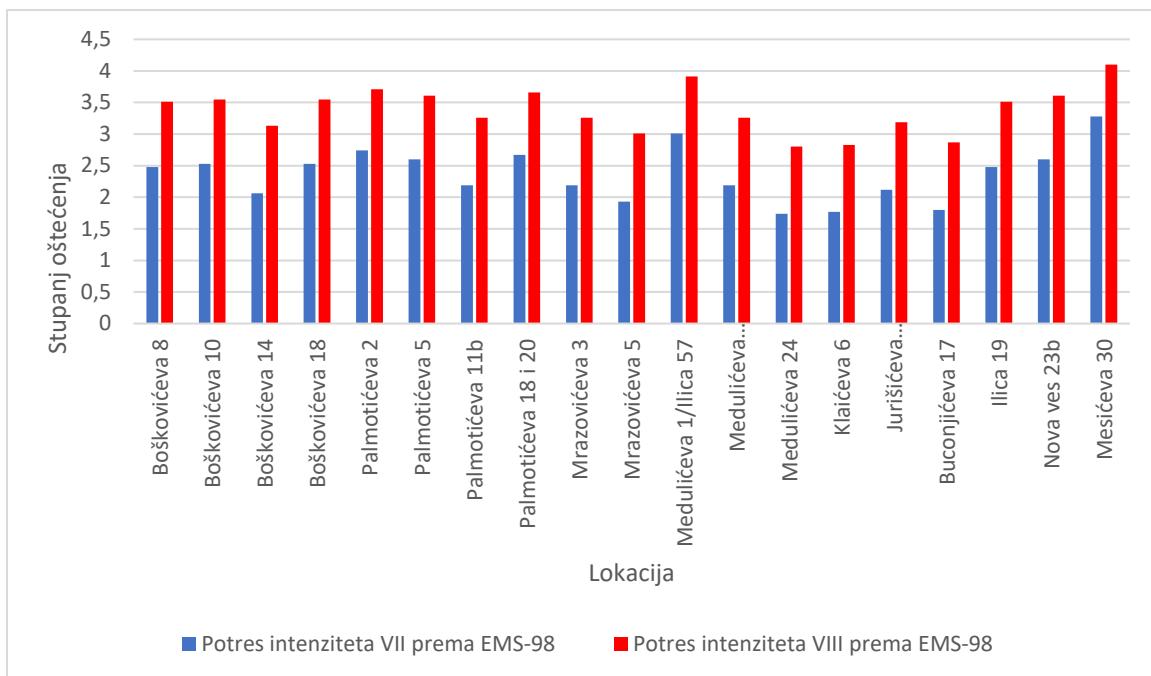
Grafički prikaz 1: Stupanj oštećenja analiziranih zgrade za potrese intenziteta VII i VIII prema EMS-98

Odabirom parametara za svaku pojedinu zgradu dobiveni su indeks oštetljivosti i stupanj oštećenja na temelju kojih konstrukcije svrstavamo u razrede oštećenja za određene intenzitete potresa. U nastavku će svakoj konstrukciji biti dodijeljen razred oštećenja za potrese intenziteta VII i VIII prema EMS-98 ljestvici odnosno potrese kakvi su se dogodili u Zagrebu i Petrinji u 2020. godini.

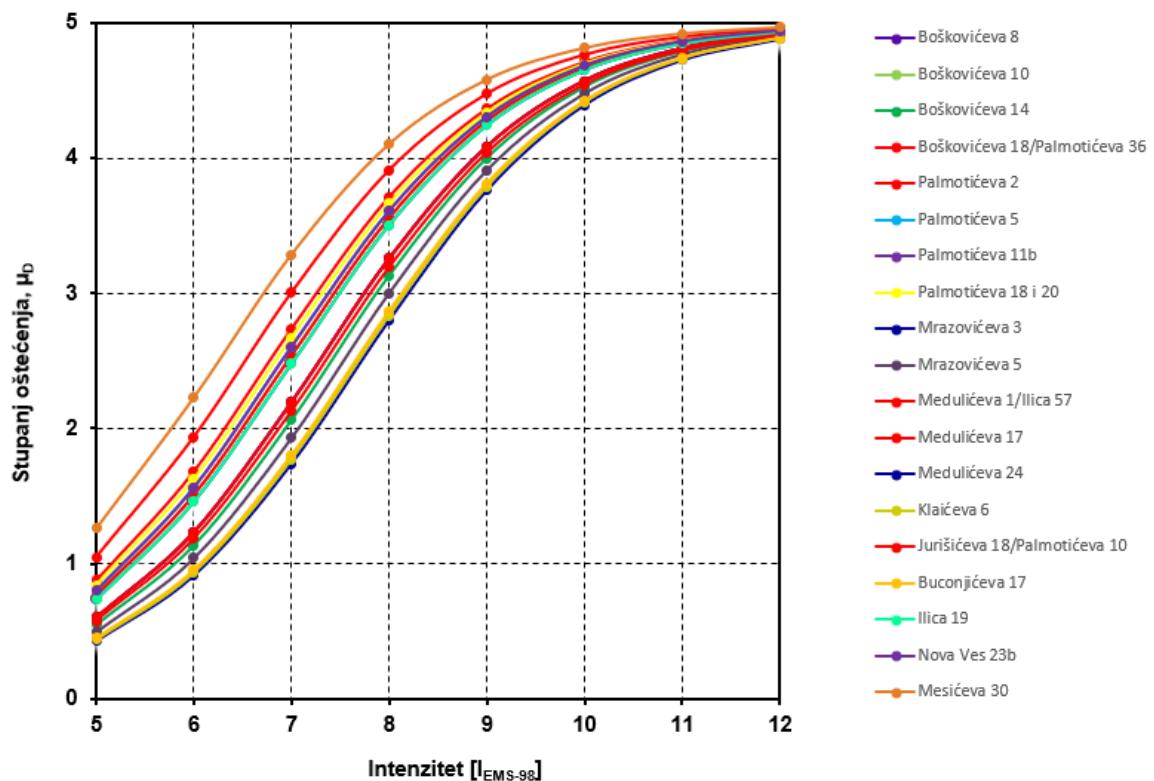
Slika 45: Krivulje oštetljivosti analiziranih zgrada

U ovisnosti o iznosu stupnja oštećenja svake pojedine zgrade svrstavamo ih u razrede oštećenja. Svaki razred oštećenja definiran je određenim intervalom što će biti prikazano u tablici 48.

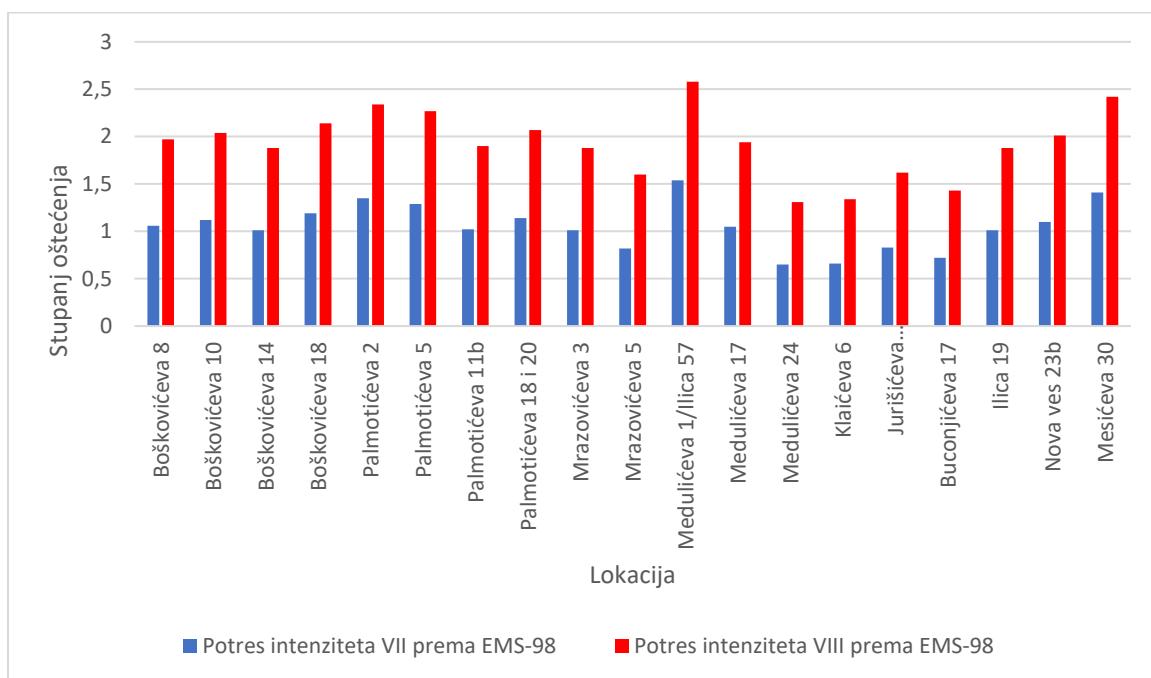
Grafički prikaz 2: Stupanj oštećenja analiziranih zgrade za potrese intenziteta VII i VIII prema EMS-98

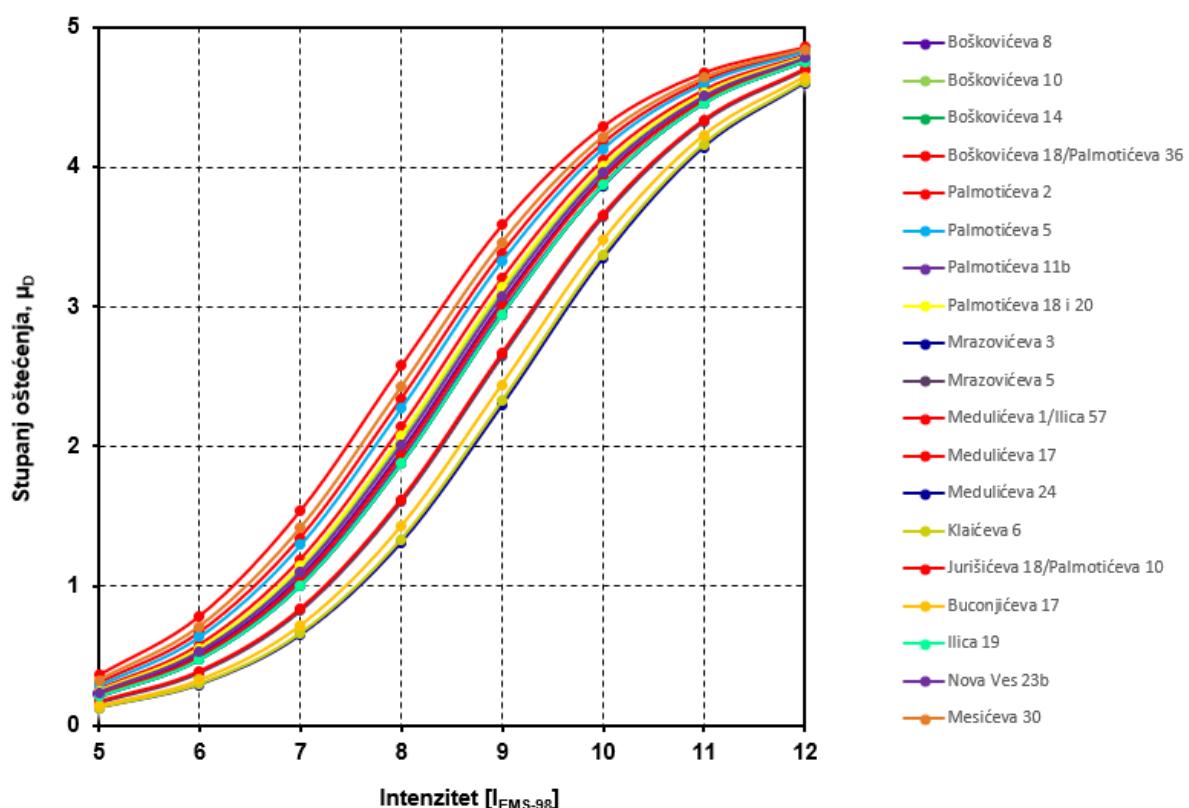
Slika 46: Krivulje oštetljivosti analiziranih zgrada

U ovisnosti o iznosu stupnja oštećenja svake pojedine zgrade svrstavamo ih u razrede oštećenja čiji su intervali jednaki kao kod makroseizmičke metode, tablica 48.
