POJEDNOSTAVLJENA POTRESNA ANALIZA POSTOJEĆIH GRAĐEVINA

Master's thesis / Diplomski rad

DIPLOMSKI RAD

***SEISMIC VULNERABILITY ANALYSES OF
EXISTING BUILDINGS***

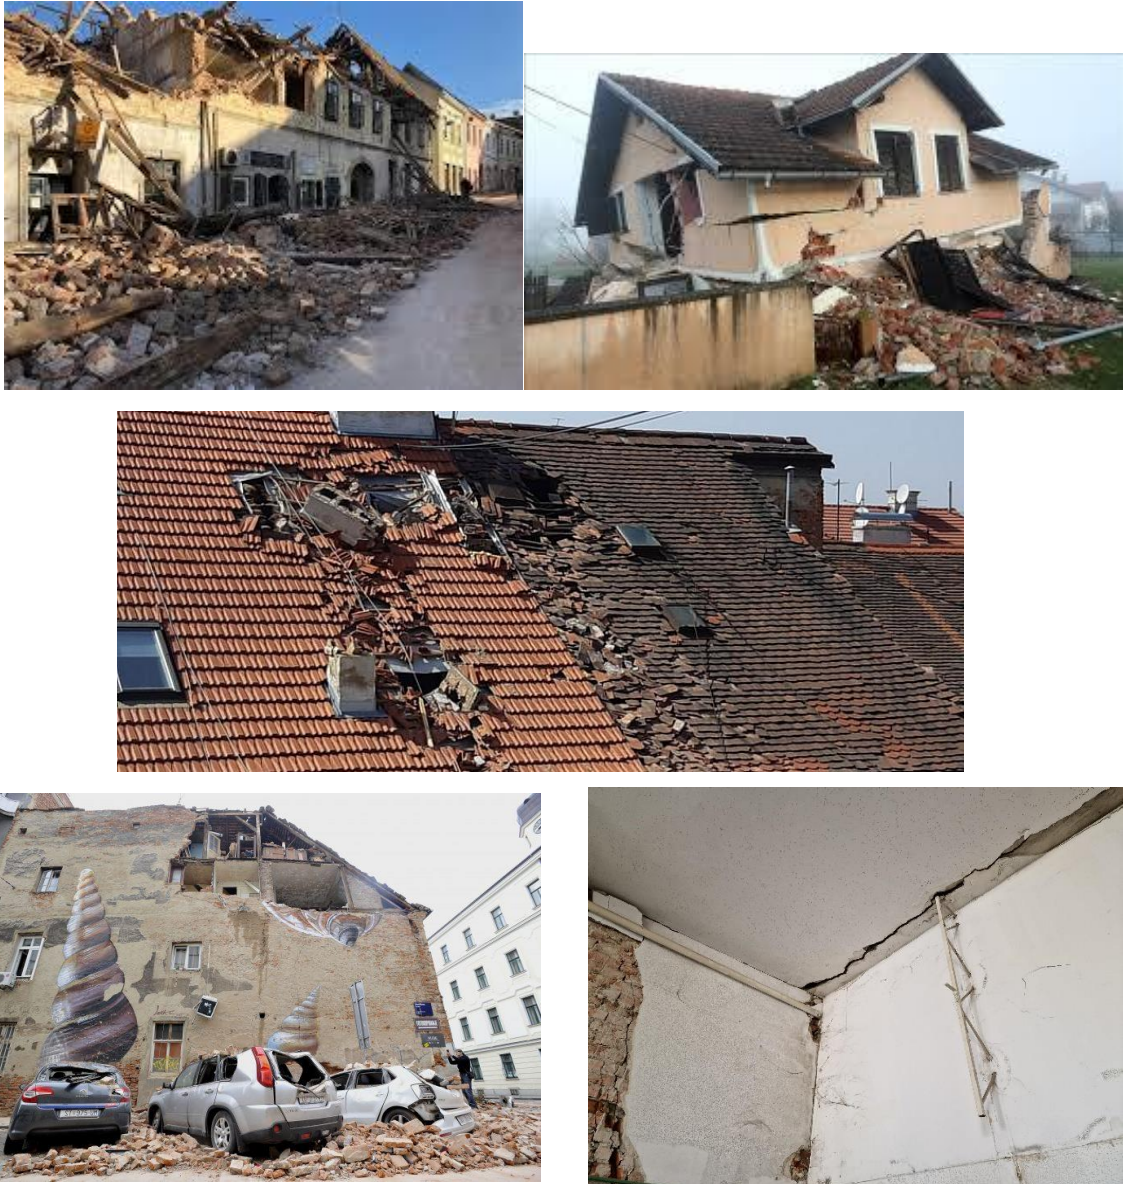
Navedene karakteristike zidanih građevina i njihovi nedostaci uzrokovali su tipska oštećenja građevina uslijed potresa koji je pogodio Zagreb i Petrinju. Najčešća oštećenja su bila urušavanje i oštećenje dimnjaka, oštećenje konzolnih elemenata, oštećenje zidova izvan i u ravnini, oštećenje nadvoja i svodova, oštećenje pregradnih i nekonstrukcijskih elemenata, pukotine na stropovima i oštećenja stubišta (4).

Slika 5: Primjer vanjskih i unutarnjih oštećenja građevina u Zagrebu (2)

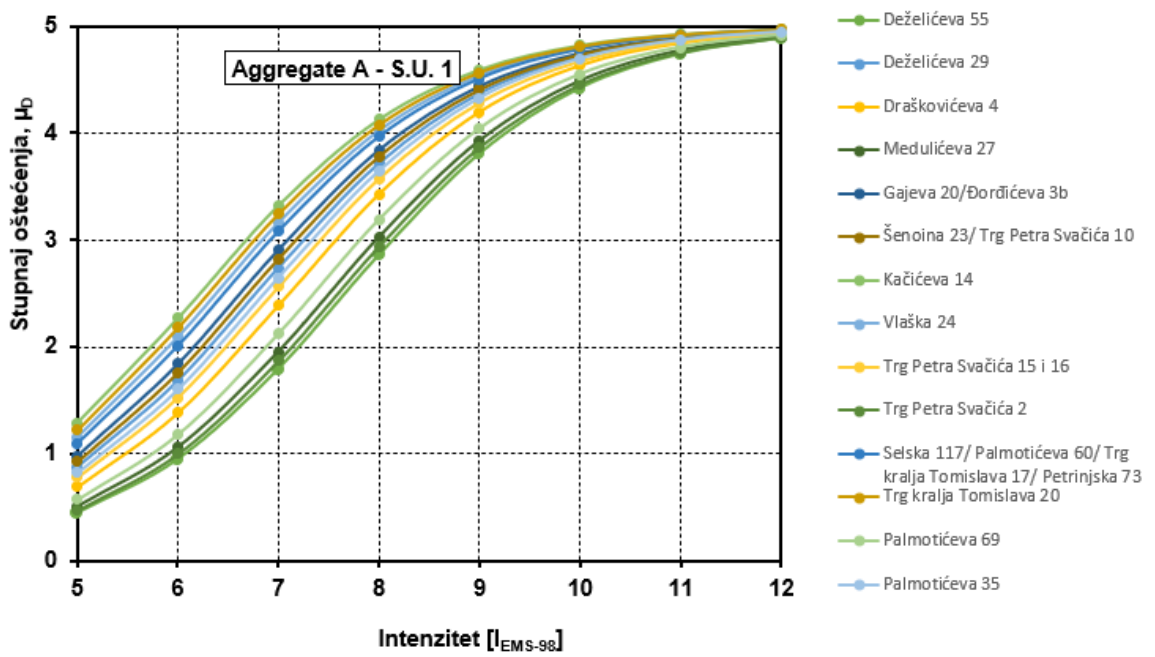
Slika 54: Krivulje oštettljivosti zgrada – Vicente metoda

razredu D2 su manje ugrožene te je za njih svojstveno pukotine na većem broju pregradnih zidova te je na određenom broju nosivih zidova primjetno i otpadanje žbuke. Vicente metoda daje blaže metode izračune zbog svojeg izraza, međutim i kod nje većini zgrada se podrazumijeva oštećenja pregradnih zidova te moguće otpadanje žbuke kod nosivih zidova. Nakon provedene analize može se zaključiti da su položajno ranjivije zgrade koje se nalaze na samom kraju bloka ili se nalaze kao samostalna cjelina. Također tlocrtno gledajući ranjivije su one koje imaju nepravilan oblik od onih koje imaju primjerice pravokutan oblik. Velik utjecaj imaju i visine susjednih zgrada, najbolji slučaj ako su susjedne zgrade istih visine, no u realnosti rijedak je takav slučaj. U idućoj tablici dana je usporedba makroseizmičke metode, Vicente metode i stvarnih razina oštećenja dobivenih i nakon pregleda građevina. Možemo primijetiti da je kod većine građevina stupanj oštećenja nakon pregleda manji za jedan ili dva stupnja nego što je dobiven makroseizmičkom ili Vicente metodologijom. Kao zaključak se nameće da su ove dvije konzervativnije od stvarnog stanja građevina iako su definirane kao brze i efikasne metode. Nakon pregleda velik broj građevina ima stupanj oštećenja D2 nakon pregleda što daje do znanja da su većinom nekonstruktivni elementi pretrpjeli oštećenja (tablica 47).
